## ROZBOR MIMOŘÁDNÝCH UDÁLOSTÍ V PROVOZU SLZ ZA ROK 2008

### Mimořádné události v provozu ultralehkých letadel

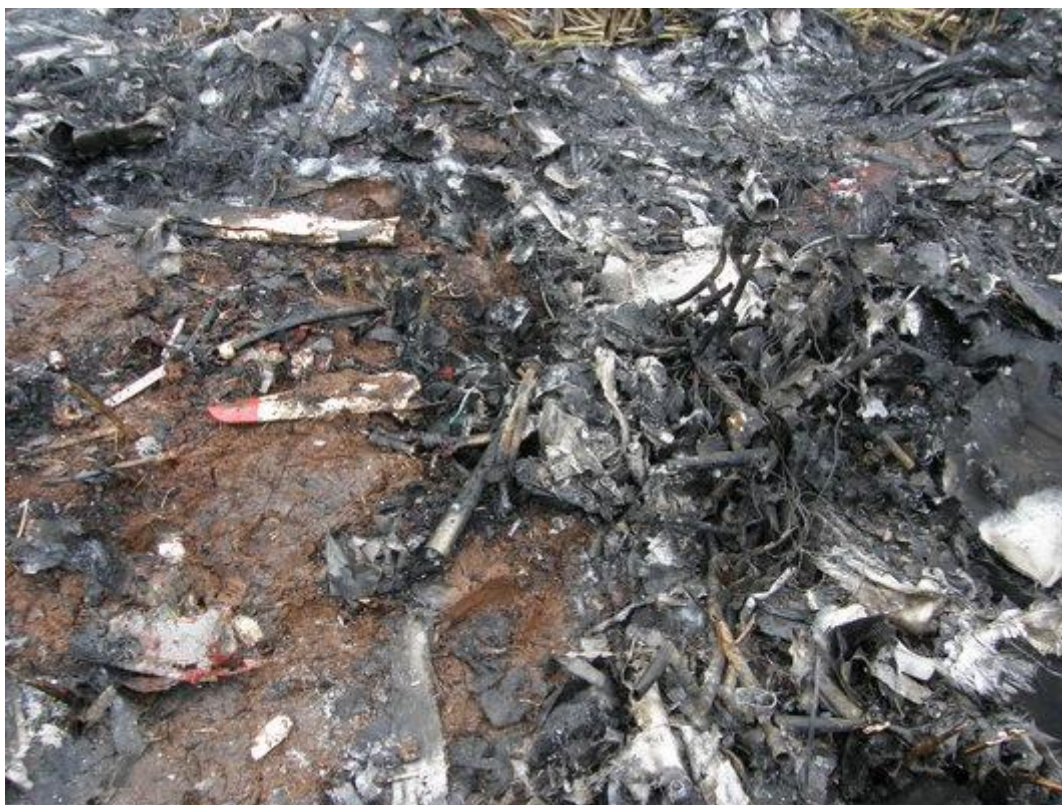
*Výsledek jedné z katastrof dovršené požárem*

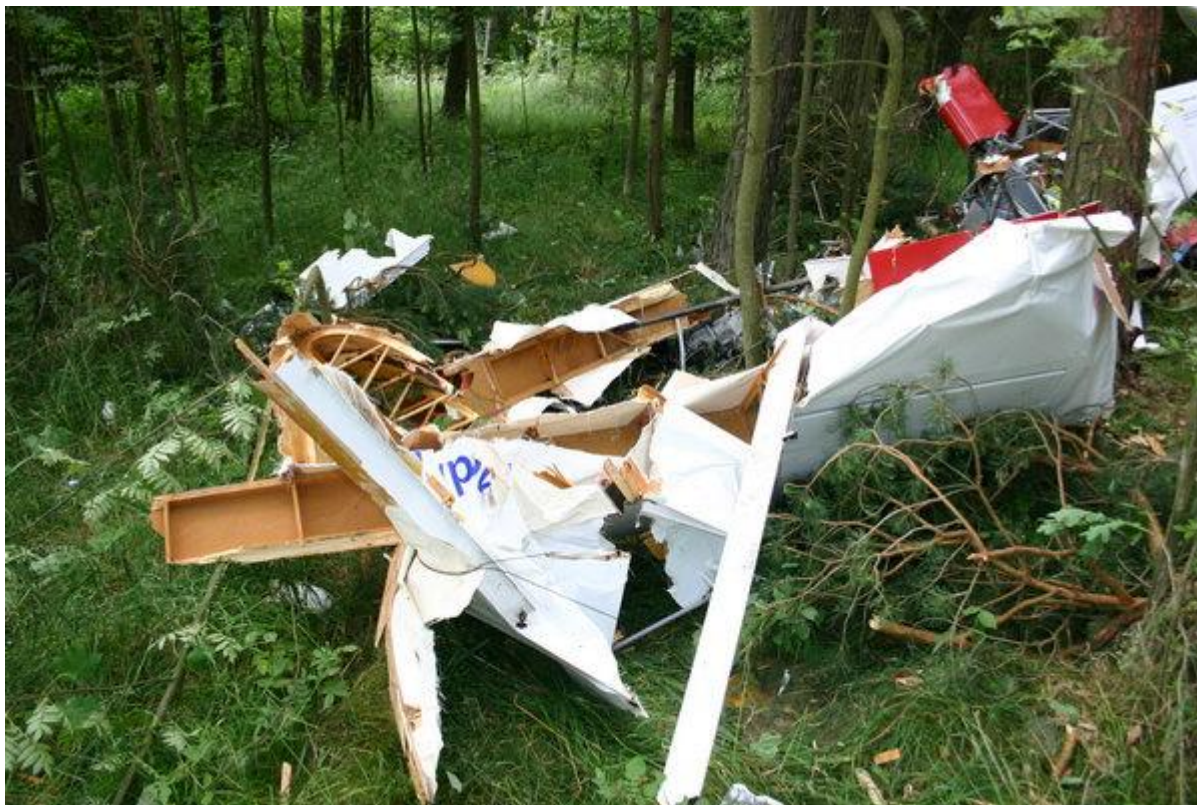
"Šumák"

Událostí první je nehoda letounu označovaného jako K-4 „Šumák“ (přestavba německého kluzáku na UL zástavbou pohonné jednotky na pylon nad kabinou – správné, ale v Česku prakticky nepoužívané označení typu je K-4 Lonlerche) v prostoru letiště Tachov. Pilot s další osobou bez leteckých kvalifikací na palubě zamýšlel provést rekreační let do prostoru. Po cca 10 minutách letu došlo v důsledku ztráty rychlosti k přechodu letounu do vývrtky a následnému pádu do lesa. Pilot (sedící vpředu) při nehodě utrpěl těžké zranění a pasažérka (sedící vzadu) utrpěla lehké zranění.

*U příležitosti tohoto rozboru si neodpustím znovu upozornit na specifické vlastnosti uspořádání pohonné jednotky s vyšším pylonem nad kabinou (změna klopného momentu při zvyšování a snižování výkonu a s ní související i změna rychlosti, relativně velká hmota – hmotnost nad původním těžištěm). Bez návaznosti na prokázané skutečnosti tohoto případu upozorňuji také na zvláštnost uspořádání kabiny posádky za sebou. Zatímco při letu s neznalou osobu mohu v letadle s uspořádáním posádky vedle sebe nějak ovlivnit chování druhé osoby (a to i fyzicky) u uspořádání posádky za sebou, navíc když pilot sedí vpředu, je tato možnost pouze verbální (a to může být v některých případech málo).*

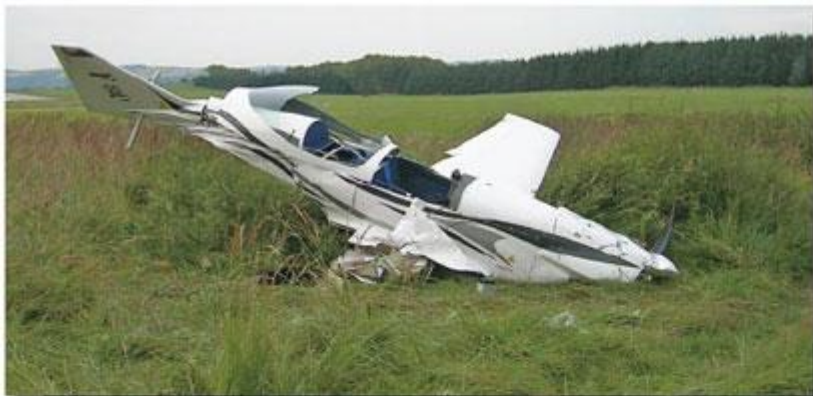
Poslední událostí, kterou zařazuji do tohoto bloku, je událost přerušného vzletu pro nedostatečnou stoupavost letounu po odlepení při vzletu. Událost se stala 31. 7. na letišti Planá u Českých Budějovic s letounem Fascinatoin, při „plném“ obsazení dvoučlennou posádkou a za vyšší teploty vzduchu. I když došlo ke značnému poškození letounu po jeho převrácení ve výběhu letounu za koncem betonové dráhy, nedošlo zřejmě i důvodu okamžité pomoci kolegů pilotů ke zranění posádky.

**Přes zdánlivě dlouhých 800 metrů před sebou to bylo v daném případě málo. Využit větší délku dráhy, když tam byla, by mohlo pomoci**

*Bez ohledu na příčinu okamžité nedostatečné stoupavosti považuji za politováníhodné, že pilot nevyužil větší rezervu dostatečně dlouhé dráhy při vzletu v „plném obsazení“ a za vyšších teplot, anebo vzlet nepřerušil dříve (tak aby dojezd mohl být ještě na beton). V této souvislosti mne udivila argumentace, proč nepojíždět až na začátek dráhy před rozjezdem. Prý aby se zbytečně neobjezdila kola, když jsou tak drahá.... Nevím, kolik přesně stojí pneumatika na tento typ letounu, ale jsem přesvědčen, že ani plná bedna takových pneumatik by nestála tolik, co oprava stroje po této nehodě...*

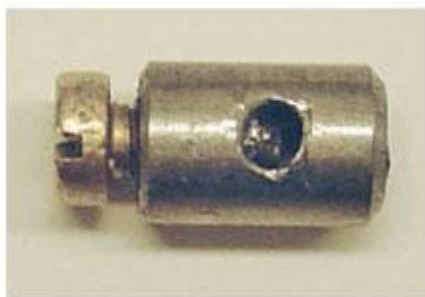
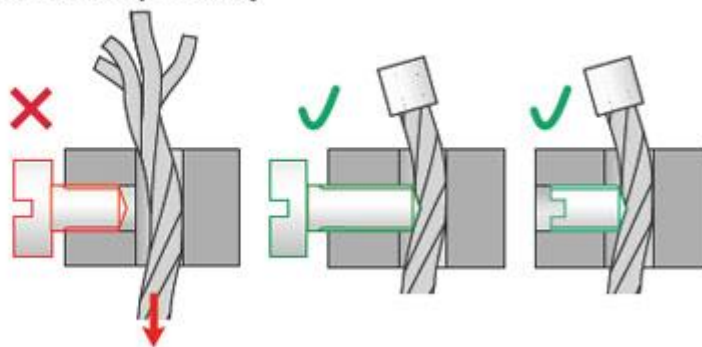
### Malá součástka, která může způsobit velké problémy

12. 6. došlo v blízkosti plochy Nymburk k vynucenému přistání do terénu, kdy v průběhu letného vzletu nebylo možné udržet otáčky motoru a nebylo je možné ani zvýšit. Při pokusu o nouzové přistání do vysokého obilí byl letoun poškozen. Ke zranění posádky nedošlo.

*Přestože jsou události tohoto typu vždy u SLZ zařazovány do kategorie nezvládnutí techniky pilotáže, upozorňuji na něj v souvislosti s technikou pro banální příčinu nemožnosti udržení, resp. zvýšení otáček motoru. Celý problém spočíval v tom, že zajišťovací šroubek lanka v kulise ovladače plynové připustí byl kratší a jeho dotažení „na fest“ nezajistilo dostatečně lanko, ale „doraz“ způsobený koncem závitu. Při montáži takového systému se vždy ujistěte, jestli je zajištění dostatečně pevné, a kontrole a jistotě může pomoci i alespoň jeden „vyčnívající“ závit (když je použit šroub s hlavou), anebo použití „červíku“ (jen s „nutou“ na závit bez hlavy).*

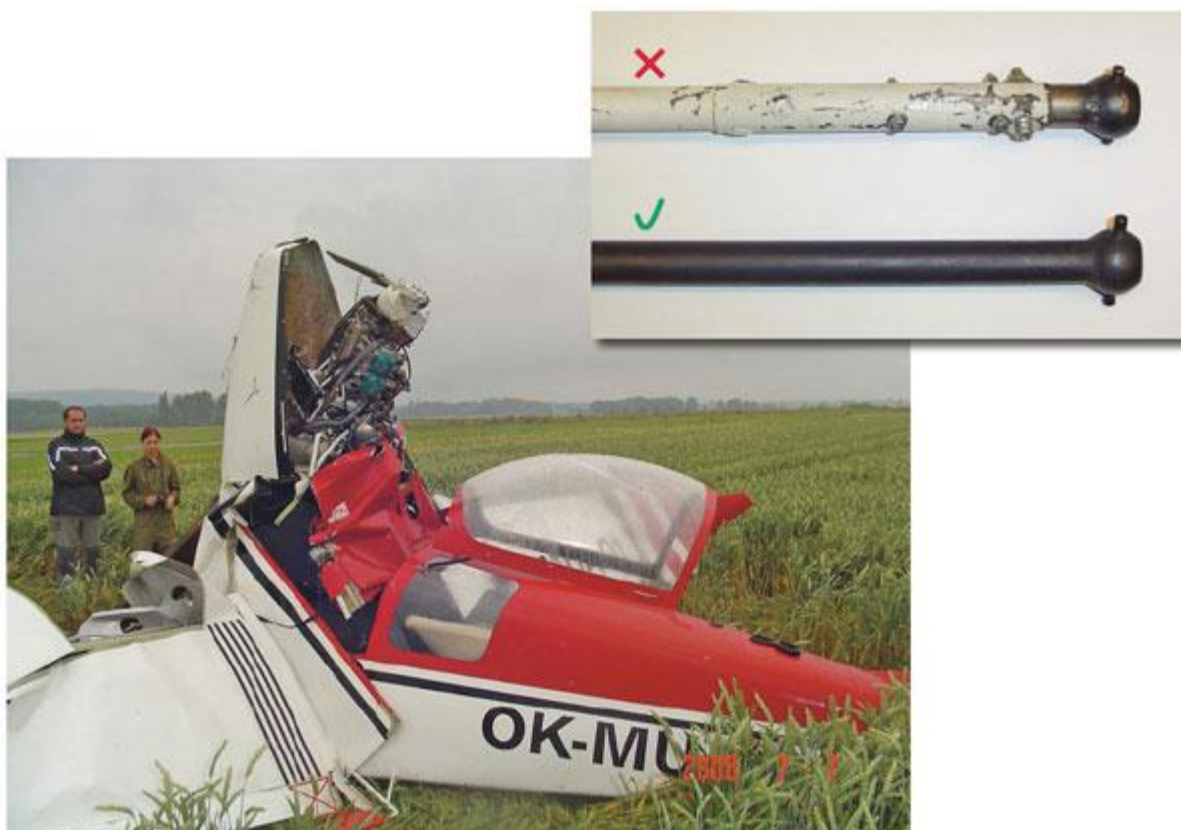
Při vzletu 6. 7. z letiště Zábřeh došlo u letounu DV-1 Skylark k samovolnému klonění a zatáčení na levou stranu. Přes plné kontra výchylky se pilotovi nepodařilo letoun udržet ve směru a bez náklonu a letoun narazil v levém náklonu zpět do země. Posádka vyvázla jen s lehkým zraněním, ale letoun s náletem cca 100 hodin byl zničen.

*Zkoumáním trosek komisi inspektorů LAA byla identifikována příčina klonění a zatáčení v poškození ovládání levé vztlakové klapky, která se v průběhu vzletu vlivem odporu jednostranně zavřela. Dalším zkoumáním byla odhalena i příčina vzniku poškození v chybně a v rozporu s průvodní dokumentací provedeném spoji torzní tyče ovládající vztlakovou klapku při stavbě ze stavebnice.*

*Z obrázku amatérsky dodělávané tyče ovládání vztlakové klapky je zřejmý problém již při jejím sestavování. Tato nedokonalost způsobila poruchu a v podstatě pilotem v daném okamžiku neovlivnitelný problém.*

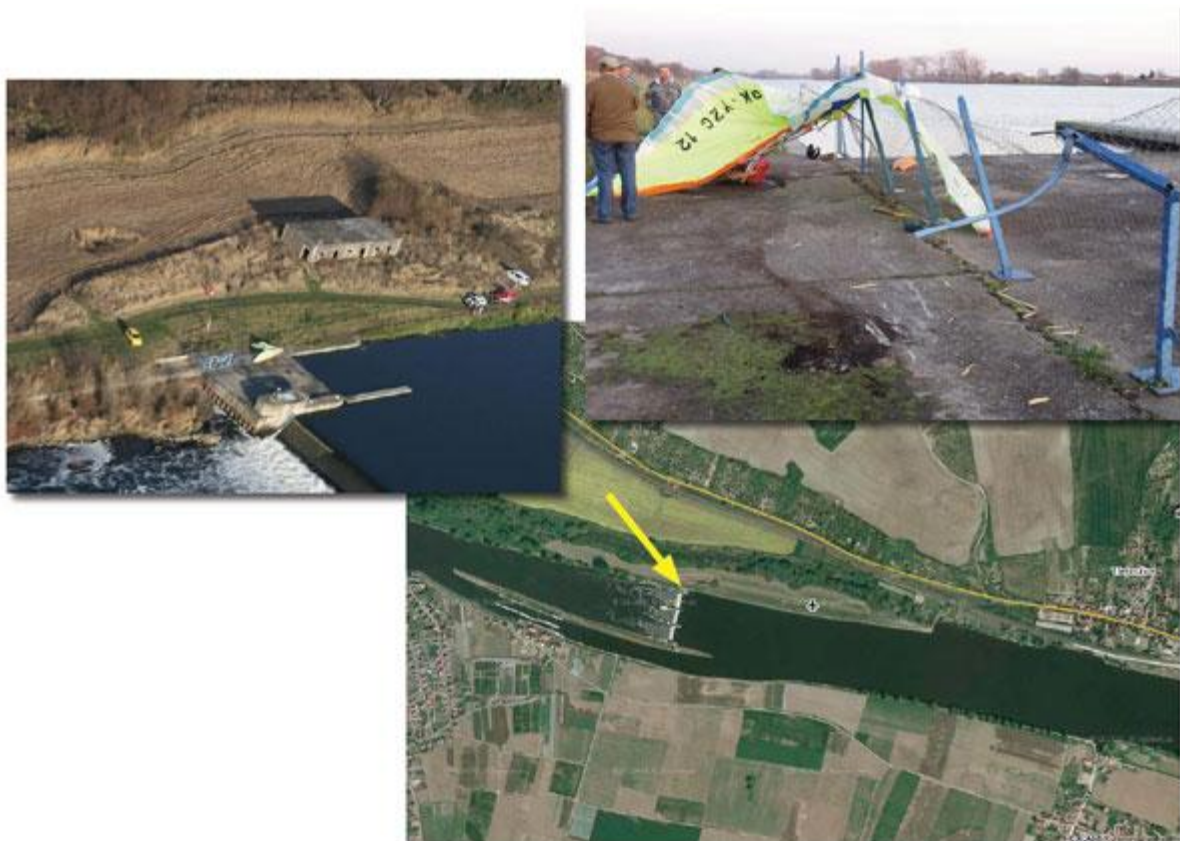
Jedna nehoda měla za následek smrtelné zranění pilota. K této události došlo v předpolí plochy u Litoměřic. Pilot MZK vzlétl ke svému poslednímu letu, při kterém došlo s největší pravděpodobností k poklesu výkonu motoru v blízkosti letiště. Pilot se rozhodl přistávat na plochu letiště, i přesto, že se plocha nevyznačuje značnými rozměry a je obestřena vodou a dalšími přírodními a umělými překážkami.

*Z polohy, ve které zřejmě poklesl výkon motoru, měl pilot v dosahu mnoho bezpečných ploch pro nouzové přistání. Rozhodnutí pro přistání na letišti mu bylo z mého pohledu osudné, protože v závěrečné fázi provedl rozpočet kratší, a nárazem do umělé překážky (plotu u jezu a následně betonu) si způsobil smrtelné zranění. Rozhodnutí pro přistání v terénu za řekou by zřejmě přineslo „komplikace“ s opravou či přepravou stroje, ale zase by z mého pohledu nabízelo větší šanci na jeho úspěšné zvládnutí.*

*Pilot zřejmě dlouho věřil že mu to zpět na letiště dá.  
Překážky v jeho okolí se mu staly osudnými, zatímco v okolí  
se nabízely plochy pro nouzové přistání větší a překážek prosté.*

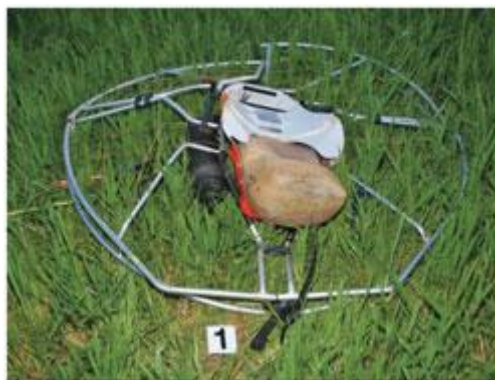
K nehodě se smrtelnými následky došlo během letu pilota na PPG poté, co se mu nepodařilo vybrat ostrou spirálu. Podle dostupných záznamů bylo zjištěno, že pilot doposud létal na padákovém kluzáku Trend a cca čtrnáct dní před nehodou si pořídil nový, výkonnější vrchlík Desire, s jehož letovými vlastnostmi nebyl dostatečně obeznámen. Navíc letěl se zatížením nad maximálním povoleným limitem. S původním vrchlíkem létal na spodní hranici plošného zatížení. Je pravděpodobné, že od doby přechodu na nový vrchlík na něm zkoušel ostrou spirálu poprvé a byl překvapen odlišností chování PPG ve spirále natolik, že ji nebyl schopen správným způsobem a v dostatečné výšce vybrat. Vrchlík měl volné konce plně odbrzděné, což chování vrchlíku ve spirále ještě umocnilo. Do spirály vstupoval ve výšce přibližně 300 m nad terénem. Vzhledem k vysokému násobku přetížení ve spirále se navíc prodloužil reakční čas pilota. Pravděpodobně kombinace uvedených skutečností vedla k zbytečné ztrátě lidského života. Další skutečností je, že pilot zahájil spirálu nad místem, kde se v tu chvíli v plavkách opalovalo děvče, což by mohlo vést k závěru, že svou úlohu sehrála i touha „ukázat se“.

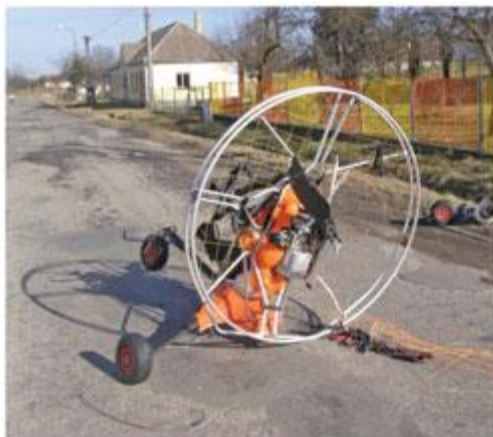
Poněkud kuriózní nehoda se stala během masopustního průvodu v obci Šalmanovice poblíž Trhových Svinů. Pilot se v nízkém průletu nad návsi ve snaze prohlédnout si zblízka masopustní průvod střetl s dráty nízkého napětí vedoucí napříč silnicí a následně došlo k jeho pádu z výšky cca 7 m na vozovku. Pilot si naštěstí

nezpůsobil vážnější zranění, protože byl do značné míry ochráněn odnímatelným podvozkem PPG.

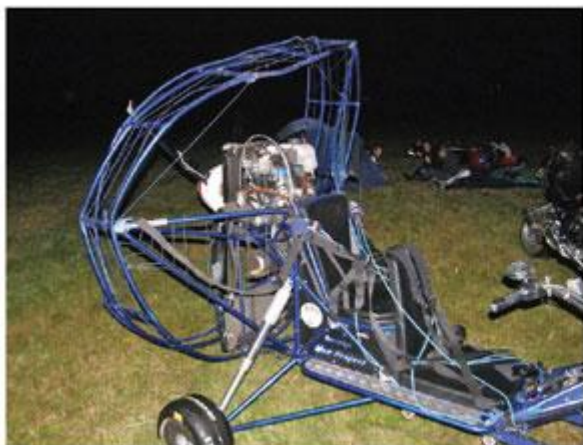
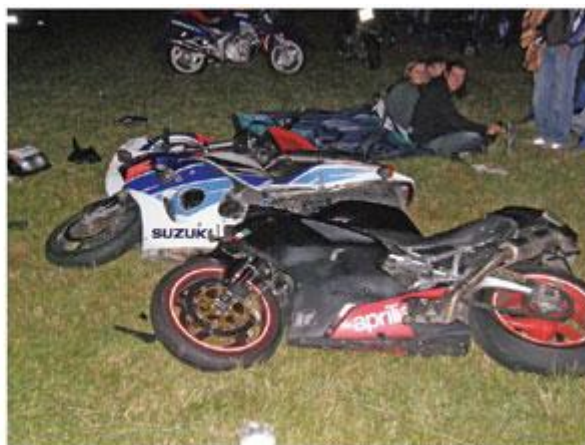
V letošním roce došlo v provozu MPG k v Česku historicky nejvyšší částce plnění z pojištění odpovědnosti za škody způsobené třetím osobám. Nehodu způsobil pilot dvoumístné motorové padákové tříkolky, který nezvládl start na letišti Mnichovo Hradiště, kde létal během motocyklové tuningpárty, vybočil o cca 60° ze směru a porazil celkem čtyři zaparkované motocykly. Značnou dávku štěstí měli jejich majitelé, protože po nárazu do motocyklů tříkolka udělala kotrmelec právě přes stan, ve kterém ještě chvíli před tím byli, a z něhož těsně před událostí odešli na pivo. Ke zranění osob nedošlo, avšak škoda na majetku se vyšplhala ke čtyřem stům tisícům korun.
