# ROZBOR MIMOŘÁDNÝCH UDÁLOSTÍ V PROVOZU SLZ ZA ROK 2009

## Mimořádné události v provozu ultralehkých letadel

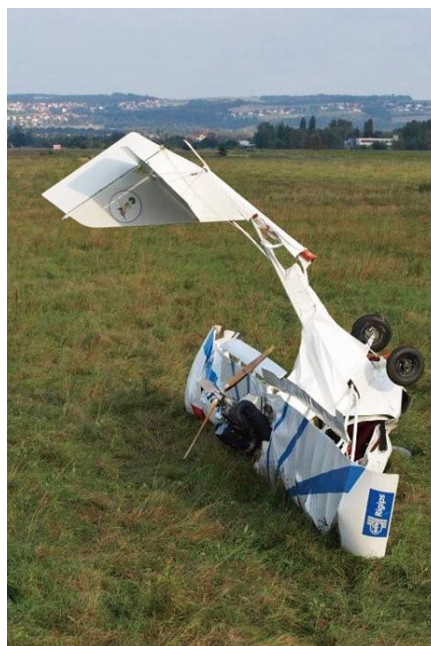
Majitel letadla jej dovezl na letiště jeden den před událostí. Toho dne se jej skupinka příznivců létání snažila uvést do provozuschopného stavu. Na první pokus se však nepodařilo plně zprovoznit pohonnou jednotku. Po dalších činnostech se podařilo motor spustit a jeho běh údajně nevykazoval žádné nedostatky. Druhý den po dovezení stroje na letiště svolil údajně majitel letadla k tomu, aby zde přítomný pilot vyzkoušel pojiždění letounu. Za dalších, dosud dále neupřesněných okolností však došlo ke vzletu letounu z dráhy 09, v jehož průběhu podle některých výpovědí začalo letadlo zatáčet v cca 15 m AGL doprava. V průběhu zatáčení doprava došlo k sestupu letounu, který se jevil přihlížejícím jako rozvíjející se pád do vývrtky. Následně letoun narazil do země zhruba v protisměru vzletu. Rozjezd a vzlet se jevil některým přihlížejícím jako neúměrně dlouhý pro

daný typ letounu a meteorologickou situaci. Počasí v místě nehody bylo CAVOK s tím, že síla větru byla do 1 m/s proti směru vzletu. Přestože úvodní informace o pilotovi (především v médiích) mluvily o velmi zkušeném pilotovi, tak podle záznamů v rejstříku neměl pilot praktických pilotních zkušeností tolik, aby mohl být označován např. jako tzv. „flígr“ (a to i přes relativně vyšší věk). Pilot následkům zranění z této nehody podlehl.

Přestože některé informace naznačují, že by se mohlo jednat o „nechtěný“ vzlet, neumím si osobně představit, že by k tomu mohlo dojít, kromě doby s výjimečnými meteorologickými podmínkami. Toho dne však výjimečně nepříznivé meteorologické podmínky nebyly.

Letadlo ani pilot nesplňovali zákonné podmínky potřebné k letu. Bez ohledu na to, jestli mohla mít tahle skutečnost na událost vliv, konstatuji, že kdyby kvůli nim pilot do kokpitu vůbec toho dne nesednul, k události by nedošlo... (neznamená to samozřejmě, že by k ní nemohlo dojít někdy jindy, ale... Okolnosti by mohly být jiné atp.).

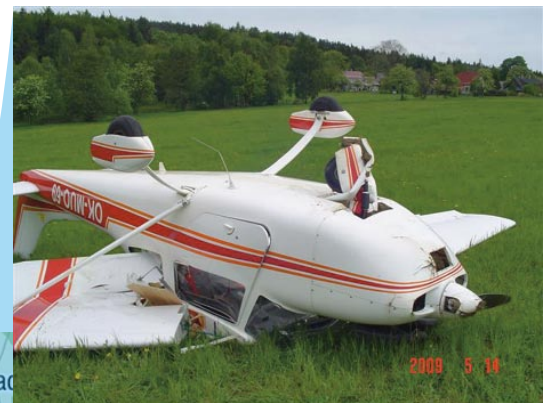
Velmi zkušený pilot s kvalifikací instruktor a zkušební pilot se při samostatném letu rozhodl pro přistání do terénu. Plocha, na kterou se rozhodl přistát, byla dlouhá cca 200 m a její práh začínal těsně za terénním zlomem (viz. obrázek), její konec lemovalo stromořadí u silnice a les. Na

plochu se muselo klesat těsně před přistávacím průsekem (byť ne příliš úzkým) mezi stromy. Od prahu plochy ve směru přistání terén stoupal jen mírně, zatímco před ním strmě stoupal z údolí. Po kontaktu se zemí se letoun převrátil na záda. Pilot vyvázl bez zranění. Letadlo utrpělo značné poškození.

Rozhodnutí pilota přistát na velmi komplikovanou plochu zcela zásadním způsobem ovlivnilo vznik této nehody.

Závažnost této nehody spočívá v tom, že jejím důvodem nebylo například vysazení motoru, nebo špatné počasí, ale chybné rozhodnutí pilota přistát na nevhodnou plochu. Přistání na takovouto plochu komplikovala z mého pohledu nejen její relativně malá velikost (délka 200 m), ale i její okolí. Terénní zlom na prahu vybrané plochy považuji za zásadní pro vznik další spolupůsobící příčiny této nehody – delšího rozpočtu. Z vlastní zkušenosti totiž vím, že se pilotům nechce moc klesat před prahem dráhy, když je pod nimi na přiblížení „díra“. Delší rozpočet, byť jen třeba o 50 metrů, je na ploše dlouhé 200 metrů chybou úplně jiného charakteru, než na ploše dlouhé třeba 800 metrů.

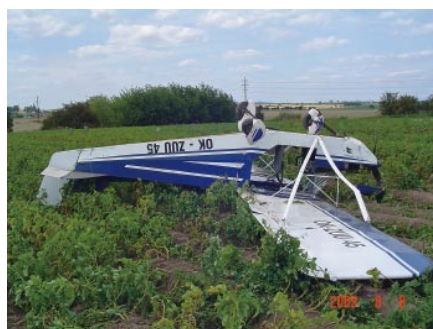
nesprávnou, nebo pozdní opravou. V několika případech došlo také k poškození podvozku v důsledku přistání na nerovný povrch mimo dráhu, nebo v důsledku traverzu příďového podvozku. Jednomu případu poškození podvozku a vrtule by se podle vyšetřovací komise dalo předejít důslednější předletovou kontrolou. Jeden případ poškození stroje byl způsoben vysazením motoru po úplném vyčerpání paliva v nádržích za letu a následným chybným nouzovým přistáním napříč řádkům bramborového pole (viz obrázek dole).

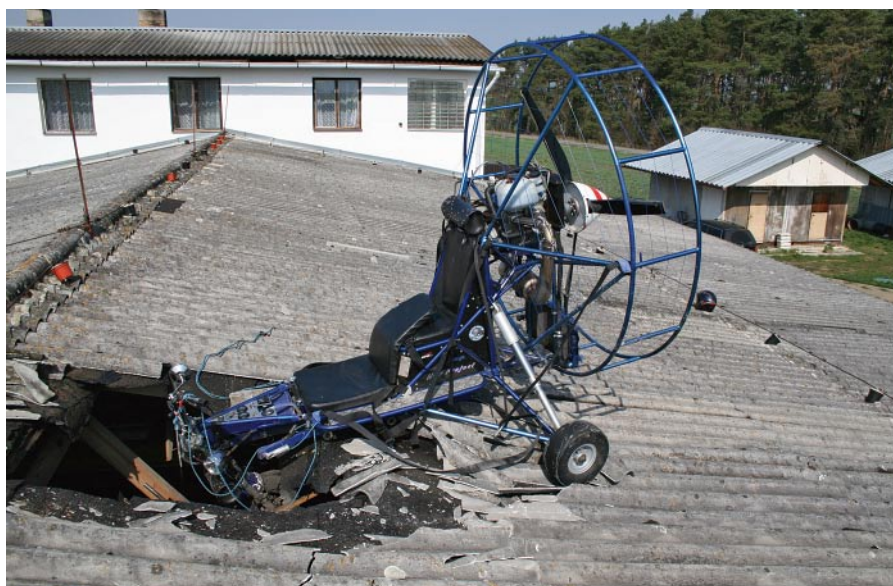
K první z nich došlo na letišti Vlašim. Pilot odstartoval cca ze 3/4 RWY 13 ve směru cca 070° proti větru, tj. přibližně kolmo na dráhu, přičemž po své levé ruce měl budovy hangárů, věže, chatiček a stromořadí. Pilot po vzletu na dvoustupňovém padákové tříkolce začal stoupat pod strmým úhlem a ta pod vlivem kroutícího momentu od vrtule přešla do prudké levé zatáčky ve výšce cca 10 m. Trajektorie zatáčky vedla nad hangáry aeroklubu a nad chatkami. Pilot se

snažil řízením a ubráním plynu postupně až na volnoběh situaci napravit. Při tom se osa tříkolky rozkřývala oproti ose vrchlíku a postupně v zatáčce snižovala výšku. V poslední fázi již pilot nemohl zabránit nárazu do střechy hangáru aeroklubu těsně před jejím hřebenem. Při nárazu došlo k destrukci konstrukce střechy, prolomení eternitové krytiny, prkenného záklopu a zlomení střešních vazníků. Tříkolka zůstala zaklíněna ve vzniklém otvoru, přičemž pilot, hlavní kola a motor zůstali vně střechy.
