# Rozbor mimořádných v provozu SLZ za rok

## Mimořádné události v roce 2010 obecně:

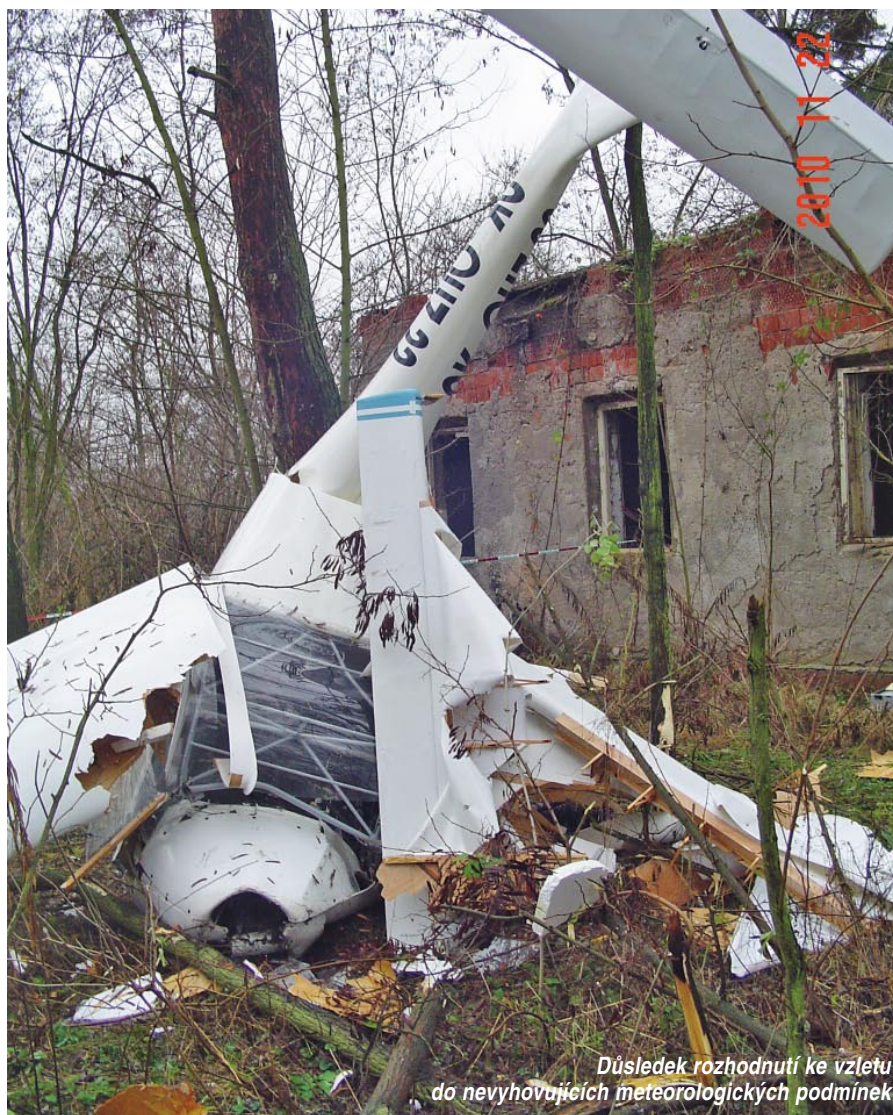
Důsledek rozhodnutí ke vzletu do nevyhovujících meteorologických podmínek

**ZÁVĚR:** Z dosud zjištěných skutečností bylo hlavní příčinou nehody rozhodnutí „pilota“ uskutečnit let v podmínkách, které neodpovídaly minimům pro let za VFR. Nízká základna oblačnosti, malá dohlednost a mrholení, které zhoršuje aerodynamické vlastnosti křídla tohoto UL letounu. **METEOROLOGICKÁ SITUACE:** Vítr z 070° 2,5 m/s, dohlednost 1500 m, teplota 5°C, oblačnost 8/8, výška základny 200 ft, tj. 61 m.

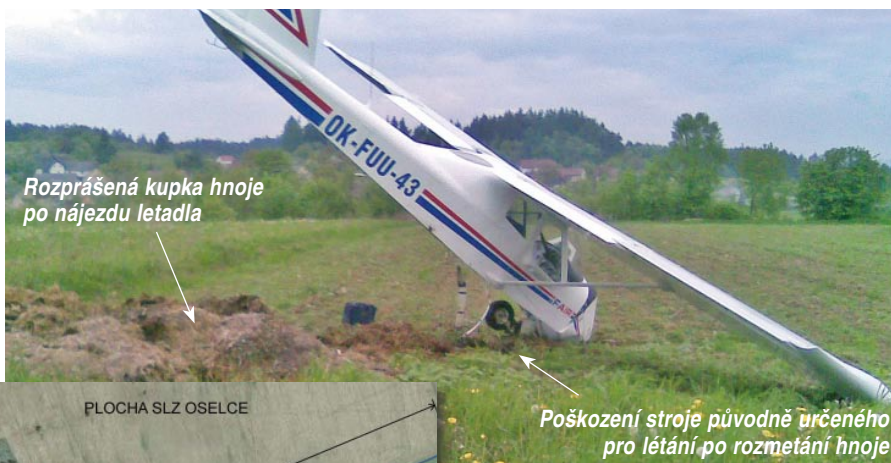
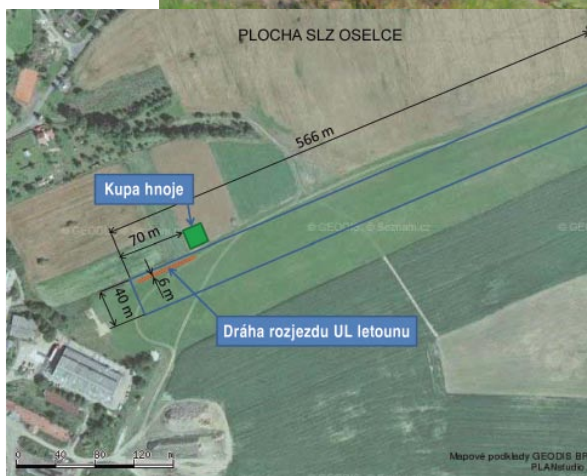
Pilot provedl traťový let z letiště Benešov na plochu SLZ u obce Oselce. Když chtěl z této plochy odstartovat, při rozjezdu z vyježděného pásu širokého 6 metrů neudržel směr. Levé kolo vjelo do vysoké trávy, tím došlo ke zbrzdění a vybočení letounu mimo vzletovou plochu a následně k nárazu letounu do kupy hnoje.

**POŠKOZENÍ SLZ:** Ulomený hlavní podvozek, ohnutá přední podvozková noha, vylomené motorové lože, zničená vrtule, poškozen konec pravé poloviny křídla.

**ZÁVĚR:** Pilot neudržel přímý směr rozjezdu, chybně se rozhodl startovat z úzkého, 6 m širokého vyježděného pásu.

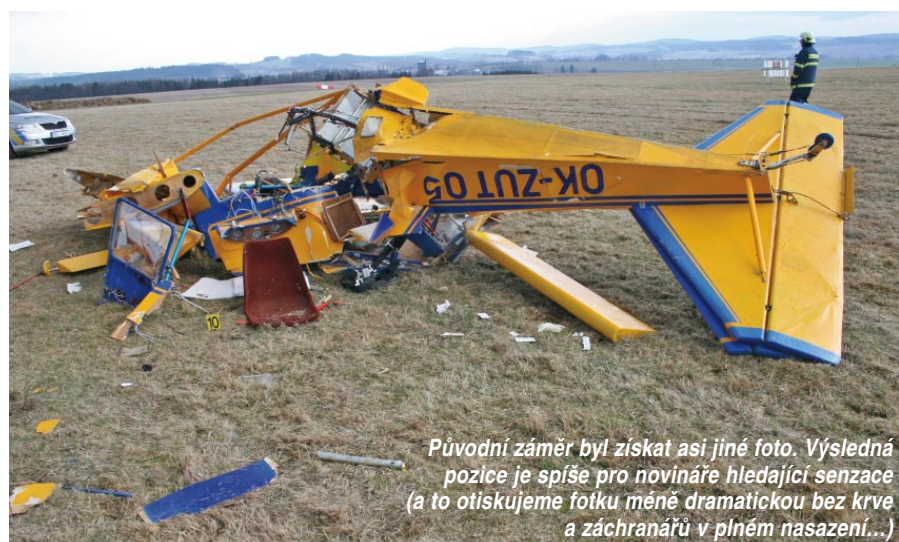
prováděl přiblížení na přistání na dráhu 30 letiště Jičín. Ve výšce 250 m nad zemí došlo k náhlému vysazení motoru vlivem vyčerpání paliva. Pilot se rozhodl pro nouzové přistání na louku po jeho levé straně. Začal točit zatačku o 180° vlevo a následně provedl skluz. Po ukončení skluzy UL letoun narazil do vodičů vysokého napětí, které přetrhl a následně spadl na zem.

**OSTATNÍ ŠKODY:** Došlo k přetržení třech vodičů VN typu AIFe 110, linky VN č. 397 a 492. Délka těchto vodičů mezi jednotlivými stožáry je cca 200 m.

**ZÁVĚR:** Pilot přesto, že viděl na palivoměru nulové množství paliva, pokračoval v letu, protože podle výpočtu mu mělo palivo vystačit.

paliva (komentováno už dříve) se k této události dá navíc říci, že oblast sestupové roviny přiblížení na dráhu 30 v LKJC je docela komplikovaně „zadrátovaná“ (viz obrázek). Letět

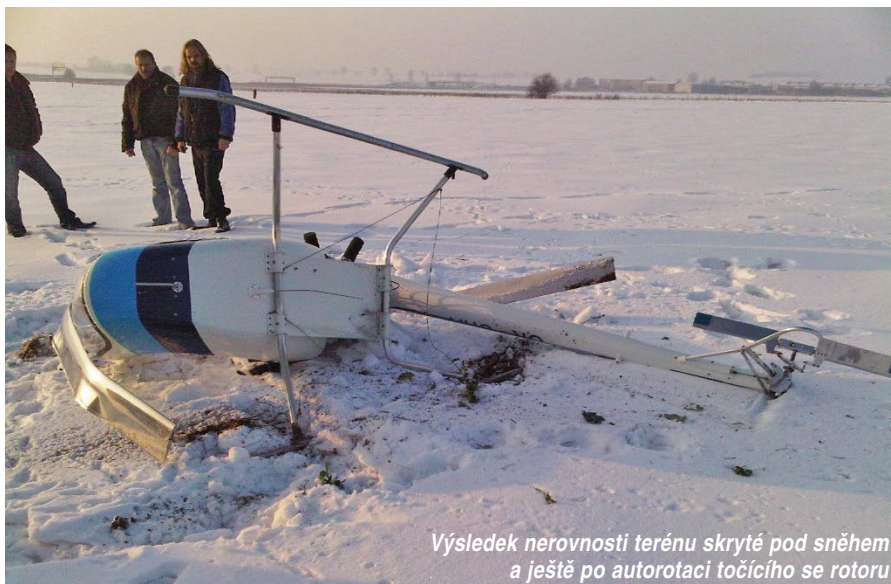
Výsledek nerovnosti terénu skryté pod sněhem a ještě po autorotaci točícího se rotoru

**POŠKOZENÍ:** Zničený drak UL vrtulníku včetně hlavního rotoru, poškozený motor. **ZÁVĚR:** Hlavní příčinou bylo proboření pravé podvozkové lyžiny UL vrtulníku do sněhu a pod ním skrytý nerovný terén. Spolupůsobící příčinou byl pokles výkonu motoru z důvodu zadření ojnicího ložiska horního válce.
