# Rozbor mimořádných v provozu SLZ za rok

## Mimořádné události v roce 2011 obecně

# Mimořádné události v provozu ultralehkých letounů (ULL)

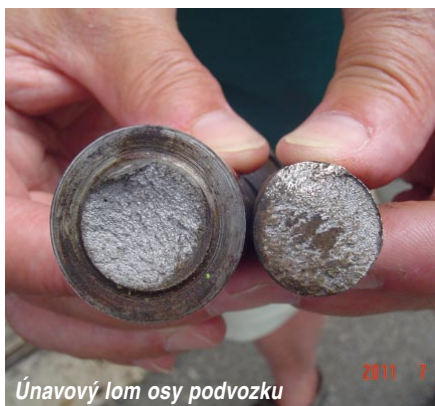
Únavový lom osy podvozku

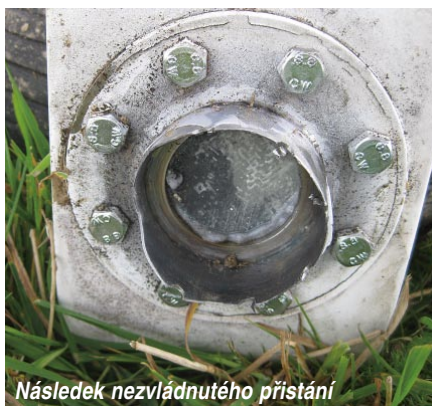
Následek nezvládnutého přistání

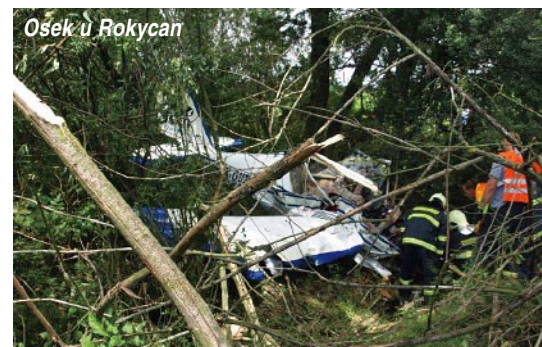
Ošek u Rokycan

Podle získaných informací od svědků a skutečností zjištěných na místě letecké nehody se pilot instruktor s druhou osobou na palubě rozhodl provést průlet v blízkosti svého bydliště s následným prudkým stoupáním. V průběhu stoupání došlo s největší pravděpodobností ke ztrátě rychlosti a následnému pádu do vývrtky. V poslední fázi před leteckou nehodou UL letoun strmě klesal a ve velkém náklonu narazil do stromů.

**ZRANĚNÍ:** Oba členové posádky podlehli smrtelnému zranění.

**POŠKOZENÍ:** UL letoun zničen.

**ZÁVĚR:** Ztráta rychlosti, pád do vývrtky.

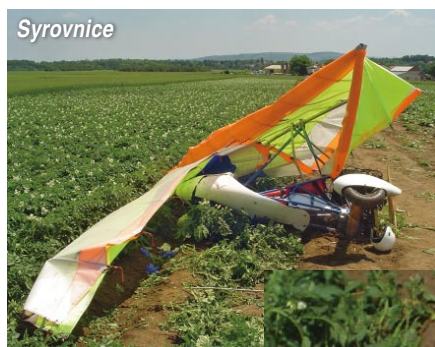
Syrovice

**POŠKOZENÍ:** MZK zničen.

**METEOROLOGICKÁ SITUACE:** CAVOK  
**ZÁVĚR:** Při technické prohlídce MZK po nehodě bylo zjištěno, že bylo chybně zapnuté kování napínáku lan příčnicku. Z tohoto důvodu došlo k jeho ulomení v místě, za které se pouze zaklesne za čep kování na kýlu při montáži křídla.

Pilot startoval s dvoumístným MZK na soukromé ploše u obce Syrovic jižně od Brna. Bezprostředně po vzletu došlo k pádu z výšky několika desítek metrů.

**ZRANĚNÍ:** Pilot zraněn smrtelně.

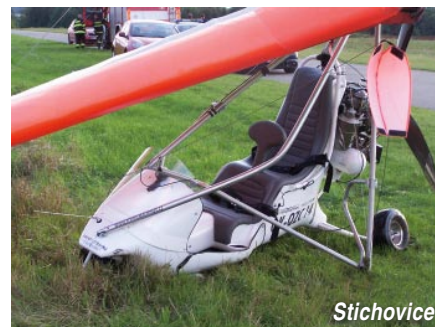
Stichovice

Druhou řešenou událostí v provozu MZK byla nehoda ze dne **11. 8. 2011**, ke které došlo **na letišti Stichovice**. V tomto případě pilot nezvládl techniku pilotáže při prvním samostatném letu na novém stroji,

na který se přeškoloval. Podle inspektora byl zásadní problém v tom, že pilot nebyl zvyklý na vysoký výkon motoru u nového stroje a při prvním sóle jej tento překvapil. Ani tato událost se neobešla bez vážnějších zranění pilota, která však mohla být horší, nebýt robustního podvozku.

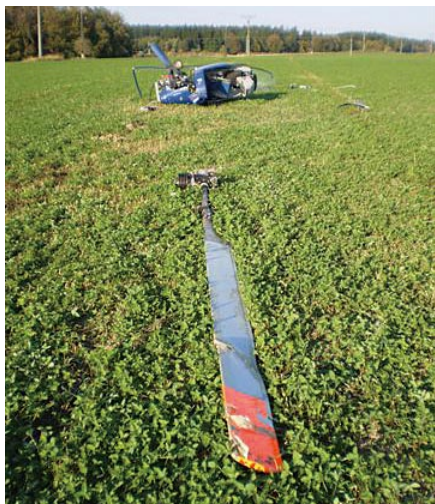
Pilot po vzletu z konce RWY 10 plochy SLZ Kotvrdovice nejprve vybočil mírně vpravo a pak rovným letem stoupal do výšky cca 30 m, potom mírnou levou zatáčkou pokračoval východním směrem od letiště. Než dolétl na kraj lesa a ke stromům vysokým asi 30 m, vystoupal do výšky cca 50 až 60 m nad zemí. Při tomto stoupání pravděpodobně snížil rychlost letu. Na hraně lesa a při síle větru, který v tu dobu foukal, způsobila turbulence odhození vrtulníku do strany a jeho prosednutí. Pilot prohlásil, že s vrtulníkem prováděl řízené klesání (autorotaci). Po nárazu do země na ližiny, došlo k odskočení a převrácení UL vrtulníku na pravý bok.

**ZRANĚNÍ:** Těžké zranění

**POŠKOZENÍ:** UL vrtulník zničen.

**ZÁVĚR:** Nezvládnutá pilotáž v turbulenci za lesem

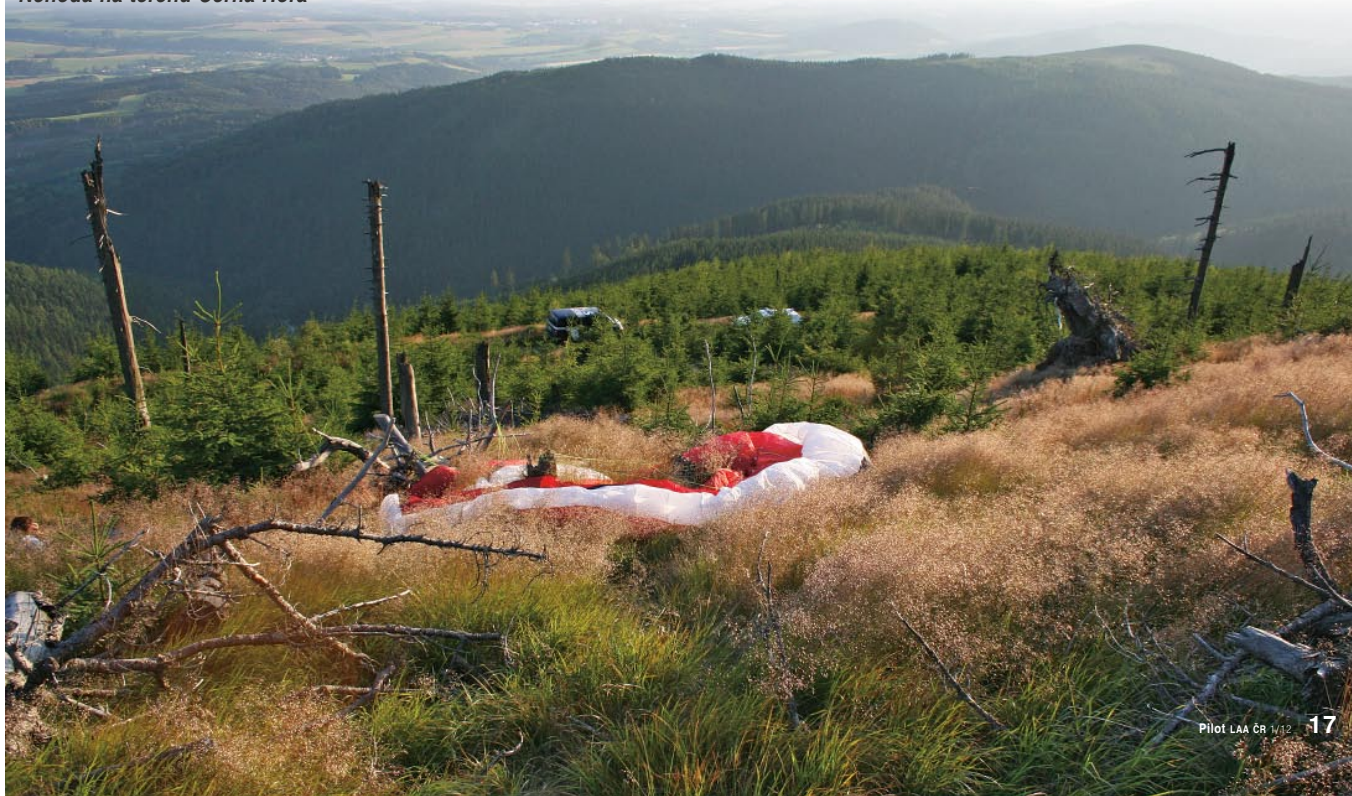
Nehoda na terénu Černá Hora

Bohužel i provozu v České republice se letos nevyhnuly smrtelné nehody. První se stala **v červenci na terénu Černá Hora** a účastníkem byl **polský pilot s polskou pilotní licencí**. Startoval za silného větru

před zřetelnou studenou frontou a v průběhu letu vítr ještě zesílil. Pilot se neuváženou zatačkou po větru dostal na závětrnou stranu kopce, odkud se mu nepodařilo odletět, a vyklesal do terénu. Nouzové přistání nezvládl, v kyvu narazil do země a utrpěl zranění neslučitelná se životem.
