# Rozbor nehod 2012

## Mimořádné události v provozu SLZ obecně

## Mimořádné události v provozu UL letounů

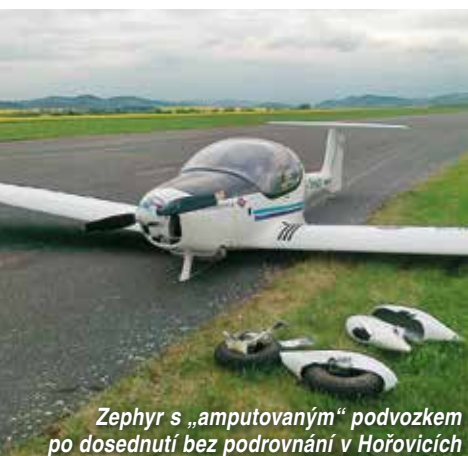
Zephyr s „amputovaným“ podvozkiem po dosednutí bez podrovnání v Hořovicích

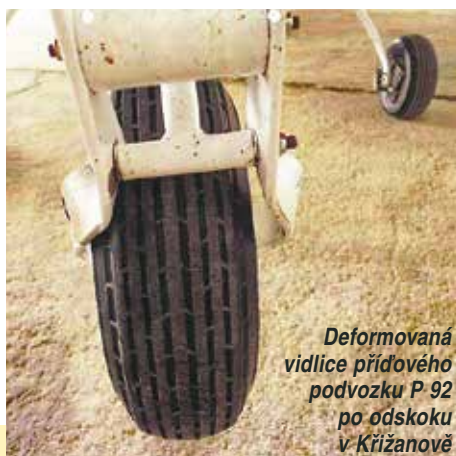
Deformovaná vidlice předového podvozku P 92 po odskoku v Křižanově

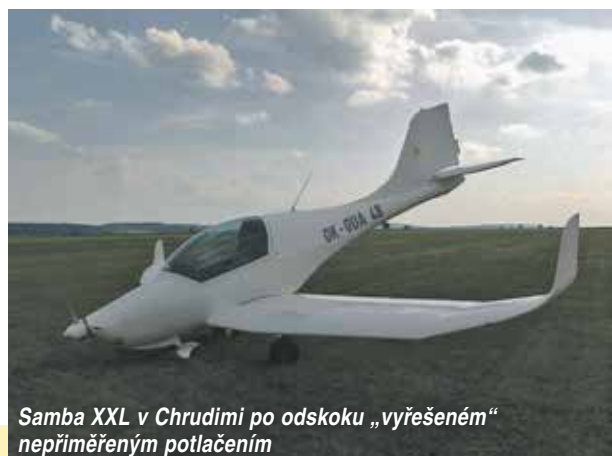
Samba XXL v Chrudimi po odskoku „vyřešeném“ nepřiměřeným potlačením

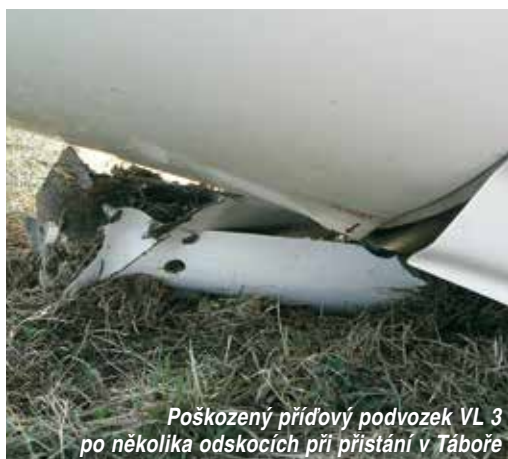
Poškozený příďový podvozek VL 3 po několika odskocích při přistání v Táboře

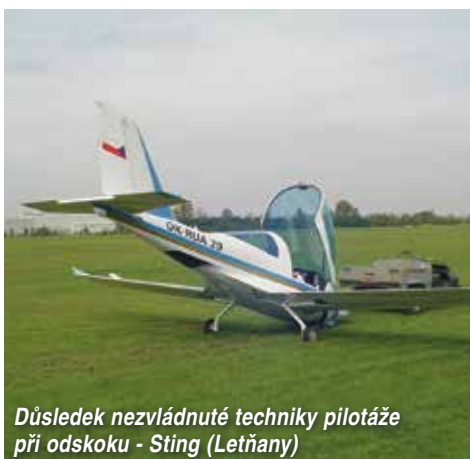
Důsledek nezvládnuté techniky pilotáže při odskoku - Sting (Letňany)

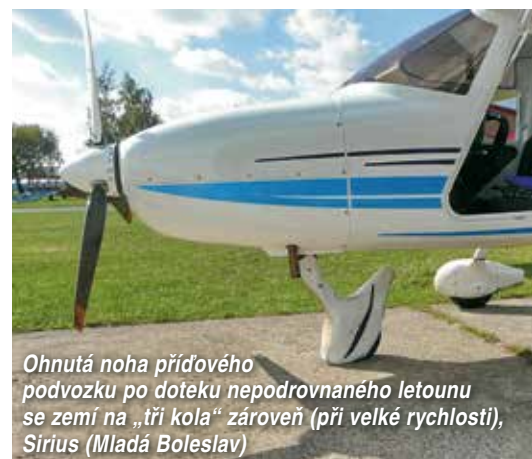
Ohnutá noha příďového podvozku po doteku nepodrovnaného letounu se zemí na „tři kola“ zároveň (při velké rychlosti), Sirius (Mladá Boleslav)

průvodními příčinami jsou chybný (dlouhý) rozpočet na přistání, jeho řešení zvýšenou rychlostí při přiblížení a následný dotek se zemí na vyšší rychlosti, případně opětovný odskok letounu a jeho nepřesné či chybné řešení.

Za základní prevencí vzniku těchto událostí je důsledně a správně prováděný rozpočet pro přistání. Když už k nepřesnému (dlouhému) rozpočtu nakonec dojde, považuji za důležité znovu připomenout správnost jeho opravy, která **nespočívá**

v navýšení rychlosti přiblížení, ale například použitím skluзу. Za další musím dále alespoň zjednodušeně upozornit na správné řešení opravy odskoku po doteku se zemí, kdy piloti v mnoha případech „v překvapení“ reagují prudkým potlačením řídicí páky, namísto toho, aby knípl podrželi a pokračovali následně v přitahování pro opětovné podrovnání a následné snižování rychlosti ve výdrži (fotografie nahoře).

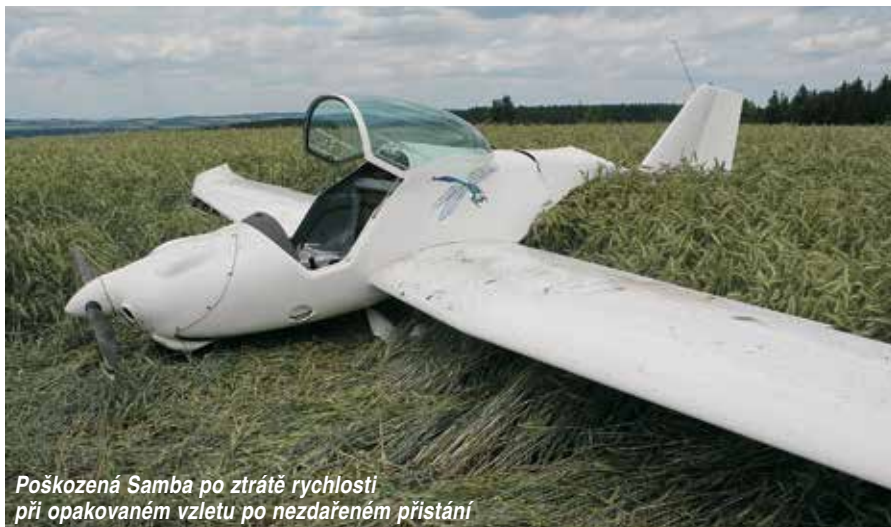
*Poškozená Samba po ztrátě rychlosti při opakovaném vzletu po nezdařeném přistání*

vzletu po nezdařeném přistání. V obou těchto případech došlo k neudržení správné rychlosti pro stoupání a následnému pádu z důvodu nedostatku rychlosti. Vzhledem k malé výšce a dalším souvisejícím okolnostem však ani v těchto případech nedošlo k újmě na zdraví posádek.

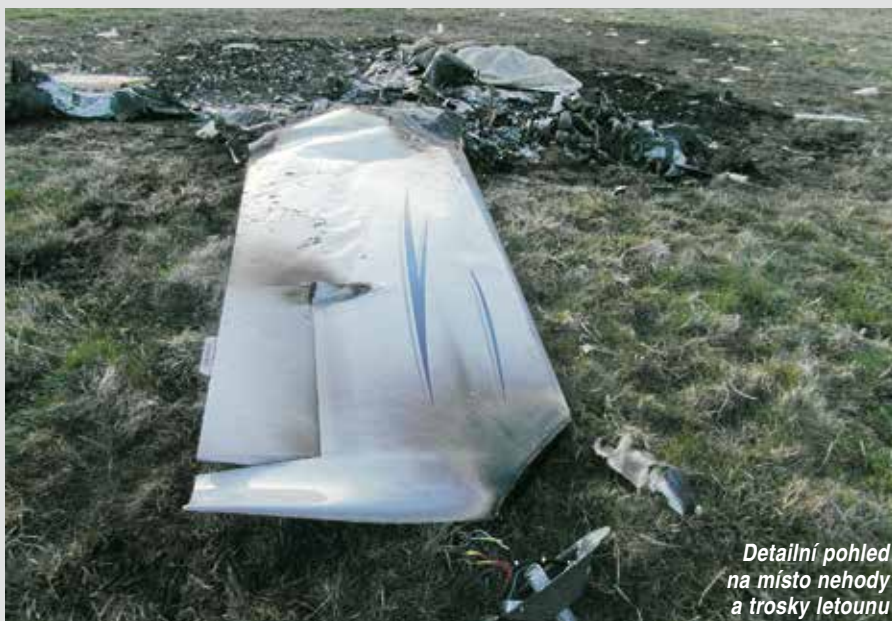
*Detailní pohled  
na místo nehody  
a trosky letounu*

- V průběhu aktivace ZS došlo k utržení dvou předních ocelových lan a k přetržení oka jednoho zadního ocelového lana a k pádu letounu s velkým podélným sklonem a levou rotací.

- Při dopadu letounu došlo v důsledku destrukce trupu k vytržení zadní rozpěrné tyče a k vyvléknutí oka druhého zadního ocelového lana bez jeho poškození.

- Následkem dynamického rázu v průběhu činnosti ZS došlo k přetržení obou předních a jednoho zadního ocelového lana a k přenesení zatížení na jedno ocelové lano upevněné na zadní rozpěrnou tyč trupu. S největší pravděpodobností se toto lano vysmeklo ze zadní rozpěrné tyče po narušení celistvosti konstrukce trupu v okamžiku dopadu letounu.

- Pro pevnostní výpočet ocelových lan byla použita hodnota dynamického rázu ZS naměřená v roce 1996. Tato byla o cca 37% menší než hodnota rázu uváděná výrobcem ZS použitého na letounu OK-NUA42. Velikost dynamického rázu v tomto výpočtu byla vypočítaná, v souladu s tehdy platnou citací předpisu UL 2, na čtyři lana stejnoměrně zatížená (dvě přední a dvě zadní).

- Jeden vzorek ze dvou z nepoškozeného zadního ocelového lana nesplnil požadavky statické únosnosti dle normy ČSN EN 12385-4+A1.
- Bylo prokázáno, že použitý typ lan hlavních (předních) závěsů, splňoval požadavky předpisu UL 2 v době certifikace letounu v roce 2002, ale nesplňoval požadavky předpisu UL 2, vydání v roce 2004.

V průběhu této mimořádné události se ukázalo, že za jistých okolností může dojít i k poškození lan upevňujících záchranný padákový systém. Zajištění vyšší spolehlivosti upevnění záchranného systému, i na již dříve vyrobených letounech, je úkolem pro výrobce a konstruktéry ve spolupráci s technickou komisí LAA ČR.

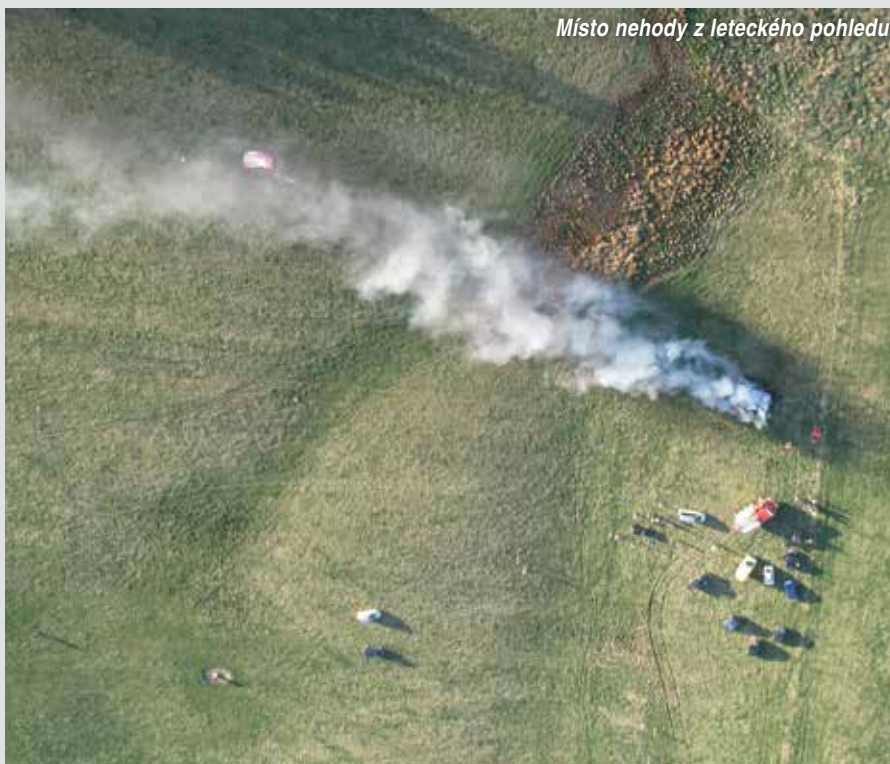
Místo nehody z leteckého pohledu

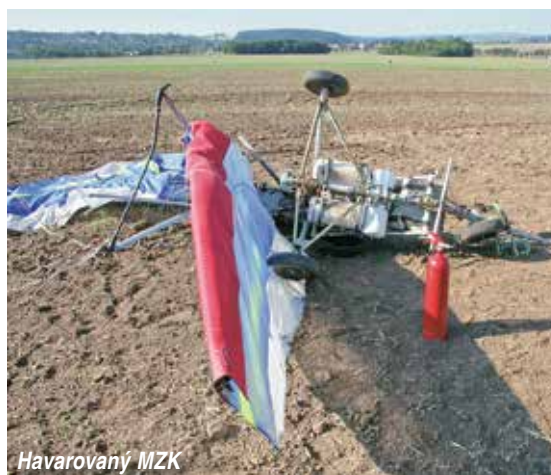
Jak už bylo předznamenáno, jednalo se o nehodu, kdy při ranním letu nezvládl velmi zkušený pilot techniku pilotáže a následným nárazem do země zničil MZK a způsobil si těžké zranění. Hlavním důvodem nezvládnutí techniky pilotáže bylo to, že pilotův organizmus obsahoval ještě pořád (po večerní oslavě) takové množství ethanolu, že pilot nebyl schopen MZK bezpečně řídit.

Havarovalý MZK

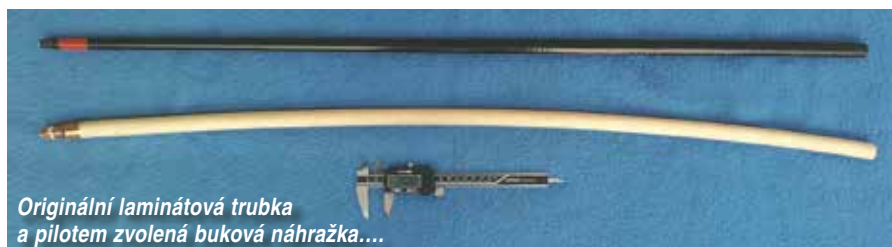
Originální laminátová trubka a pilotem zvolená buková náhražka....

létání poškodil při balení konstrukci závěsného kluzáku, když zlomil jednu pružnou kónickou laminátovou trubku, která na konci křídla napíná plachtu v letové poloze. Protože ale nesehnal náhradní, nahradil jí bez konzultace s inspektorem techniky mírně ohnutou bukovou válovou tyčí shodné dél-

ky. Tato amatérská náhražka však měla podstatně menší průhyb při stejném tahu plachty. Při nasazení této trubky na jednu stranu křídla a ponechání originální trubky na straně druhé způsobil pilot na stroji nesymetrii, takže ZK v podstatě nebyl schopen přímého letu. Po této „opravě“ se pilot rozhodl uskutečnit vzlet z vrcholu kopce Raná proti silnému větru. Podle svědků se ZK po startu začal naklánět doprava a po cca 5 vteřinách „pohybu vzduchem“ měl již tak velký náklon, že začal prudce kroužit doprava. V průběhu druhé otočky pak narazil ZK se silným větrem zezadu do svahu kopce.

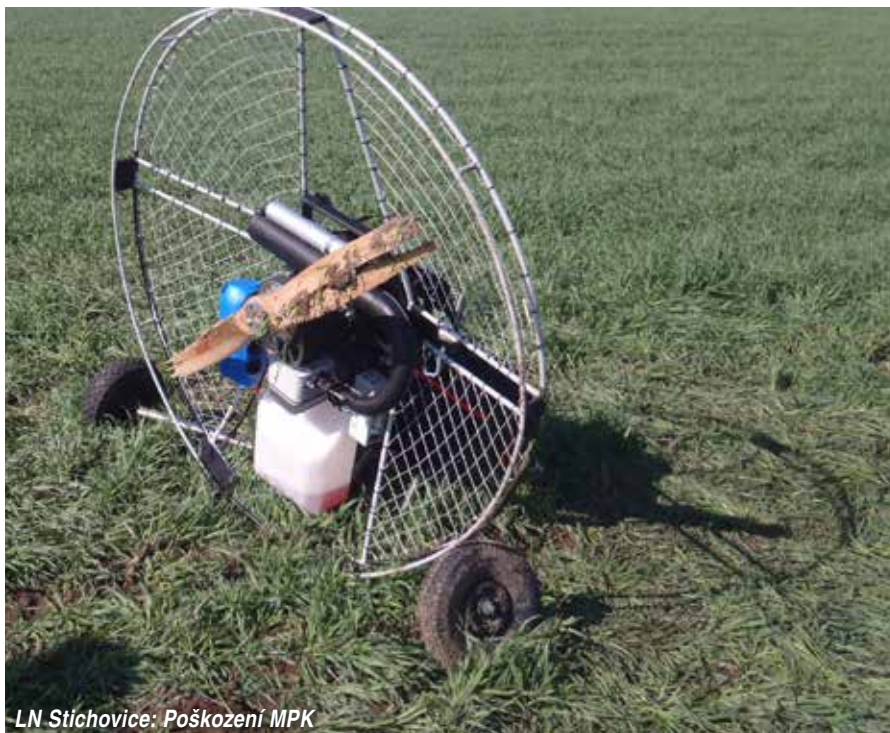
LN Střichovice: Poškození MPK

pilot zahájil levou a bezprostředně pravou klesavou zatáčku s velkým náklonem k vyklesání výšky a přiblížení na místo přistání. V průběhu pravé zatáčky pilot vlétl do turbulence a padákový kluzák se začal prosedat. Pilot zvýšil výkon motoru ve snaze zabránit klesání. Přes to dále klesal až do kontaktu s terénem. Je vysoce pravděpodobné, že turbulence byla způsobena vlastním úplavem z předchozího manévru. Meteorologické podmínky vyhovovaly pro daný let a umožňovaly bezpečné provedení letu.

Vlétnutí do vlastního úplavu vždy znamená minimálně prosednutí motorového padákového kluzáku. Z tohoto důvodu se neprovádí nízké zatáčky o více než 360°. Je potřeba také vzít v úvahu předchozí nízký manévr s ohledem na směr větru, který oblast úplavu odnáší sebou. V uvedeném případě, přestože pilot neprolétával trajektorii svého letu, v průběhu manévru vítr turbulentní oblast úplavu odnesl do místa, kudy pilot dokončoval nízkou zatáčku

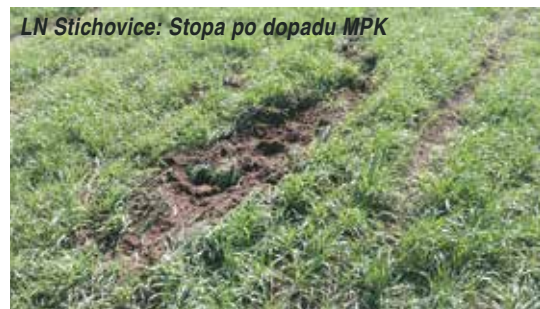
LN Střichovice: Stopa po dopadu MPK

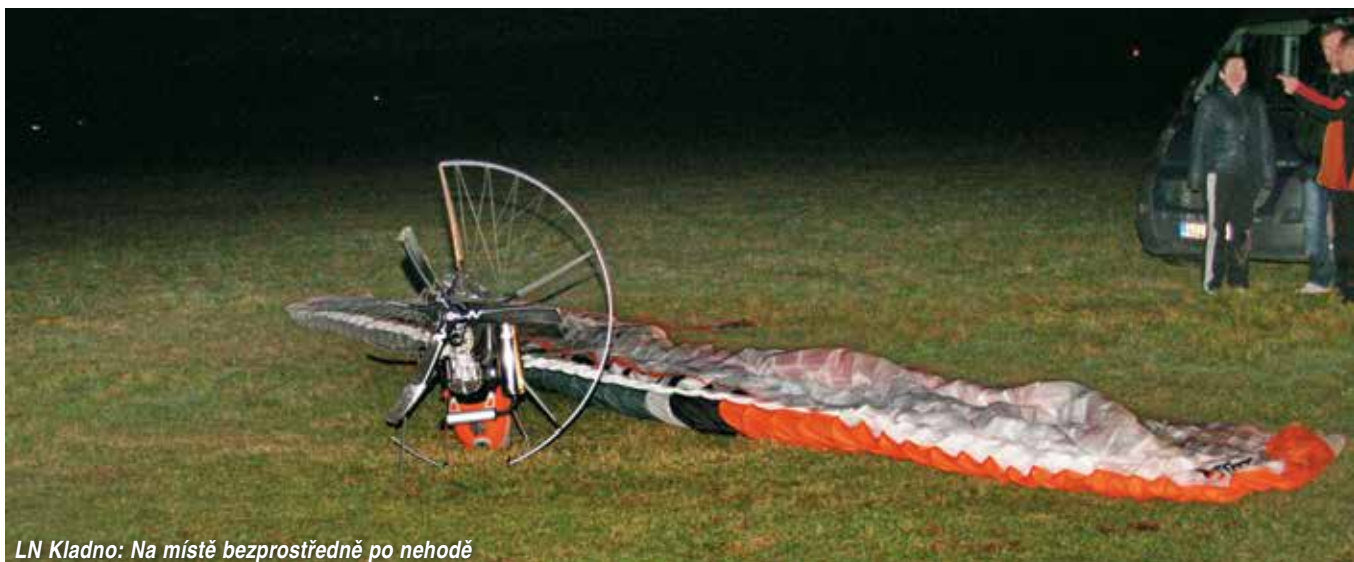
Druhá nehoda se stala 9. listopadu v blízkosti letiště Kladno. Pilot ve věku 39 let, držitel kvalifikace pilot MPK od 6.8.2012, letěl ve výšce cca 10 m nad terénem, přičemž došlo ke kolapsu poloviny vrchlíku s následným pádem a nárazem do země. Pilot si způsobil těžká zranění, se kterými byl po transportu LZS hospitalizován. K letu byl použit vypůjčený motorový padákový kluzák. Vrchlík byl upravený závodní speciál s autostabilním profilem pro let kolem pylonů s nestandardním řízením. Ke kolapsu došlo v klidném prostředí v horizontálním letu vysokou rychlostí se sešlápnutým speedsystémem. Pilot v tomto režimu zřejmě stáhl jednu nebo obě řidičky, což mělo za následek bezprostřední kolaps vrchlíku. Pilot nerespektoval zásady řízení uvedeného typu padákového kluzáku. U něj při sešlápnutém speedsystému není možné zasaho-

vat do řízení klasickými řidičkami. Navíc ke kolapsu došlo v nízké výšce, kde již nebyla šance k regeneraci vrchlíku.

LN Kladno: Na místě bezprostředně po nehodě

Je důležité si uvědomit, že ne každý vrchlík je určen pro začínajícího pilota i přes jeho značné ambice. Prototyp závodního vrchlíku v rukou nezkušeného pilota může být nebezpečný nejen pro samotného pilota, ale také pro jeho okolí. Padákové kluzáky, které mají vydaný typový průkaz, prochází náročnými ověřovacími zkouškami z důvodu dosažení určitého standardu bezpečnosti. V případě netestovaných prototypů vrchlíků však jejich letové vlastnosti mohou být v některých případech zcela ne-

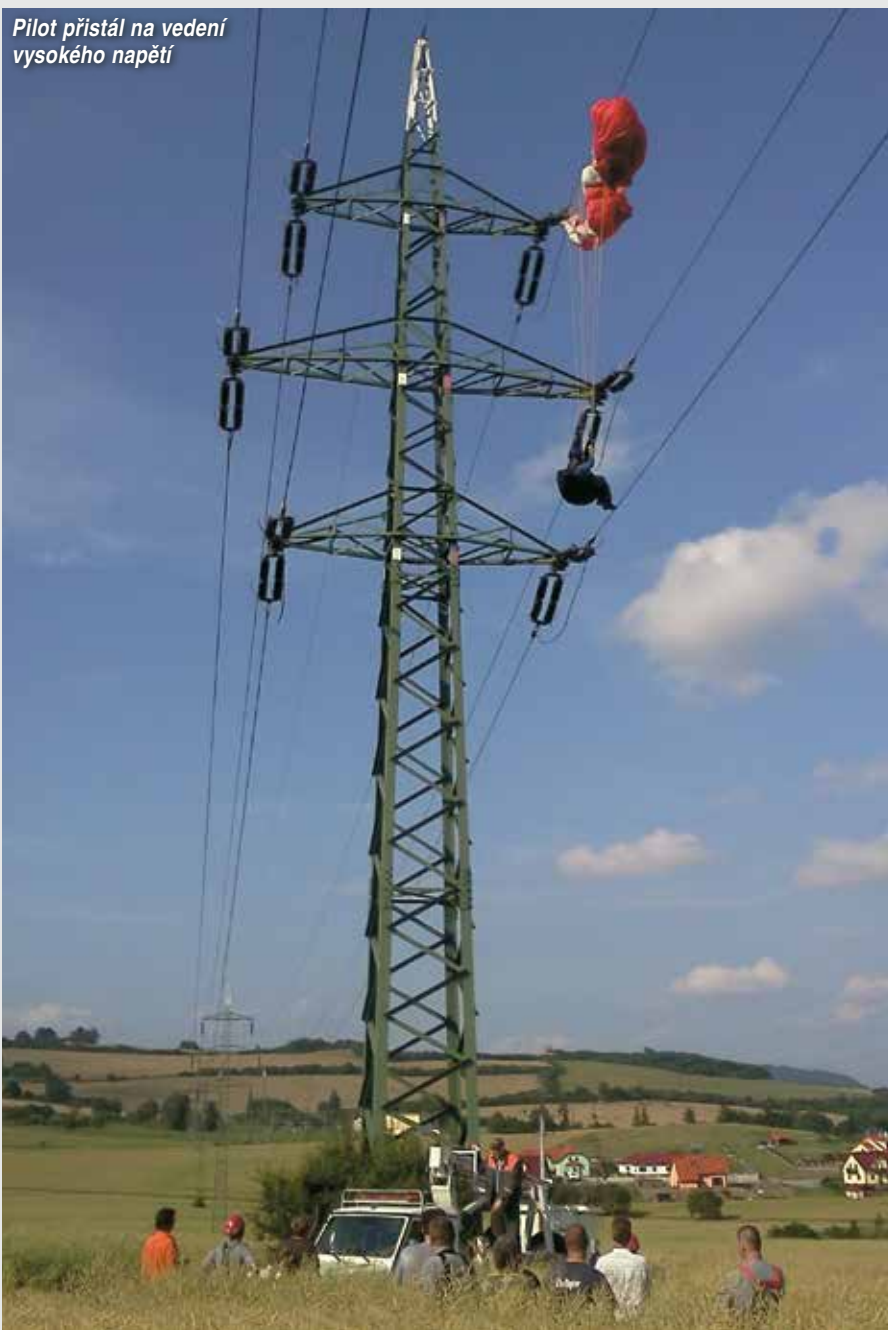
*Pilot přistál na vedení vysokého napětí*
