# Rozbor nehod za rok

## Obecně k mimořádným událostem v provozu SLZ s pevnými a rotujícími nosnými plochami

# 2013

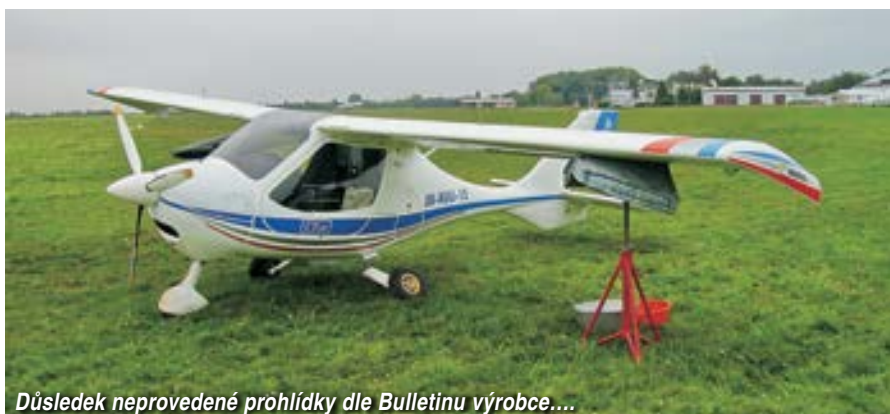
Důsledek neprovedené prohlídky dle Bulletinu výrobce....

U dvou zmiňovaných pozemních událostí s technickým aspektem došlo primárně k poškození podvozku při pojiždění s následným dalším poškozením. V prvním případě se jednalo o prasknutí závitu oka uchycení

tlumiče předního podvozku. V případě druhém o prasknutí nohy hlavního podvozku. V obou těchto případech se jednalo o tzv. únavový lom, který by mohl být odhalen důslednější předletovou/technickou prohlídkou. V případě lomu hlavní podvozkové nohy se navíc jednalo o poškození, na které vydal výrobce letounu bulletin, ve kterém předepisuje pravidelné prohlídky této části. Tato předepsaná prohlídka však nebyla provozovatelem letounu zajištěna (kdyby bývala byla... ale na kdyby se nehraje.).

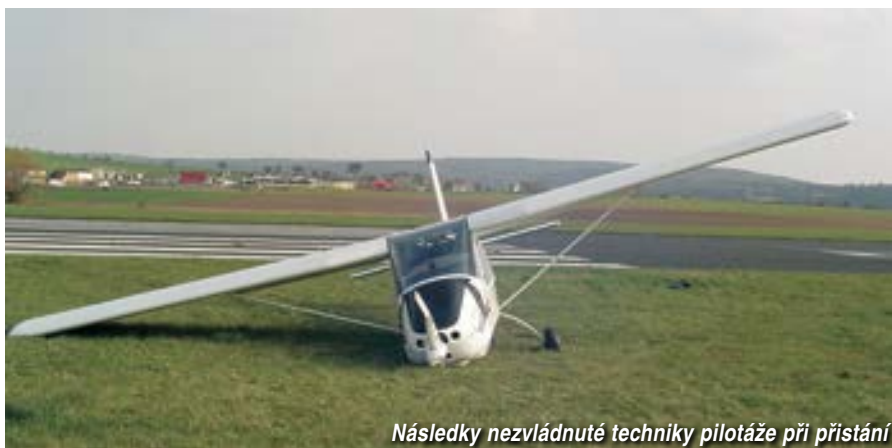
*Následky nezvládnuté techniky pilotáže při přistání*

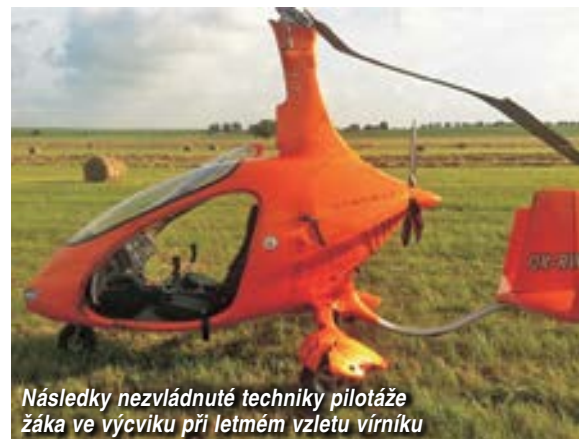
*Následky nezvládnuté techniky pilotáže žáka ve výcviku při letném vzletu vírníku*

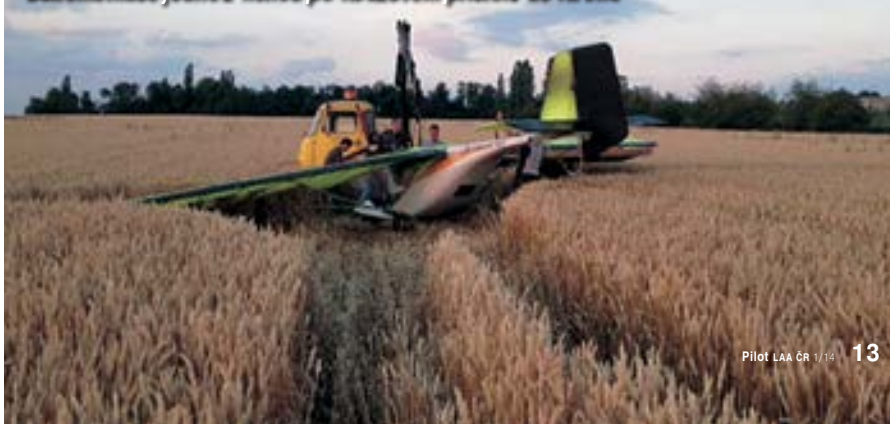
v provozu ULL celkem 7. Následky tří (téměř poloviny) z těchto sedmi případů byly způsobeny terémem místa nouzového přistání, tedy faktorem, který lze ovlivnit jen výběrem plochy před přistáním samotným.

*Dokumentace jedné z nehod po nouzovém přistání do terénu*

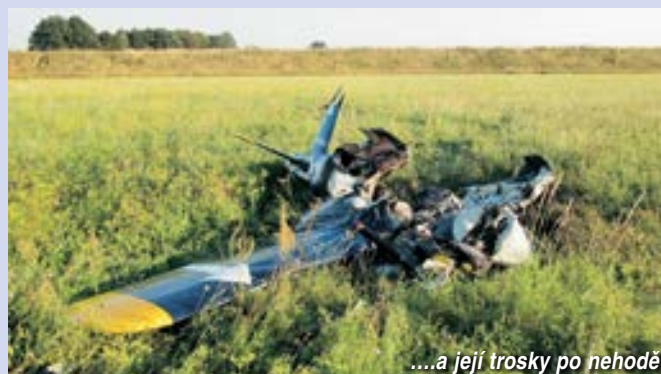
....a její trosky po nehodě

**Závěr:** Příčinou letecké nehody byl pád UL letounu na malé rychlosti.

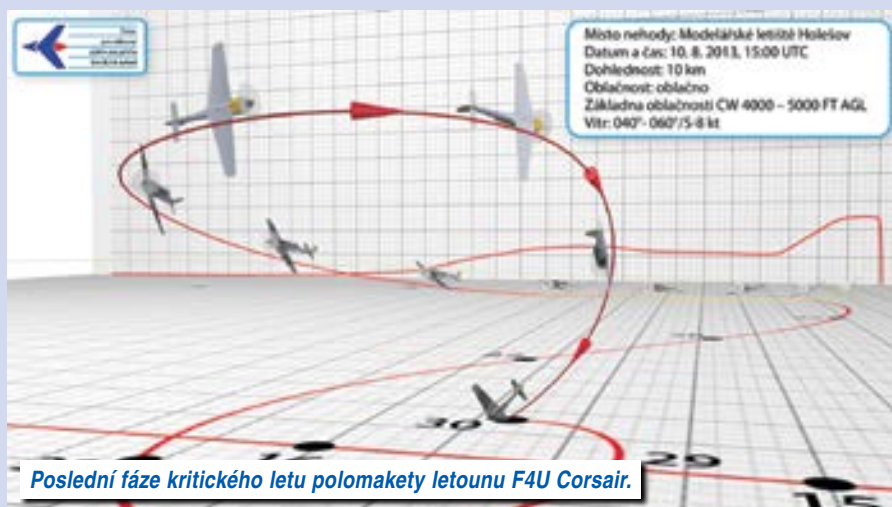
Poslední fáze kritického letu polomakety letounu F4U Corsair.

na velmi malé výšce a hned po vzletu otočil pravou zatáčku. V průběhu neustálé zatáčky se pravděpodobně plně nevěnoval řízení UL letounu, protože v jednom okamžiku překročil maximálně povolenou rychlost a současně klesal. Poté následovalo odbrzdění rychlosti v ostré zatáčce, kterou dokončil ve směru přímo k ploše, to je cca po 270°. Pilot se s UL letounem ocitl před plochou, za kterou byli shromáždění diváci. Tuto nebezpečnou situaci dále zhoršil změnou směru z pravé do levé zatáčky a následným prudkým přechodem do stoupání. Ultralehký letoun byl v téměř 90° levém náklonu a v průběhu provádění zatáčky o cca 180° ve stoupání postupně ztrácel rychlost a poté v levé spirále ve velkém levém náklonu klesal k zemi. Těsně před kontaktem se zemí bylo zřejmé další zvětšení levého náklonu v důsledku ztráty vztlaku na křídle, po kterém následoval pád UL letounu do levotočivé vývrtky.

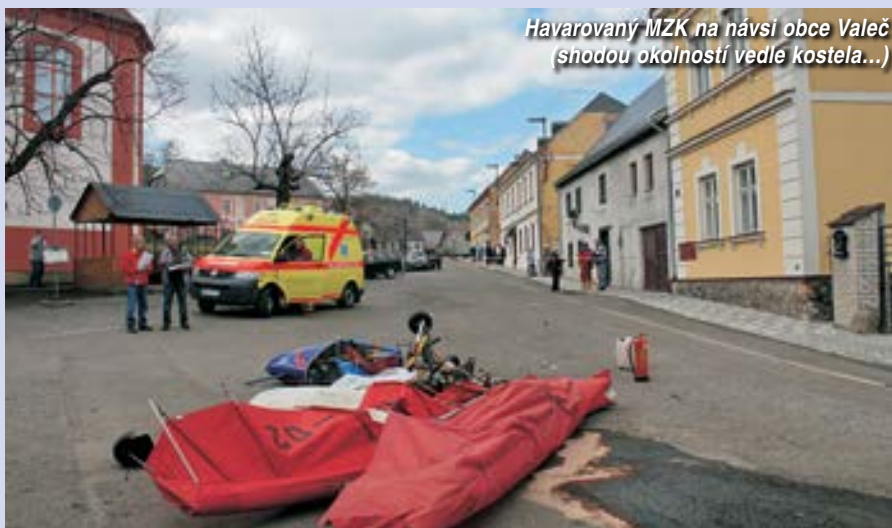
Havarovaný MZK na návsi obce Valeč  
(snodou okolností vedle kostela...)

Kritická situace nastala v okamžiku, kdy za letu došlo k vypadnutí příčného nosného čepu průměru 10 mm ze závěsu podvozku ke křídlu. Došlo k prosednutí podvozku a k významné změně polohy těžiště. Tomuto jevu nezabránil nevhodně nainstalovaný paralelní lanový závěs, protože došlo k posunutí lana po svislých trubkách nosné konstrukce podvozku.

Příčinou letecké nehody bylo rozpojení závěsu spojujícího křídlo a podvozek MZK způsobené ztrátou příčného nosného čepu za letu.

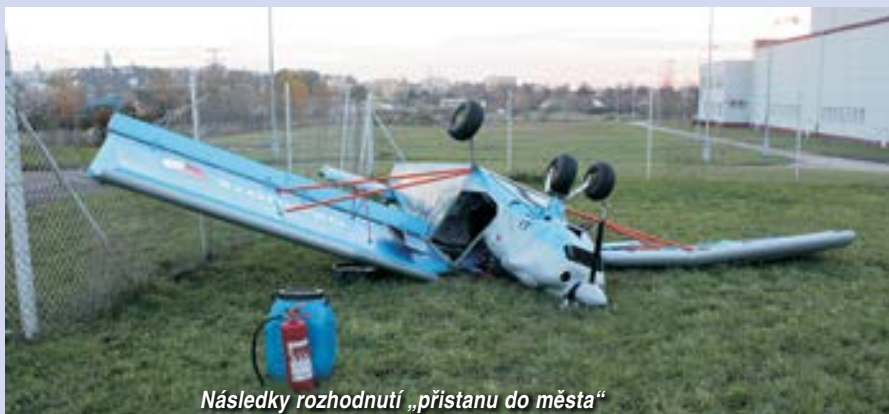
**Popis události:** Pilot rozhodl pro přistání do prostoru jihozápadně od konce ulice Nad Oborou. Podél této ulice vedou elektrické dráty 22 kV, o které UL letoun zachytil příďovým podvozkem a 50 m od konce ulice dopadl na zem v poloze na záda.

**Poškození:** Velmi poškozeny obě poloviny křidel, svislá ocasní plocha, příďový podvozek, vrtule, přední část trupu a motor.

Následky rozhodnutí „přistánu do města“

**Závěr:** Pilot se rozhodl pro přistání do naprosto nevhodného prostoru, a to proto, aby dopravil letoun do dílny k opravě překrytu kabiny...

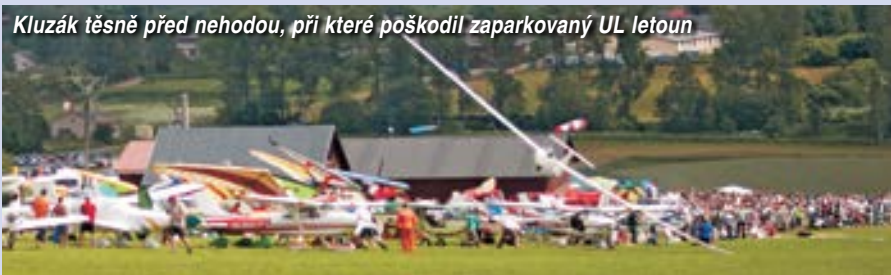
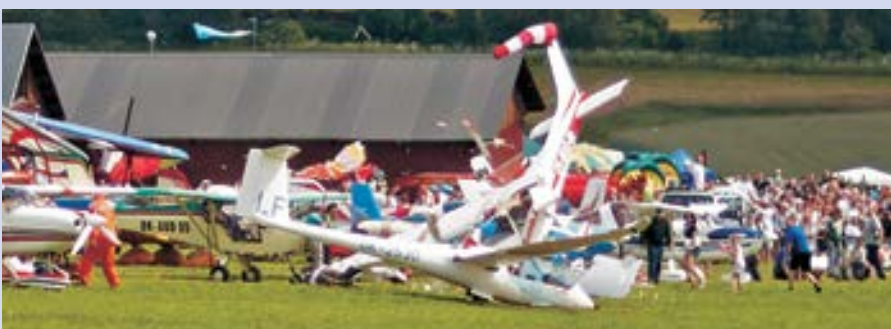
*Kluzák těsně před nehodou, při které poškodil zaparkovaný UL letoun*

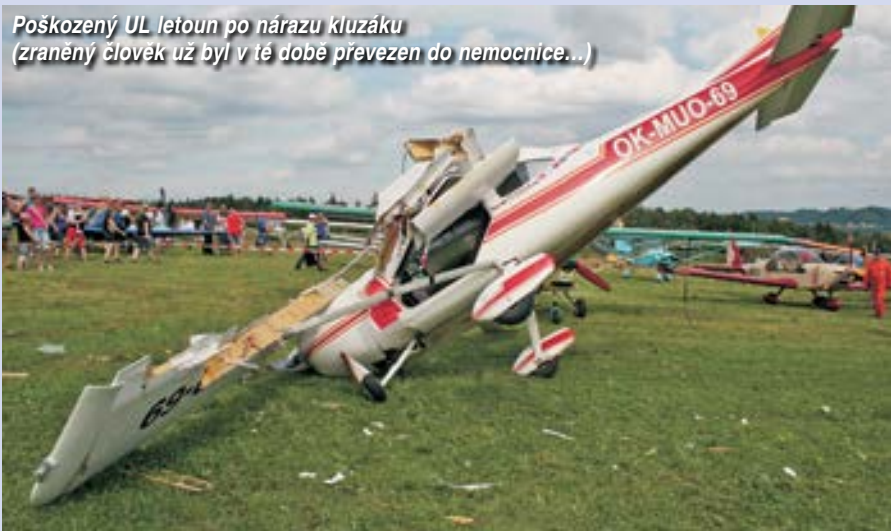
*Poškozený UL letoun po nárazu kluzáku (zraněný člověk už byl v té době převezen do nemocnice...)*
