# Rozbor mimořádných v provozu SLZ za rok

Jiří Koubík  
ředitel správy LAA ČR

# událostí 2014

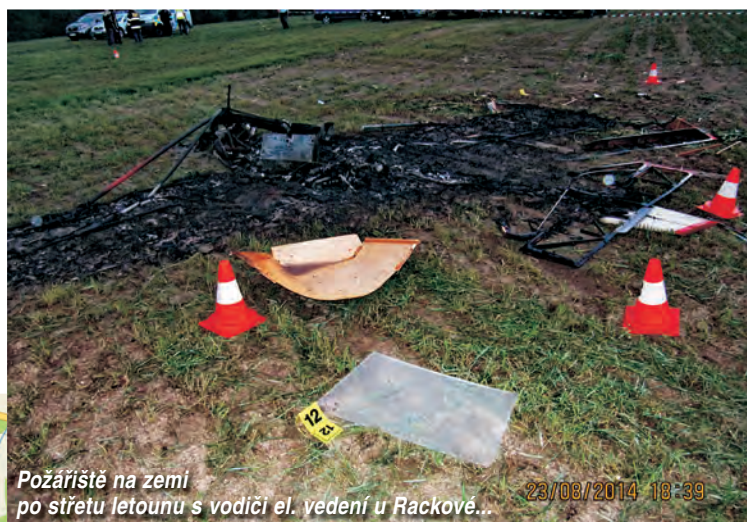
Požářiště na zemi  
po střetu letounu s vodičí el. vedení u Rackové...

V jednom případě letěl pilot v okolí plochy, ze které létal. Létal tam dlouho a plochu, stejně jako její okolí a překážky musel velmi dobře znát. Při příletu k ploše, zřejmě před plánovaným přistáním, letěl pilot velmi nízko. Dle přiložené mapky, zobrazující závěrečnou dráhu letu musel s největší pravděpodobností, vzhledem k lesíku těsně před vodičí, doslova „česat šišky ze stromů“. V horizontálním letu ve velmi malé výšce letoun narazil do vodičů. Letoun byl srážkou stržen a vzápětí narazil

do země, kde jej zachvátil požár a nezbylo z něj téměř nic.

Myslím, že žádný další zvláštní komentář není v tomto případě třeba. Pilot bohužel střet s vodiči a následný pád ULL letounu nepřežil. O tom, co jej vedlo k tomu, že letěl tak nízko, spekulovat nemohu.

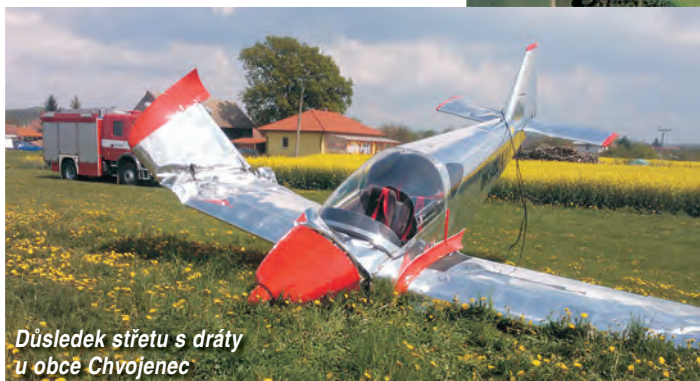
Důsledek střetu s dráty  
u obce Chvojenec

**Druhý případ střetu s vodiči el. vedení** se stal před přistáním na plochu SLZ u obce Chvojenec. Vzhledem k poloze plochy a překážek v okolí je tato plocha jednosměrná – vzletat na jih a přistávat od jihu. V době této události foukal slabý vítr od jihu, přímo ze 180 stupňů. Zřejmě i proto se při přiletu pilot rozhodl k přistání na tuto plochu od severu. Tedy přes překážky a vodiče el. vedení, které jsou v tomto směru přistání v podstatě na prahu dráhy (viz mapka na předchozí straně).

V závěrečné fázi přiblížení zachytil letoun podvozkem o vodiče el. vedení. Tím došlo k výraznému snížení rychlosti s následným pádem na pravou polovinu křídla. Zřejmě i působením křídla jako deformační zóny a možná i postupným „přibrzdováním“ drátů, zachyceným na ocasných plochách letounu, nedošlo při této nehodě ke zranění posádky. Letoun byl však poškozen „doce-la“ silně a na vodičích vznikla také škoda...

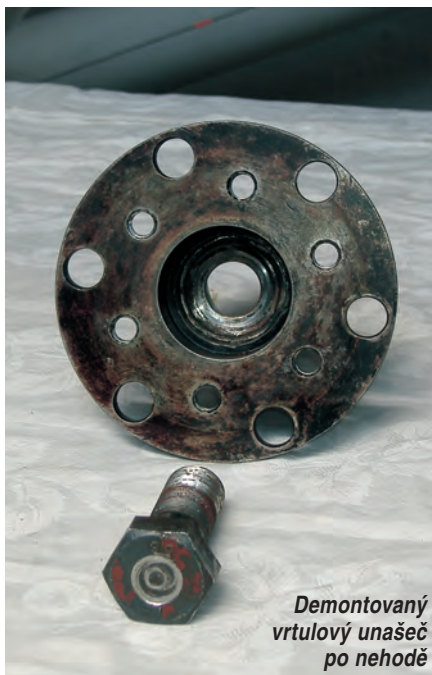
**Technické příčiny** souvisely se vznikem dvou událostí. Podobně jako v minulosti se jednalo o vynucené přistání do terénu po ztrátě výkonu pohonné jednotky, případně vysazení motoru. Příklad, který chci v tomto rozboru podrobněji rozvést je trochu specifický ne až tak běžným technickým problémem (i když podobný jsme v minulosti už zaznamenali). Je to však dáno dané tím, že v současnosti se v technice UL používají převážně tzv. reduktorové motory. Při vzletu letounu Quall L 200 z letiště Frýdlant došlo ke snížení tahu pohonné jednotky se současným nárůstem otáček motoru. Pilot se rozhodl pro přistání do terénu, při kterém byl letoun i z důvodu vyššího porostu (řepky) poškozen. Příčinou ztráty tahu se současným nárůstem otáček motoru bylo povolení unašeče vrtule, který

byl spojen s klikovou hřídelí „kónusem“. Jak ukazuje tento případ, jeví se kontrola dotažení unašeče vrtule spolu s důsledným zajištěním upevňovacího šroubu podstatnou, velmi!

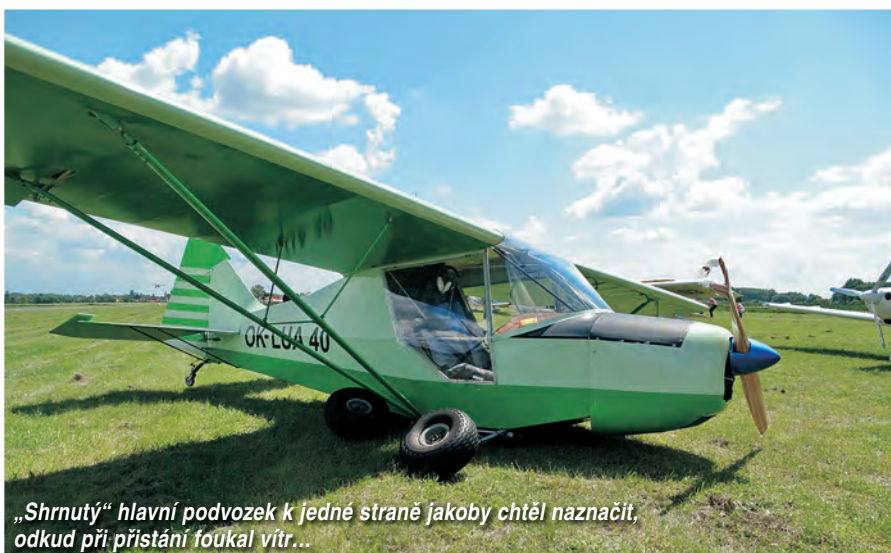
Druhou událost, kterou bych chtěl alespoň v krátkosti zmínit v souvislosti s technikou pilotáže při přistání, je nehoda z Kotvrdovic. Pilot po návratu z navigačního letu provedl přistání asi v polovině délky RWY 10. Po dosednutí došlo k odskoku UL letounu do výše asi 1 m a opětnému „přistání“ na příďové podvozkové kolo,

„Shrnutý“ hlavní podvozek k jedné straně jakoby chtěl naznačit, odkud při přistání foukal vítr...

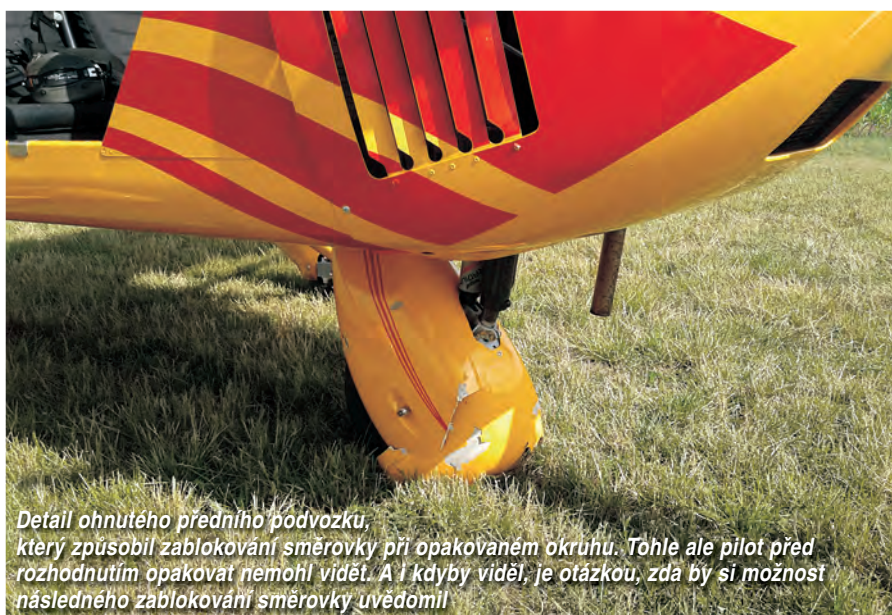
Detail ohnutého předního podvozku, který způsobil zablokování směrovky při opakovaném okruhu. Tohle ale pilot před rozhodnutím opakovat nemohl vidět. A i kdyby viděl, je otázkou, zda by si možnost následného zablokování směrovky uvědomil

a tím k ohnutí trubky příďové podvozkové nohy. V tom okamžiku pilot zvýšil výkon motoru a znovu odstartoval. Při opakovaném okruhu ohlásil zablokování nožního řízení. Pokračoval s omezeným řízením v letu po okruhu, který dokončil přistáním na RWY 10 na hlavní podvozek.

Na tuto událost nepoukazuji z důvodu toho, že zpráva uvádí přistání do poloviny dráhy (tedy prapůvod problému je opět v dlouhém rozpočtu, snaze dostat letadlo na zem i přes vyšší rychlost), ale zejména proto, že obecná poučka nápravy podobné situace mohla být v tomto konkrétním případě zavádějící. Obecně se totiž říká, že jedním z východisek nepřiliš zdařilého přistání je opakovat okruh. Při prvním pokusu o přistání došlo ale v tomto případě k tak závažnému poškození předního podvozku, že došlo k jeho zablokování. Protože přední kolo obvykle bývá spřaženo se směrovkou, došlo i k zablokování směrovky. Tentokrát pilot dovedl letoun na zem bez dalších následků, ale je otázkou, jak by tomu bylo, kdyby se přední kolo

zablokovalo třeba v krajní poloze (plná výchylka), nebo například foukal silnější boční vítr, byla větší turbulence, atp. Obecná poučka o opakování okruhu platí i nadále, ale v souvislosti s tímto případem si dovoluji upozornit na to, aby pilot případně zvážil i to, jestli je letadlo po prvním nezdařeném pokusu o přistání (po veliké „ráně“ do země) ještě schopné letu... Víím, že času na rozmyšlení v takových případech moc není, ale vzít i tuhle zkušenost na vědomí nemusí být za jistých okolností od věci.

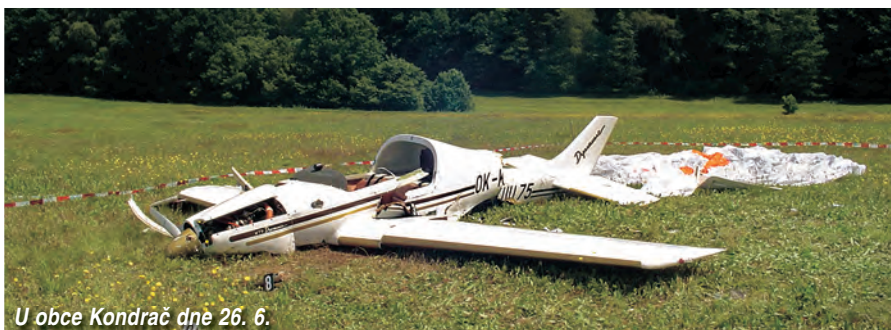
U obce Kondrač dne 26. 6.

**Před závěrem** tohoto pojednání jen informativně a krátce zmíním tři nehody v provozu ULL, které měly následky nejtěžší. Došlo při nich totiž ke smrtelným zraněním pěti osob. Krátce a jen informativně proto, že jejich šetření není dosud (k datu psaní tohoto rozboru) ukončeno a nelze tedy poukazovat zcela jasně a jednoznačně na nějaké nedostatky a vyvozovat z nich příslušná opatření. Jedná se nehodu P 92 Echo na letišti v Křižanově dne 6. 6., při které došlo ke zničení letounu a pilot utrpěl smrtelné zranění, nehodu WT 9 Dynamic, ke které došlo u obce Kondrač u Českých Budějovic dne 26. 6., a nehodu letounu VL 3, ke které došlo poblíž České Třebové dne 15. 8. U obou posledně zmiňovaných událostí lze jen konstatovat, že oba členové posádky při nich utrpěli smrtelná zranění, a to, že místa nehod (trosky – poškození letadel) vypadají alespoň dle celkové fotodokumentace, podobně...

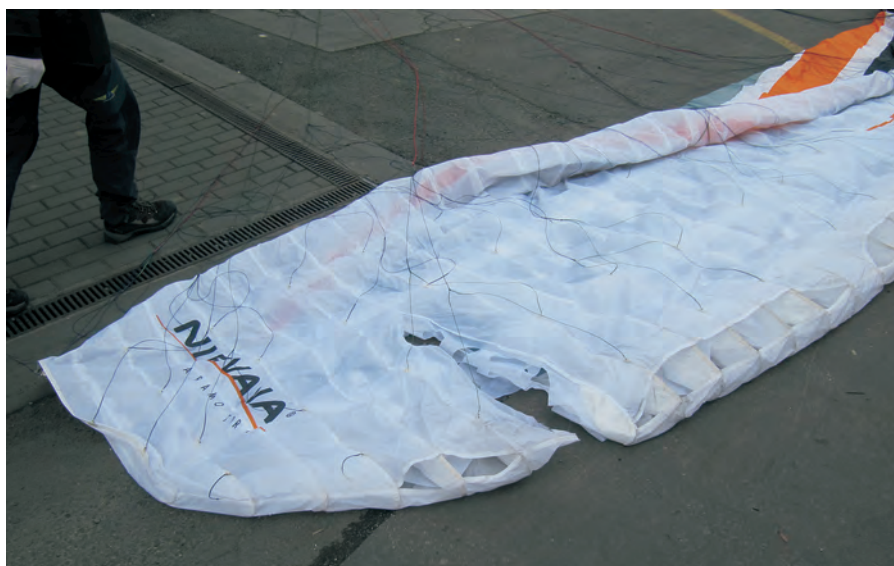
NS 200 v kombinaci s PK Moyo 26, výrobce JojoWing. Pilot odstartoval z modelářské plochy severně od obce Mířejovice, kde také nechal svůj vůz. V Žitenicích přistál na zahradě svého kamaráda, kterého navštívil. Odtud po té odstartoval k dalšímu letu. Vzlet provedl proti větru, proti skupině stromů ve směru letu napravo. Vlevo od pilota se před rodinným domem nacházela dva zaparkované osobní automobily a samotný vzlet probíhal přes obytnou buňku vzdálenou cca 80 m. Po vzletu se vzhledem k blížící se překážce, pilot snažil co nejrychleji nastoupit výšku. To učinil značným stažením řidiček. Protože měl v průběhu startu navíc obavu z blížících se stromů vpravo od něj, respektive z možné turbulence, která by se za nimi mohla vyskytovat, ještě zahájil levou zatáčku dalším stažením levé řidičky. V té chvíli došlo k levostrannému asymetrickému kolapsu vrchlíku a pádu. Pilot ještě nebyl usazen do sedačky. Nohama narazil do pravé přední části OA Škoda Octavia a přes něj se dále převálil na vedle stojící BMW X5. Při tom si způsobil těžká zranění.

K přetažení vrchlíku po startu díky propracovanému systému výuky pilotů MPK u nás dochází vzácně. V tomto případě došlo k souslednému porušení důležitých zásad. Pilot se rozhodl startovat z plochy ve směru proti vzrostlým stromům, navíc obklopen překážkami. V průběhu vzletu přebrzdil PK, a navíc ještě zahájil levou zatáčku proti

reakčnímu momentu motoru, který pracoval na plný výkon. PK zkolaboval po neúměrném zásahu levou řidičkou. Významným momentem, který mohl nehodě přispět, byla skutečnost, že to byl jeden z prvních letů pilota po zimní přestávce. Vzhledem k jeho zkušenostem lze předpokládat, že pokud by byl rozlétaný, neměl by se startem v těchto podmínkách problém. Nicméně protože si ještě neobnovil pilotní návyky po přestávce, byly jeho reakce neúměrné situaci, a to jistě výrazně přispělo k této události.

Z obou nehod si můžeme vzít ponaučení. Ve chvíli, kdy začne letové počasí, a my se po zimní přestávce vydáme opět létat, musíme mít na paměti, že naše návyky zcela určitě doznaly změn a je potřeba je nejprve obnovit. Také pokud létáme v domácím prostředí, které notoricky známe, je nezbytné neustále věnovat pozornost řízení, protože, jak je patrné, i malá nepozornost může mít dalekosáhlé následky.
