# Rozbor mimořádných v provozu SLZ za rok

## Události v provozu UL letounů

# událostí 2015

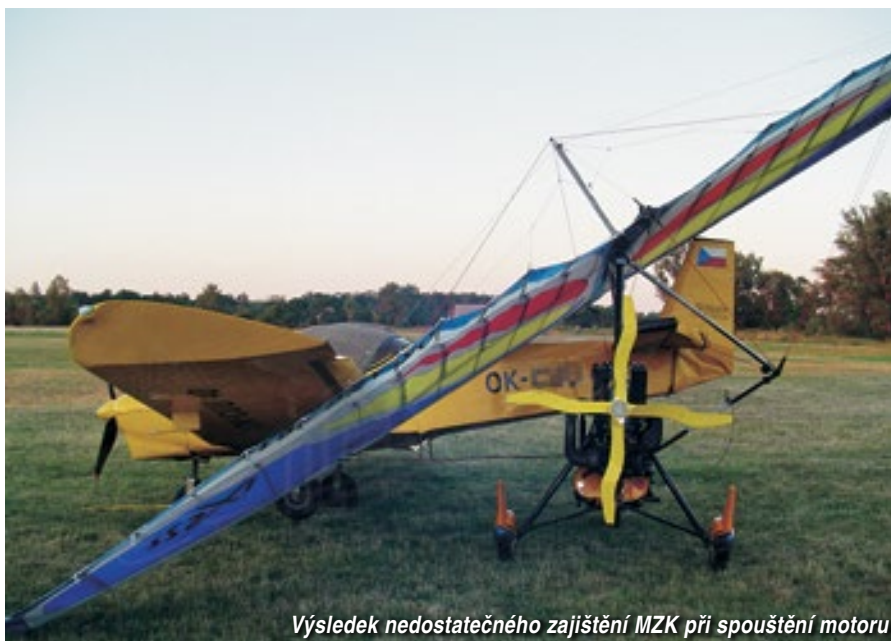
Výsledek nedostatečného zajištění MZK při spouštění motoru

**hodně podobný s rokem 2014.** Když v ničem jiném, tak v následcích této nehody. Letadlo, jak už z názvu vyplývá, je stroj určený ku létání. Událost, kterou dále zmíním, se však při létání nestala. Došlo k ní při pozemní manipulaci s motorovým rogačem (MZK), resp. při spouštění jeho motoru. V ložském rozboru jsem popisoval případ, kdy pilot zapadl při pojiždění po přistání kolem hlavního povozku do prohlubně v travnatém povrchu. Nevypnul motor, nevystoupil a nešel řešit situaci v klidu z venku. Zvýšením otáček motoru se snažil vyjet, což se sice podařilo, ale stroj přestal mít pod kontrolou a ten narazil do dvou letadel stojících v blízkosti. Škoda za statisíce. Příklad z roku 2015 měl následky hodně podobné. Poškozený MZK a další dvě letadla stojící poblíž. Tento případ však vznikl jinak. Pilot se pokoušel spustit motor pomocí ručního spouštěče, přičemž byl mimo pilotní prostor, měl zabrzdnuté přední kolečko, a protože se motor nedařilo spustit jako obvykle, nastříkával nastříkovač pumpičkou palivo do karburátoru. Když motor nakonec naskočil, přešel do vyšších otáček. Pilot se snažil otáčky motoru snížit, ale shodou nešťastných okolností (nechtě-

ným natažením bowdenu plynové přípuští) se otáčky motoru ještě zvýšily a stroj se dal do nekontrolovatelného pohybu, na jehož konci narazil do dvou stojících letadel v blízkosti. Ani v jednom z uvedených případů nedošlo ke zranění osob. Přestože strašně nerad slyším v médiích slovo „naštěstí“, v tomto případě je potřeba jej užít. Oba piloti totiž neměli své stroje pod kontrolou. Čím mohl pilot prvního případu události předejít, jsem podrobněji popisoval minule a výše naznačil. Pilot MZK mohl podle mne nechtěnému pohybu stroje po spuštění motoru předejít lepším zajištěním, například klíny pod koly podvozku, nebo pomocí dalších osob, které by stroj přidržovaly. Oboje k dispozici myslím bylo, ale „po bitvě je každý generál“...

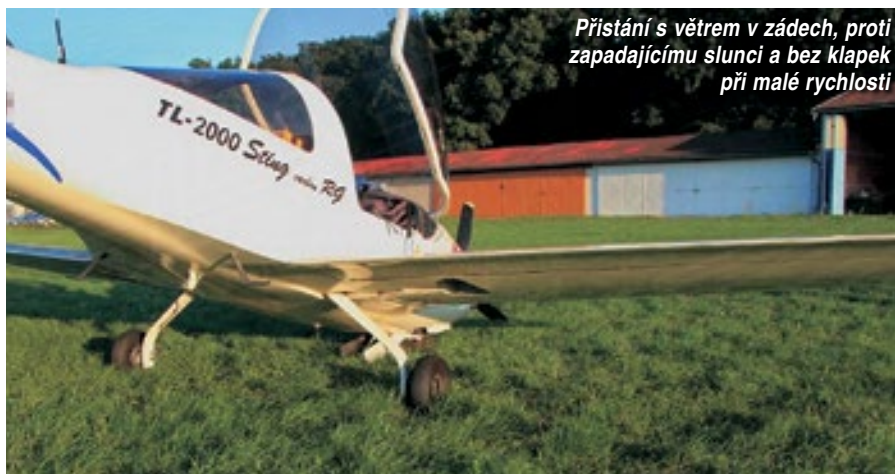
Přistání s větrem v zádech, proti zapadajícímu slunci a bez klapek při malé rychlosti

- **Místo leteckého incidentu:** RWY 26 letiště Břeclav.
- **Typ:** TL 2000 Sting RG
- **Popis události:** Pilot po přeletu ze Sliače provedl přistávací manévry na RWY 26 letiště Břeclav. Vítr foukal cca 4 m/s z 080°. Přiblížení a přistání bylo provedeno se zasunutými vztlakovými klapkami po větru. Při sestupu a těsně před dotykem se UL letoun nacházel v poloze proti slunci. Sestup byl prováděn na malé rychlosti, s velkým úhlem náběhu a bez přecho-

dového oblouku s tvrdým dosednutím na zem. Při dosednutí došlo k dotyku se zemí všech tří kol podvozku. Přířový podvozek se poškodil, UL letoun se sklopil přídi k zemi a poškodila se i vrtule. UL letoun se zastavil v ose RWY 26.

Jak je z popisu události zřejmé, byly předpoklady pro vznik „mimořádky“ naplněny rozhodnutím pilota přistávat s větrem v zádech, proti zapadajícímu slunci a bez klapek při malé rychlosti.

Výsledek je patrný z fotografie nahoře.

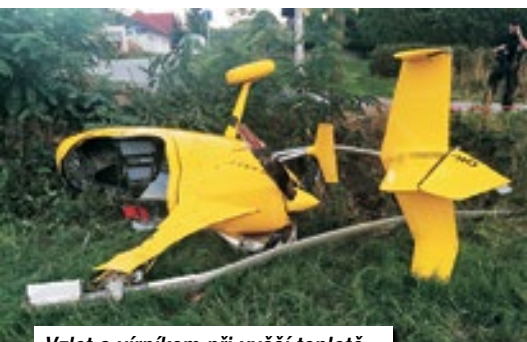
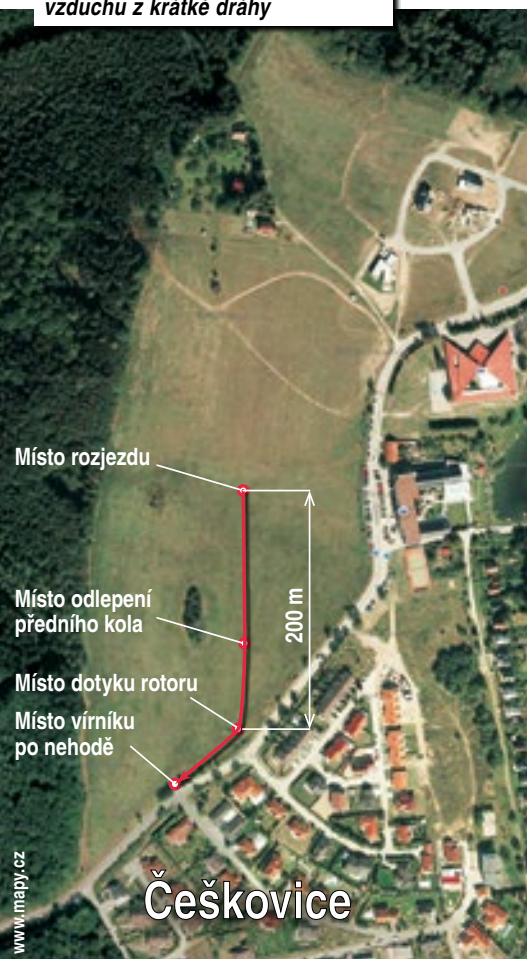
Vzlet s vírníkem při vyšší teplotě vzduchu z krátké dráhy

- **Meteorologická situace:** Jasno, viditelnost více než 10 km, vítr do 3 m/s, ze 150°, teplota vzduchu 34 °C.

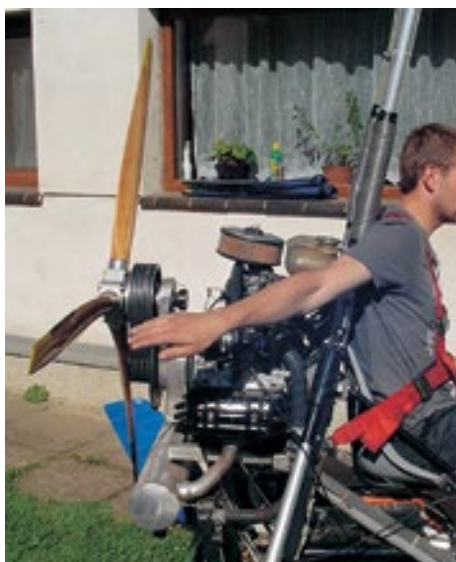
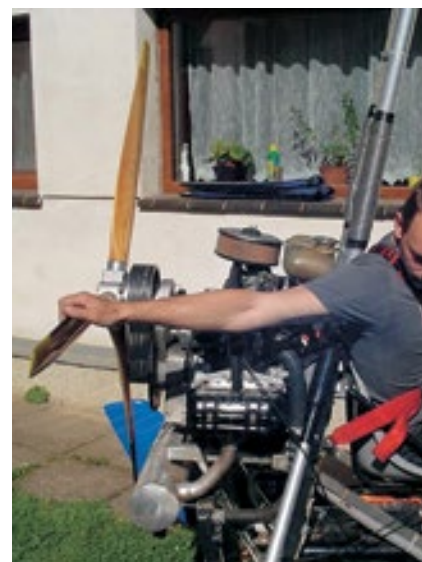
Kterak lze při mávání lidem z letícího MZK snadno dosáhnout až do vrtule

- **Zranění:** Těžké zranění druhé osoby
  - **Závěr:** Příčinou zranění druhé osoby na palubě MZK bylo její vyklonění v sedačce do pravé strany a mávání nataženou paží směrem dozadu, přičemž došlo ke střetu ruky s točící se vrtulí.
- Fotografie, které dále publikujeme, byly pořízeny při rekonstrukci, kterou prováděla vyšetřující komise a dle mého názoru jsou dostatečně výmluvné. Pilot před letem sice druhou osobu poučil, ale jak následky této nehody ukazují „stejně se to stalo“...

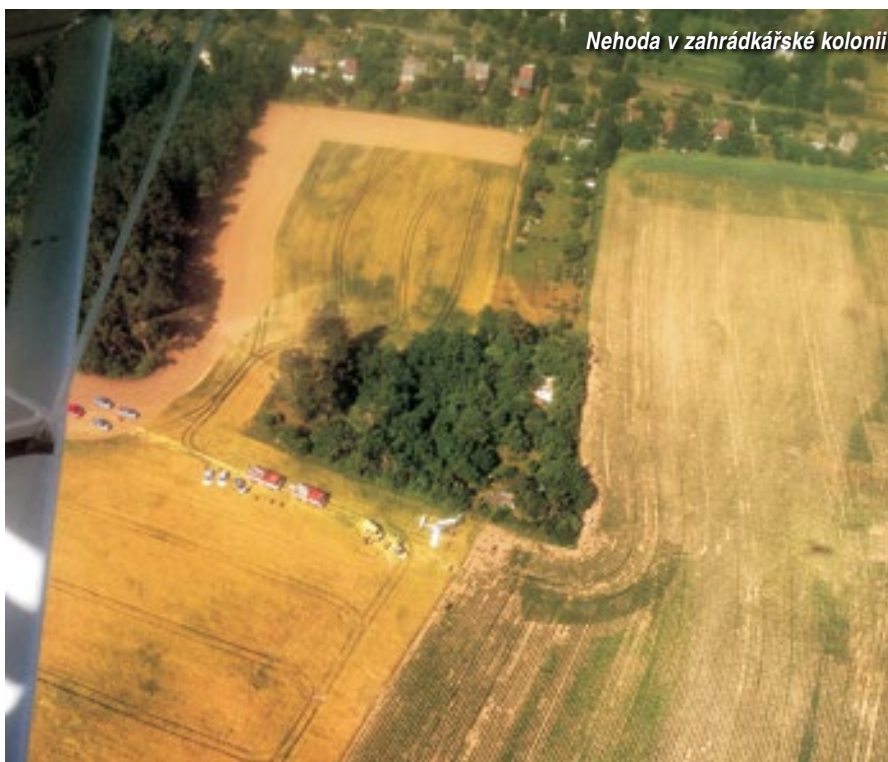
Nehoda v zahrádkářské kolonii

- **Místo letecké nehody:** Pole 1 km jižně obce Třebíč
- **Typ:** Cora
- **Poškození:** UL letoun byl značně poškozen.
- **Ostatní škody:** Poškozeny dva ovocné stromy, plot v délce cca 5 m a obilí na poli, kde UL letoun dopadl v rozsahu 10 m<sup>2</sup>.
- **Meteorologická situace:** Vítr 2 ÷ 3 m/s, ze směru 320° ÷ 350°, dohlednost nad 10 km.
- **Závěr:** Pozdě točená zatačka při nouzovém přistání do terénu.

Ztráta výkonu motoru. Zachycení UL letounu levou polovinou křídla o ovocné stromy v zahradě.

Prohlídkou motoru a palivové instalace po nehodě byly zjištěny nečistoty v plovákové komoře karburátoru.

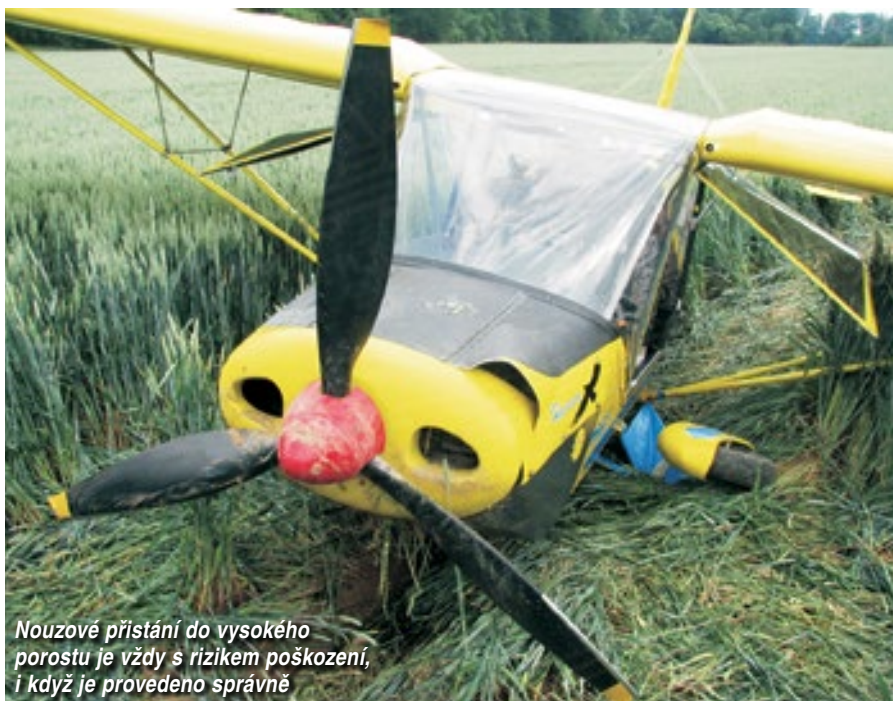
Nouzové přistání do vysokého porostu je vždy s rizikem poškození, i když je provedeno správně

k nácviu úlohy bezpečnostního přistání. Při stoupání po prohlídce plochy, ve výšce cca 15 až 20 m nastaly velké vibrace motoru s následným rychlým zastavením. Vzhledem k malé výšce letu a k vysokému porostu v okolí UL letounu se instruktor rozhodl k nouzovému přistání do pole po levé straně. Na vybraném poli byl porost obilí vysokého cca 80 cm. Po prosednutí do porostu došlo k prudkému zabrzdění (stopa v obilí cca 15 m) a k destrukci podvozku, následně opření UL letounu o stojící vrtuli a kryt motoru. UL letoun se zvedl zadní částí v úhlu cca 45 stupňů a dopadl nazpět.

- **Závěr:** Přistání na plochu s porostem obilí o výšce cca 80 cm. Vysazení motoru způsobené destrukcí pístu.

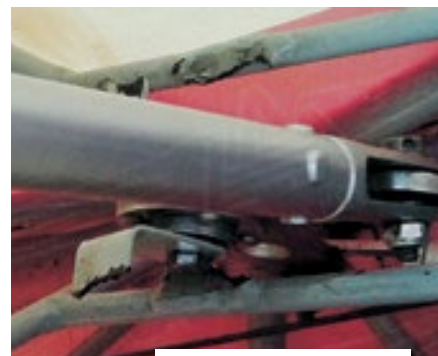
Ulomené uchycení páky ovládání křidélek

- **Zranění:** Bez zranění
- **Poškození:** Poškozen přídový podvozek, upevnění motoru, motorové kryty, vrtule, směrové kormidlo, koncový oblouk levé poloviny křídla, utržené táhlo ovládání křidélek na levé straně.

- **Meteorologická situace:** Vítr 4 m/s, ze 310°, dohlednost nad 10 km.
- **Závěr:** Technická závada na konstrukci ovládání křidélek.

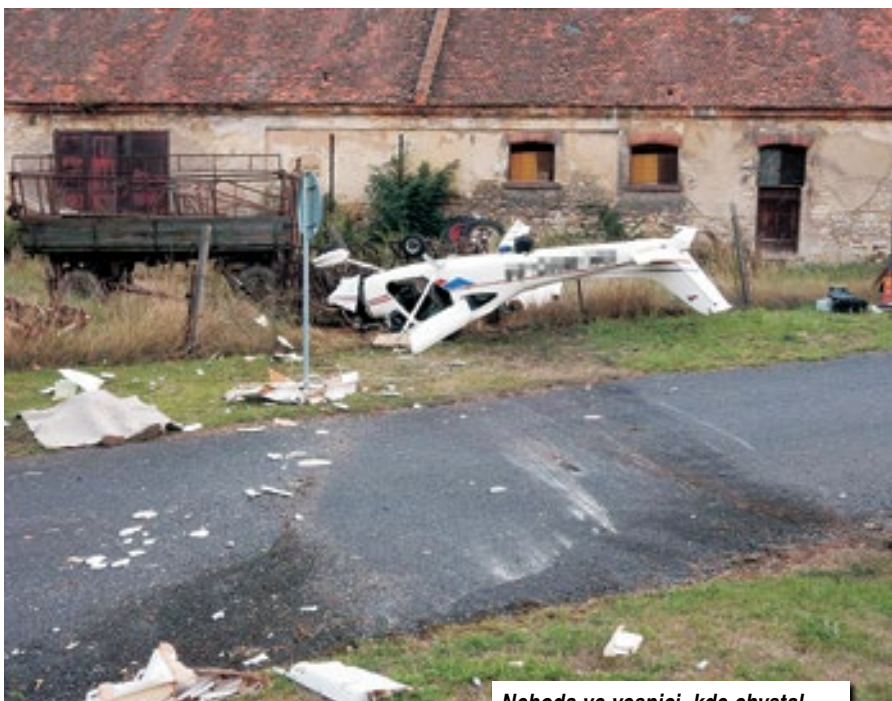
Nehoda ve vesnici, kde chystal kamarád pilota oslavu narozenin

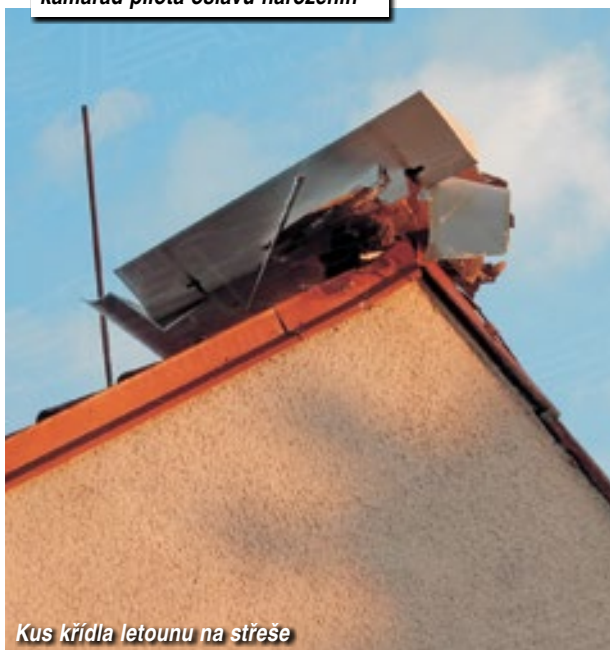
Kus křídla letounu na střeše

Druhá osoba na palubě měla letecké zkušenosti. Při letu nad katastrem obce Lipno došlo k nárazu letounu do štítu jednoho domu.

- **Zranění:** Jedno smrtelné zranění, jedno těžké zranění
- **Poškození:** Letoun zničen, menší poškození domu
