# Rozbor mimořádných v provozu SLZ za rok 2

Jiří Koubík, ředitel správy LAA ČR

## Události v provozu UL letounů

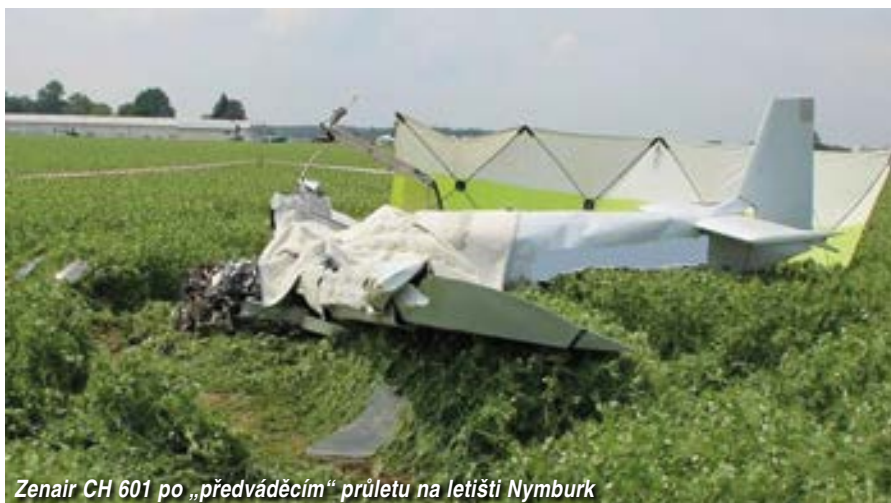
*Zenair CH 601 po „předváděcím“ průletu na letišti Nymburk*

se ten den v Nymburce konal. Při odletu však pilot neprovedl standardní postup odletu, ale zřejmě ve snaze se „předvést“, se po vzletu vrátil k tzv. nízkému průletu nad dráhou s následným prudkým stoupáním a ostrou zatáčkou v malé výšce vpravo. Z této fáze letu existuje videozáznam, který byl někým veřejně publikován na internetu. I já jsem ho viděl a několikrát přehrával. Doporučuji každému jeho zhlédnutí, pokud ještě existuje, protože je z něj podle mne zcela patrné, jakých zásadních chyb se pilot dopustil a nepotřebuje to žádný další komentář. Přesto ze závěrečné zprávy k této nehodě vyjímám:

- Všechny dostupné důkazy, zejména průběh kritické fáze letu na videozáznamu letu v kombinaci s vysvětlením svědků a nálezem při ohledávání trosk jednoznačně prokazují, že pilot během ostré zatáčky na malé rychlosti nezvládl obnovit vodorovný let.
- Po dosažení kritického úhlu náběhu v zatáčce příd' klesla pod horizont, letoun začal prosedat, pokračoval v klonění vpravo s přechodem do sestupného pohybu po strmé pravotočivé šroubovitě dráze a pádu do strmé vývrtky.

- Vzhledem k tomu, že pilot manévry prováděl v malé výšce nad zemí, vznikla na velmi krátkém úseku trajektorie pohybu při pádu do vývrtky neřešitelná havarijní situace, v níž nebylo možné zabránit nárazu letounu do země pod strmým úhlem.
- Příčinou bylo pochybení pilota při provádění ostré zatáčky na malé rychlosti, v jehož důsledku došlo k překročení kritického úhlu náběhu, ztrátě kontroly nad letounem a pádu do vývrtky v malé výšce.

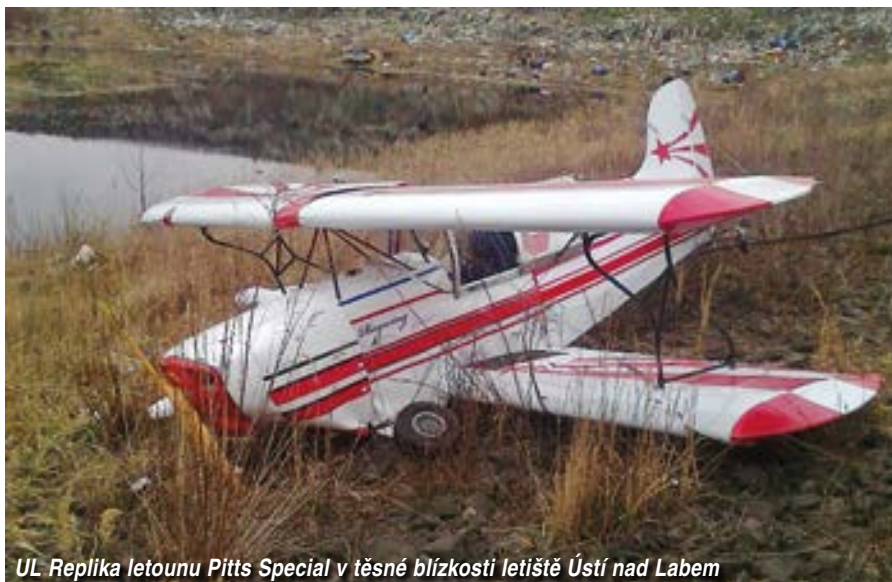
přistání. Jestli se pilotovi podařilo letoun převést do klouzání, se už jednoznačně zjistit nepodařilo. Je ale faktem, že letoun dosedl/dopadl na plochu do protisvalu a došlo k jeho zastavení na velmi krátké vzdálenosti, v podstatě bez tzv. výjezdu. Vlivem setrvačných sil při dopadu a prudkém zastavení stroje došlo ke smrtelnému zranění pilota.

Závěry vyšetřující komise mj. uvádějí, že **pilot nebyl s největší pravděpodobností připoután bezpečnostními pasy, že motor v době nárazu do země nepracoval, palivová nádrž neobsahovala v době nárazu žádné palivo, a že byla po nehodě po namontování zkušební vrtné a dolití benzínu provedena motorová zkouška, kdy motor pracoval bez zjevných závad.**

*UL Replika letounu Pitts Special v těsné blízkosti letiště Ústí nad Labem*

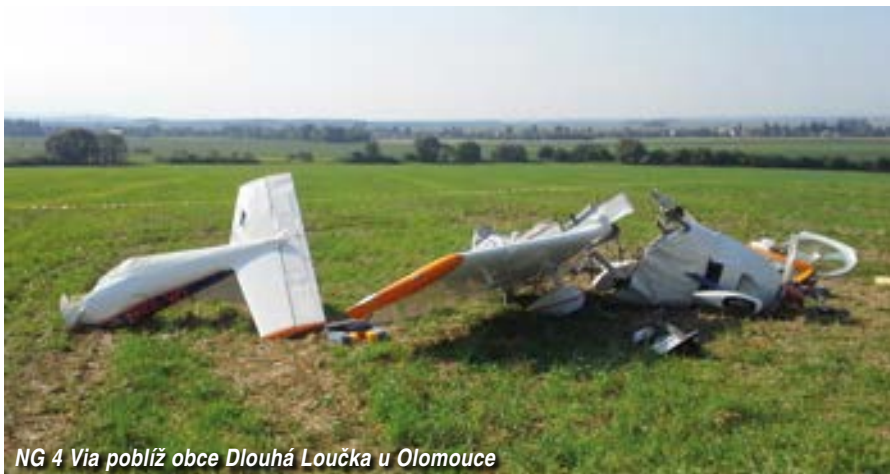
NG 4 Via poblíž obce Dlouhá Loučka u Olomouce

K jedné z těchto tří událostí došlo dne 27. 8. 2016 **poblíž obce Dlouhá Loučka u Olomouce**. Při této události došlo ke srážce dvou letadel ve vzduchu. Jednalo se o UL letouny typů **EV 97 Eurostar** a **NG 4 Via**. Po srážce ve vzduchu použili oba piloti záchranný systém, kterým byly letouny vybaveny. Posádka jednoho z letounů čítající pilota s druhou osobou na palubě

utrpěla zranění. Pilot druhého letounu utrpěl při nehodě zranění smrtelné.

K této události se dá v tuto chvíli říci snad jen to, že ke srážce nedošlo při žádném hustém, např. letištním, provozu atp., ale v prostoru bydlíště známého pilotů, kam ho měli údajně letět „pozdravit“ u příležitosti nějaké oslavy...

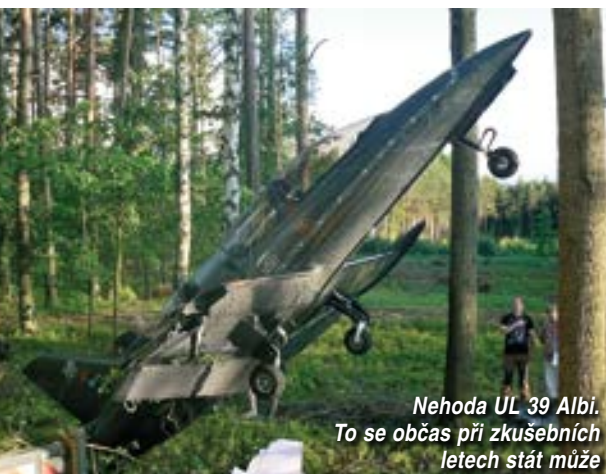
*Nehoda UL 39 Albi.  
To se občas při zkušebních  
letech stát může*

Nehodou vymykající se obvyklým byla nehoda **UL 39 Albi**, kdy při jednom ze zkušebních letů došlo k odtržení proudnic na plovoucí výškovce při její maximální výchylce a letoun se stal podélně neovladatelným. Pilot se rozhodl použít záchranný padákový systém, na němž bezpečně dosedl na zem. Stroj byl však při dopadu do porostu vzrostlých stromů poškozen.

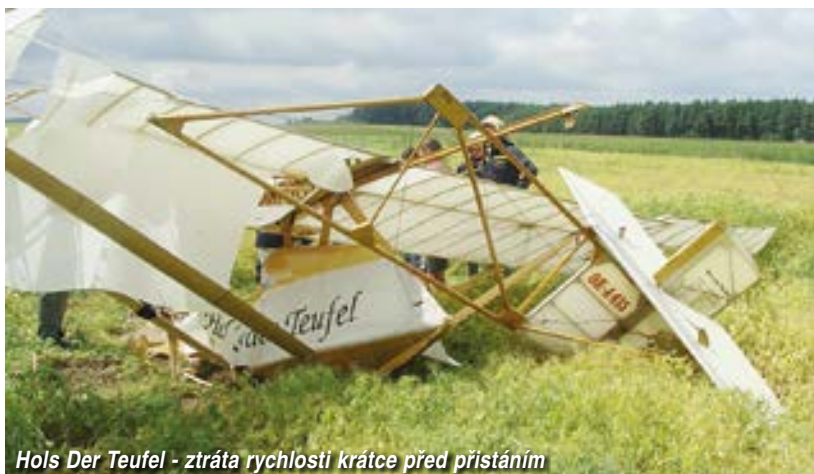
*Hols Der Teufel - ztráta rychlosti krátce před přistáním*

V provozu **ultralehkých kluzáků** došlo k jedné letecké nehodě. K události došlo na letišti v Plasích s jednomístným historickým kluzákem Hols Der Teufel. Stalo se

to při přeškolovacím letu, kdy v zatáčce před přistáním došlo ke ztrátě rychlosti a následnému pádu na zem. Zřejmě proto, že kluzák narazil do země nejprve levou polovinou křídla, pak pravou polovinou křídla, a až nakonec předkem trupu, utrpěl pilot jen lehká zranění.

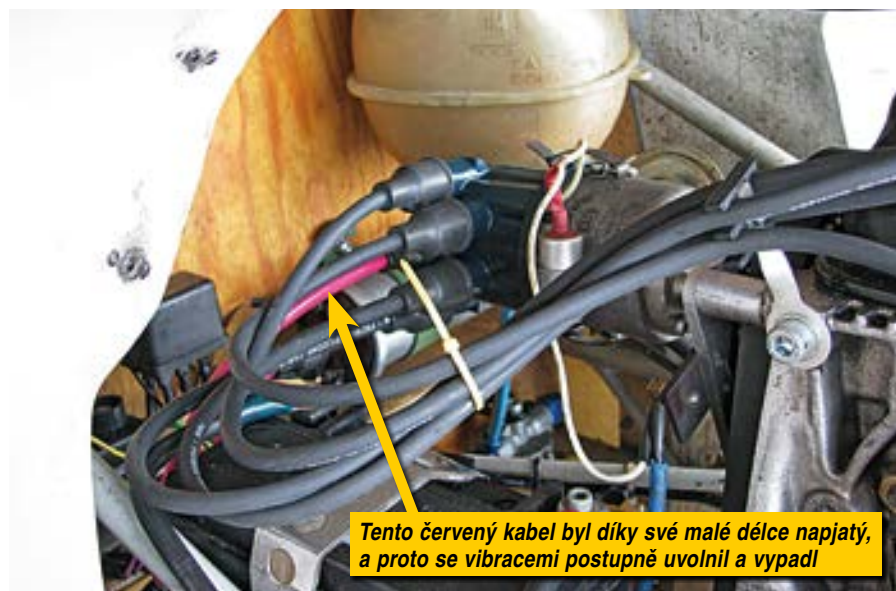
Ve druhém popisovaném případě došlo k vysazení motoru u letounu **KD 4 Svita** vybaveného motorem **Nisan Micra 1125**. V tomto případě došlo k vysazení motoru

z důvodu vypnutí centrálního kabelu z rozdělovače, protože tento byl krátký a napnutý, a vibrace „dílo“ dokonaly.

*Tento červený kabel byl díky své malé délce napjatý, a proto se vibracemi postupně uvolnil a vypadl*

**Jako letecko-technický dinosaur pamatuji doby, kdy každý, i elektrický, spoj býval zajištěn (povětšinou drátem, a to ještě byly zásuvky a zástrčky spojovány převlečnou maticí...).** Soudobá technika je přeci jen trochu jiná a používání automobilových motorů a jejich komponent některé dříve používané metody nevyžadují a mnohdy ani neumožňují... Ale zamyslet se nad tím, jestli není některý kabel příliš krátký, nebo upevněný tak, že ho vibrace mohou „povytažovat“ a přijmout protiopatření, by určitě šlo i dnes.

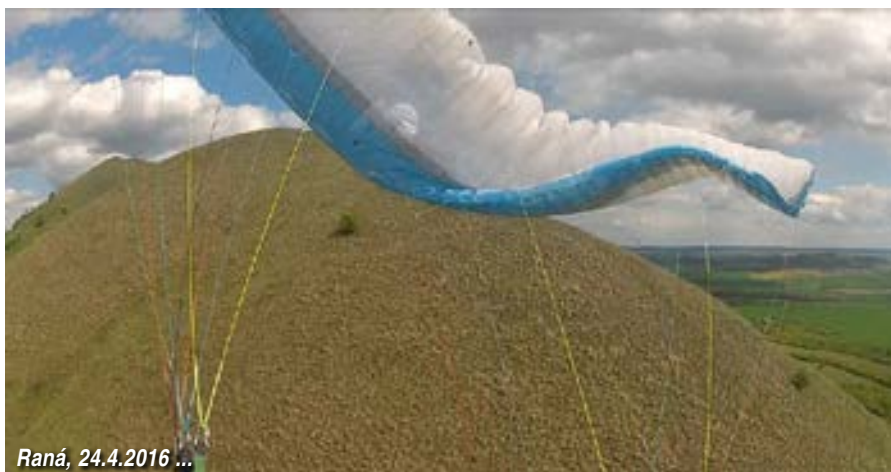
Raná, 24.4.2016 ...

Další nehoda, bohužel fatální, se stala **24. 4. 2016** na Rané u Loun. Nehodu šetřil Ústav pro odborné zjišťování příčin leteckých nehod, který vydal závěrečnou zprávu (ta je dostupná na internetových stránkách [www.uzpln.cz](http://www.uzpln.cz)).

Jako pravděpodobnou příčinu nehody vyšetřovací komise stanovila nesprávnou reakci pilota na částečné zaklopení pravé části náběžné hrany vrchlíku, kdy se padákový kluzák samovolně otočil doprava a následně pokračoval v letu proti svahu. Schopnost pilota reagovat na takto vzniklou situaci byla negativně ovlivněna přítomností látky THC v jeho organismu v průběhu kritického letu.
