# Rozbor mimořádných událostí v provozu SLZ za rok 2017

Jiří Koubík, ředitel správy LAA ČR

## Mimořádné události v provozu **UL letounů**

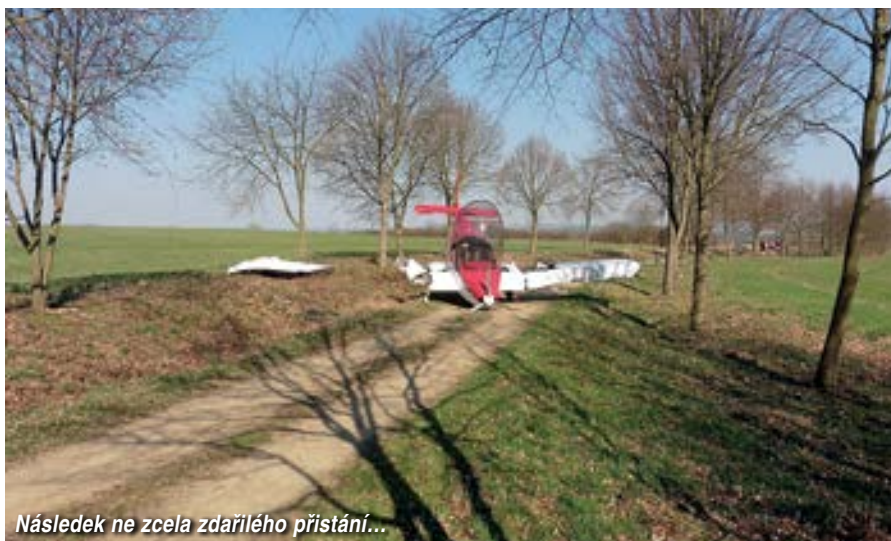
Následek ne zcela zdařilého přistání...

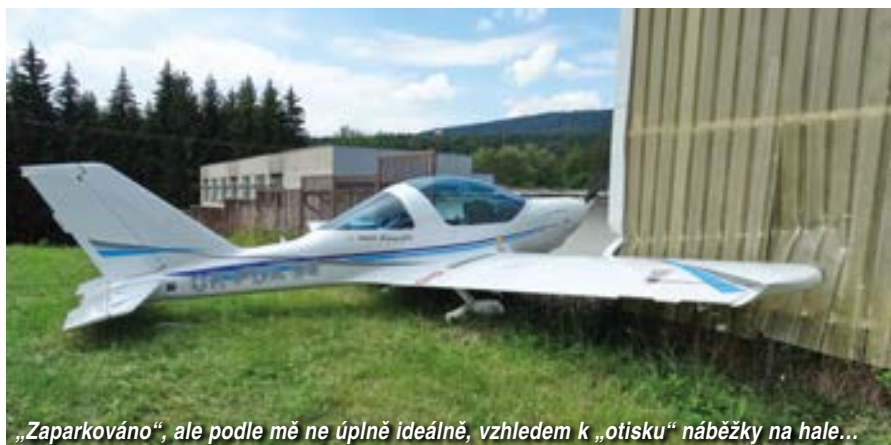
„Zaparkováno“, ale podle mě ne úplně ideálně, vzhledem k „otísku“ náběžky na hale...

přistání byl delší a přistával vyšší rychlostí. Po dosednutí pilot UL letoun neubrzdl. Narazil přídíl UL letounu do plotu a následně pravou polovinou křídla do haly přilehlého objektu.

UL letoun: Poškozená vrtule, zlomená noha příďového podvozku, poškozen kryt polohového světla na pravé polovině křídla, na levé polovině křídla poškozena náběžná hrana v délce 50 cm a kryt polohového světla.

Ostatní: Poškozena dvě pole plotu a kryt haly přilehlého objektu.

**Závěr:** Delší rozpočet na přistání. Přistání na vyšší rychlosti.

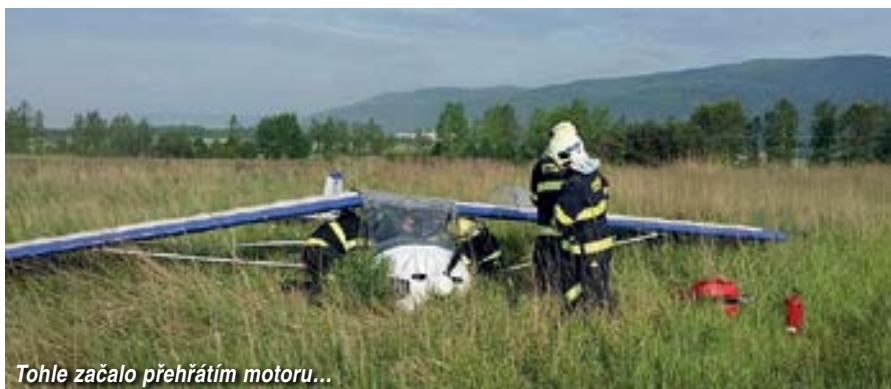
*Tohle začalo přehřátím motoru...*

**Závěr:** Prohlídkou motoru Fabia 1,4 i s řídicí jednotkou bylo zjištěno, že během letu došlo k přehřátí motoru, který z těchto důvodů řídicí jednotka uvedla do režimu volnoběhu jako ochranu proti přehřátí.

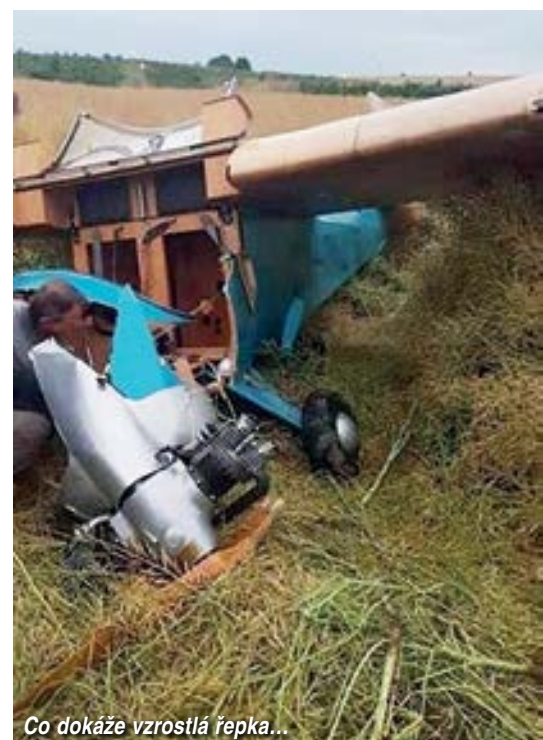
*Co dokáže vzrostlá řepka...*

**Závěr:** Přistání do pole s porostem řepky po vysazení motoru.

Prohlídkou UL letounu bylo zjištěno, že se zasekl plovák v karburátoru motoru Praga B, což způsobilo nedostatečný přívod paliva do motoru a následně jeho vysazení.

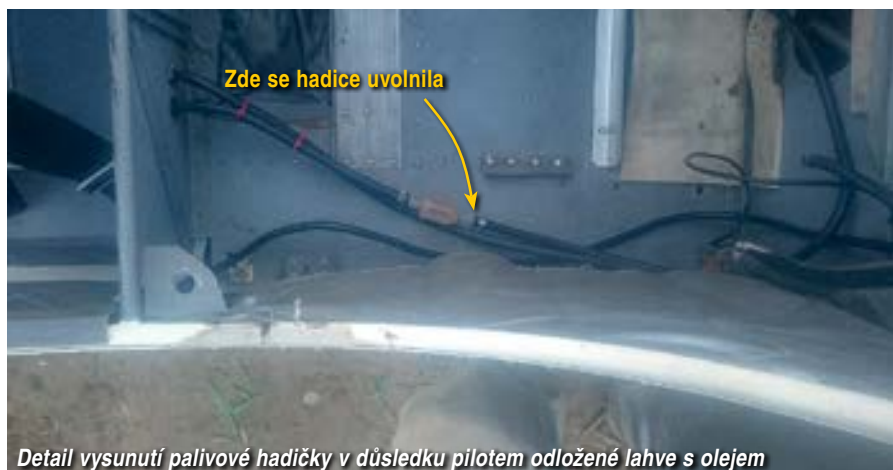
**Závěr:** Motor Rotax 618 vysadil, protože došlo k rozpojení hadičky přívodu paliva do motoru. V tomto místě nešel na hadičky nasadit kryt. Pilot položil lahev s olejem na hadici přívodu paliva a za letu došlo k jejímu uvolnění.

*Detail vysunutí palivové hadičky v důsledku pilotem odložené lahve s olejem*

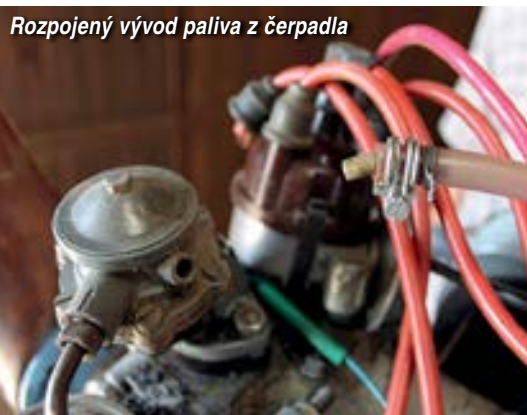
Rozpojený vývod paliva z čerpadla

U motoru VW 1600 došlo k uvolnění trubky výstupu paliva z tělesa palivového čerpadla.

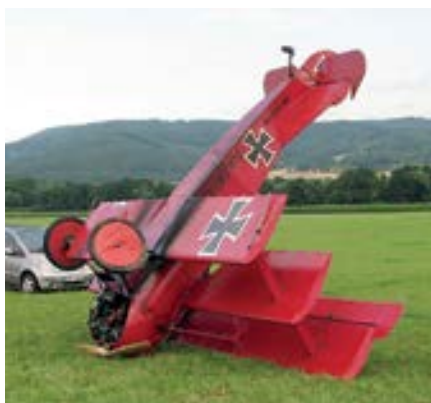
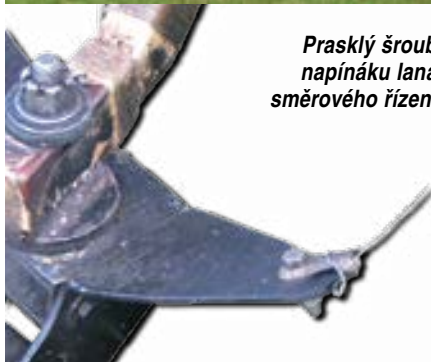
Prasklý šroub napínáku lana směrového řízení

k nekontrolovatelnému bočení UL letounu vlevo, s následným přechodem do „hodin“. Bočení bylo způsobeno prasklým šroubem napínáku pravého lanka řízení ostruhy. Při bočení se poškodilo pravé kolo hlavního podvozku, které zabrzdlilo UL letoun. Ten se opřel pomocnou ostruhou pravé poloviny spodního křídla o zem a pomalu se otočil kolem příčné osy. Zůstal stát opřen o náběžnou hranu horního křídla a o motorový kryt.

**Závěr:** Šroub napínáku lana řízení ostruhového kola praskl vlivem namáhání vidlice napínáku ohybem při velké výchylce ostruhového kola.

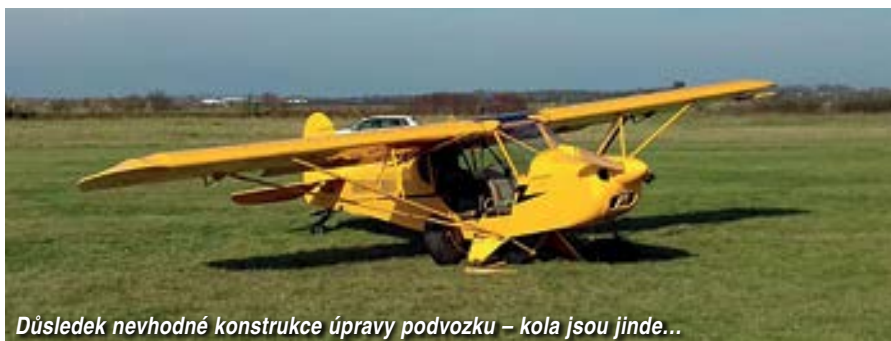
Důsledek nevhodné konstrukce úpravy podvozku – kola jsou jinde...

**Závěr:** Pilot v roce 2017 provedl výměnu kol hlavního podvozku za kola s větším průměrem, s novým středem a brzdami. Příčinou poruchy podvozku bylo nevhodné konstrukční provedení uchycení kol hlavního podvozku při jejich výměně za jiný typ.

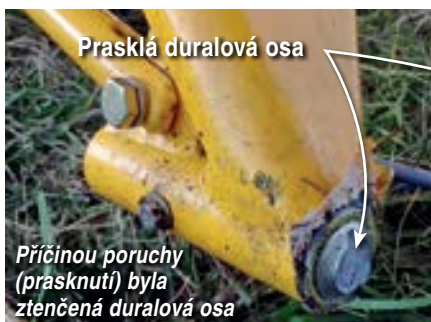
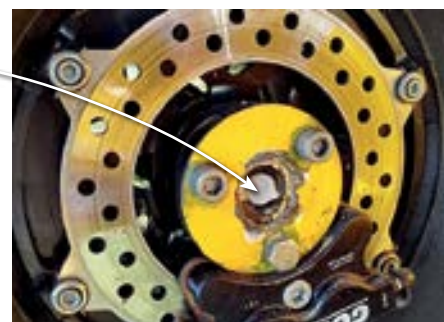
Prasklá duralová osa

Příčinou poruchy (prasknutí) byla ztenčená duralová osa

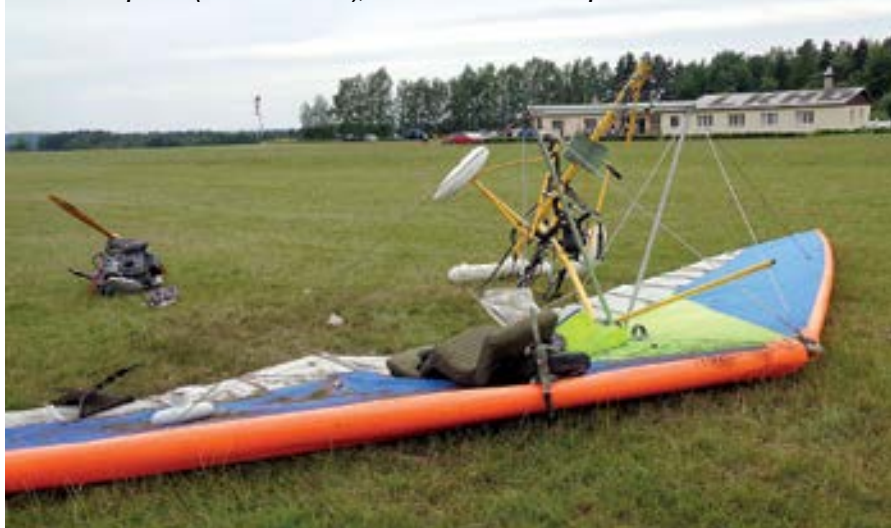
**Samotné snížení výkonu motoru nemuselo vést k nárazu do země, ale byla to „jen“ prvotní „nedokonalost“. Kdyby pilot reagoval správně a převedl MZK do klesání a následně přistál (místo na to měl), nemuselo to takhle dopadnout**

**Závěr:** Nesprávná reakce pilota po snížení výkonu motoru Favorit.

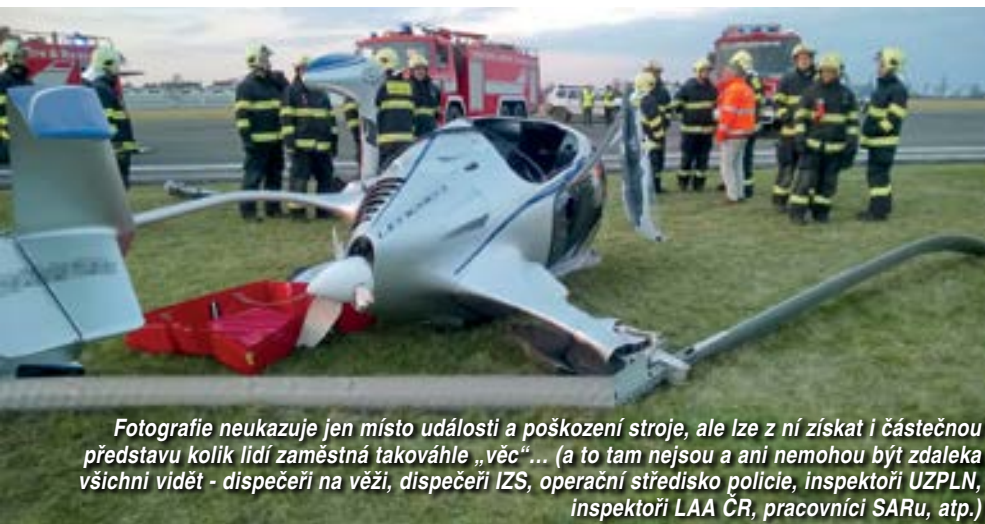
Příčinou nehody bylo nezvládnutí opravy nestandardního režimu a v důsledku toho ztráta rychlosti a pád.

Fotografie neukazuje jen místo události a poškození stroje, ale lze z ní získat i částečnou představu kolik lidí zaměstná takováhle „věc“... (a to tam nejsou a ani nemohou být zdaleka všichni vidět - dispečeri na věži, dispečeri IZS, operační středisko policie, inspektoři UZPLN, inspektoři LAA ČR, pracovníci SARu, atp.)

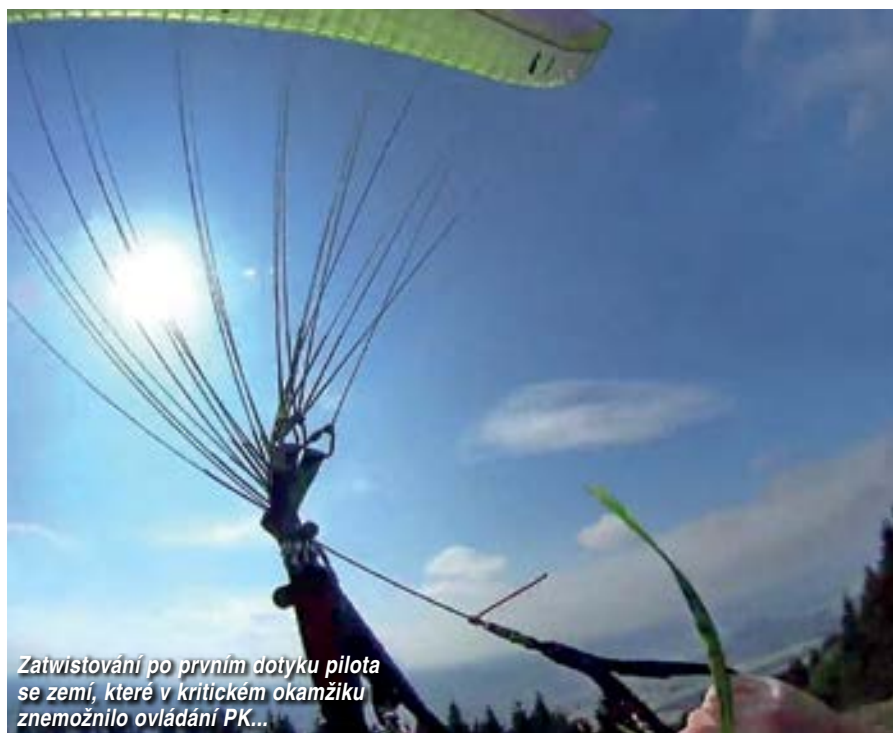
Zatwistování po prvním dotyku pilota se zemí, které v kritickém okamžiku znemožnilo ovládání PK...

Příčinou nehody byly nedostatečné letové zkušenosti pilota a nezvládnutí techniky pilotáže PK po vletnutí do turbulentního prostředí způsobeného termickou turbulentí.
