# Rozbor

## mimořádných událostí v provozu SLZ za rok 2018

## Mimořádné události v provozu UL letounů

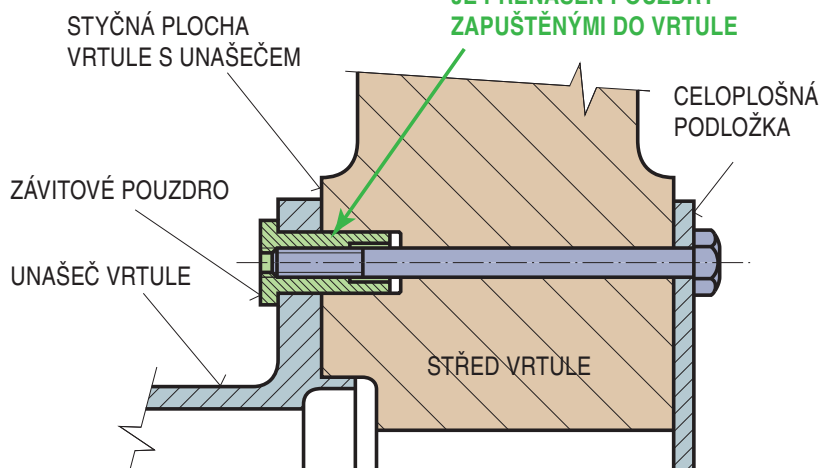
#### SPRÁVNĚ

### Řez upevněním dřevěné vrtule

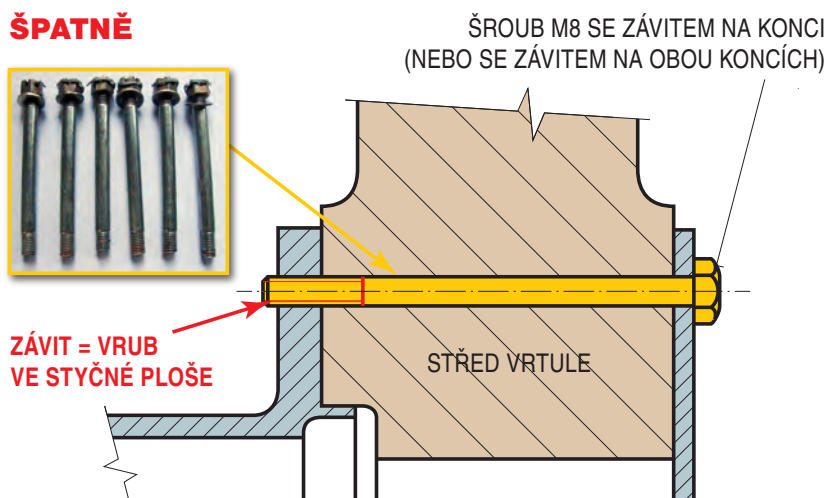
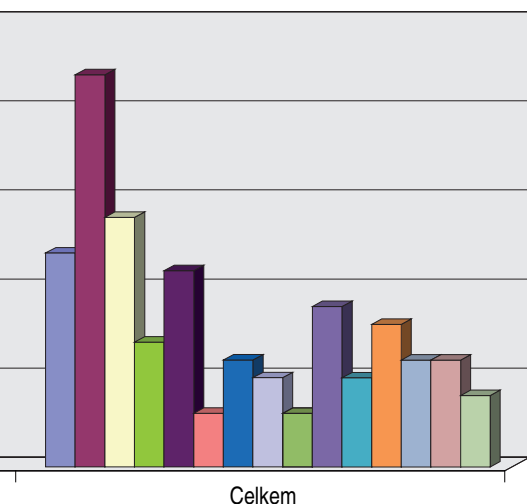
#### ŠPATNĚ

vrtulové hlavy na přírubě. To se stalo vlivem nevhodného upevnění, kdy krouticí moment a torzní kmity přenášely svorníky se závitovou částí v dělicí rovině mezi vrtulovou hlavou a unašečem vrtule.

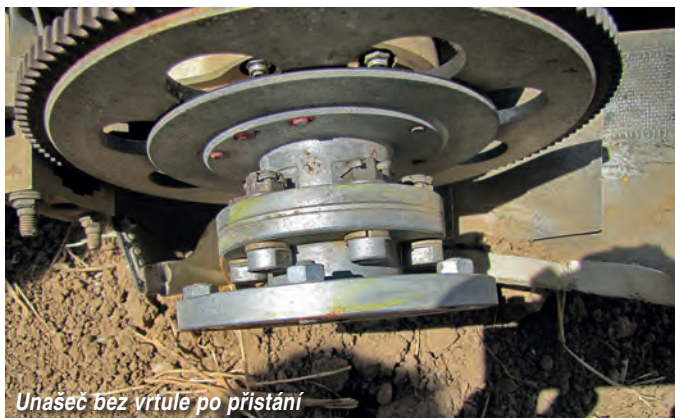
Unašeč bez vrtule po přistání

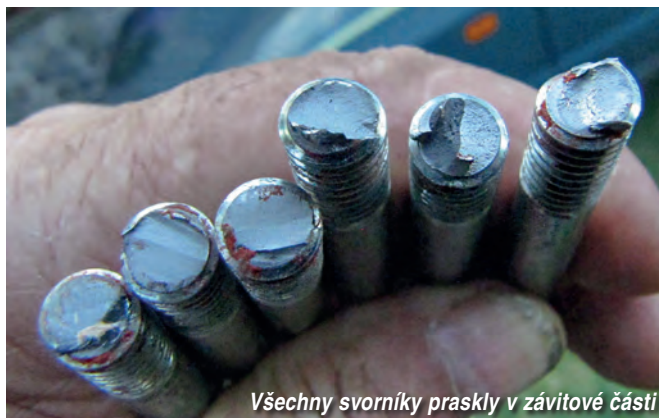
Všechny svorníky praskly v závitové části

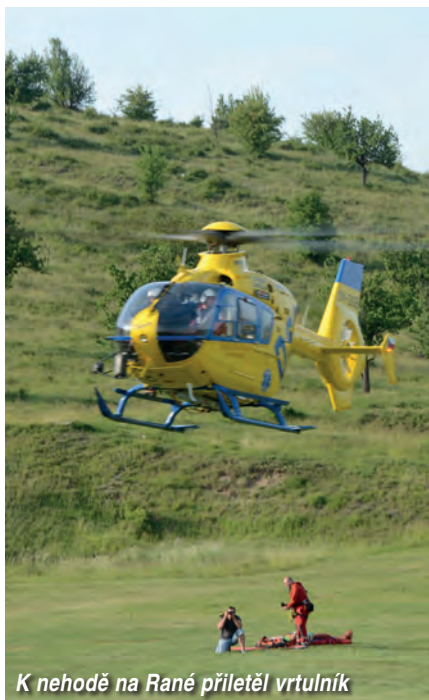
K nehodě na Raně přiletěl vrtulník
