# Rozbor mimořádných událostí za rok 2019

## Mimořádné události v provozu UL

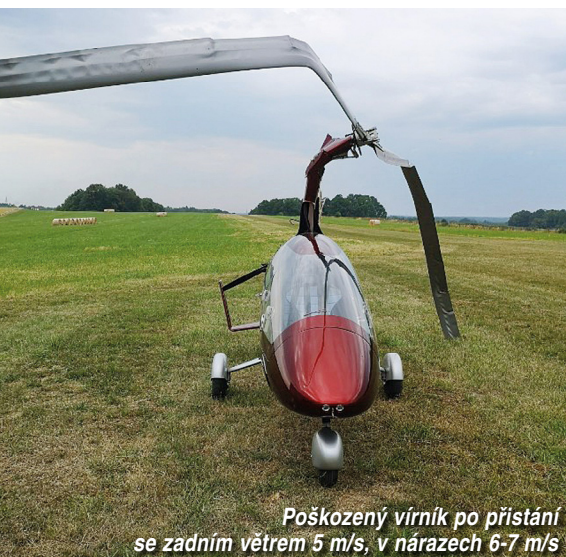
Poškozený vírník po přistání se zadním větrem 5 m/s, v nárazech 6-7 m/s

speciálních případech je však vždy nutné věc pečlivě zvážit a posoudit případná pro a proti. Obecně však samozřejmě platí vždy proti větru. Nedodržení tohoto pravidla v tomto případě vedlo sice „jen“ k převrácení vírníku ve výběhu na velké rychlosti a následky na zdraví věc neměla, ale...

Případ, který se stal v roce 2019 a který mne vedl k napsání předcházejících několika vět, se stal v provozu ultralehkých vírníků. U vírníků víme, že indikovaná rychlost při přistání může být pod výše zmíněnými 60 km/h. V tomto případě pilot přistával s větrem téměř ze zadu a ten foukal dle dostupných informací rychlostí 5 m/s a v nárazech 6-7 m/s... I když se tento případ stal na specifické jednosměrné dráze, je myslím vhodné, abych na předpisové ustanovení základních provozních předpisů upozornil. Ano, ani to zmiňované ustanovení předpisu o vzletu a přistání není postaveno dogmaticky. Někdy totiž může být opravdu vhodnější vzlétnout nebo přistát i s větrem v zádech. Například je-li vítr opravdu slabý a je výhodnější vzlétat „z kopce“, nebo naopak přistávat do kopce. Na to předpis myslí zmiňovanou „konfigurační dráhu“ nebo „bezpečnosti“. V těchto

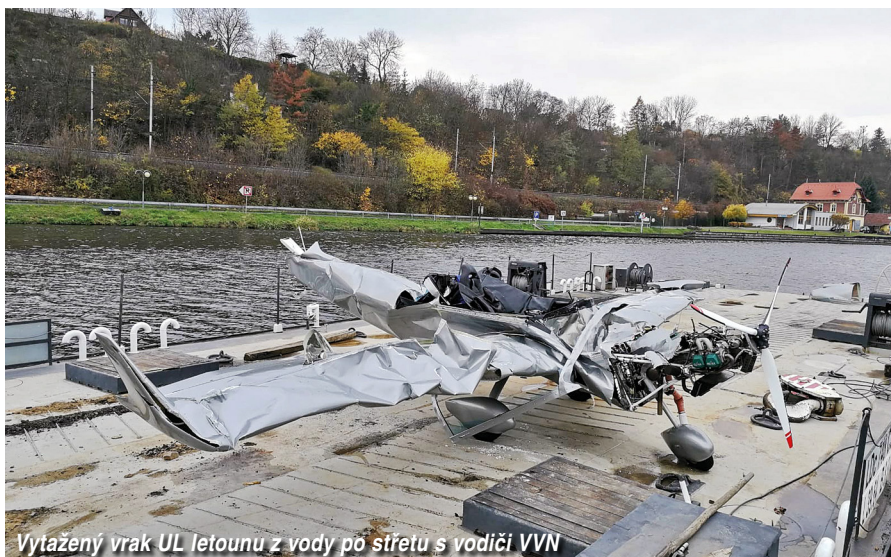
Vytažený vrak UL letounu z vody po střetu s vodiči VVN

V roce 2019 došlo ještě k dalšímu případu, kdy UL letounem byly přetřeny vodiče elektrické energie. I v tomto případě pilot zjevně nerespektoval pravidlo o minimální výšce letu. Shodou okolností se podařilo pilotovi s poškozeným letounem přistát do terénu. Tato nehoda je již uzavřena. Dle dostupných informací bude pilot krom peněz, které souvisí se vzniklou škodou, řešit nejspíše i obvinění z obecného ohrožení... A já se ptám: Stálo to za to???

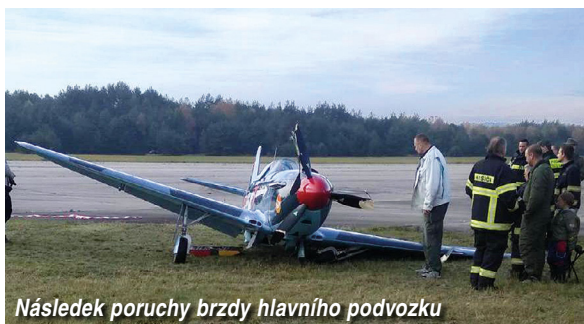
Následek poruchy brzdy hlavního podvozku

Poslední evidovanou nehodou, jejíž vznik souvisel s technikou, bylo vyjetí UL letounu po přistání při pojiždění mimo přistávací a pojižděcí dráhu, kdy nárazem do ohrazení vymezeného prostoru došlo k odlétnutí části hrazení do prolamovací vzpěry jedné nohy hlavního podvozku, a tím k jejímu kolapsu s následným nesymetrickým poklesem celého letounu a jeho dalšímu poškození. Za příčinu této události byla vyšetřovací komisí určena porucha brzdy hlavního podvozku.

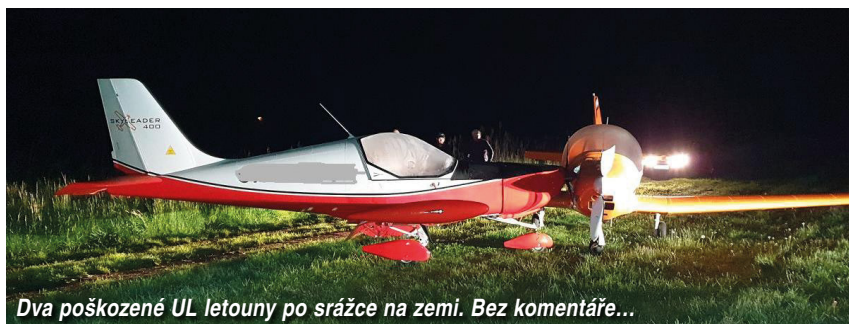
Dva poškozené UL letouny po srážce na zemi. Bez komentáře...

Pilot přistál na ploše Vážany ve směru 020°. Po přistání zastavil UL letoun v cca dvou třetinách VPD a věnoval se přeladování radiostanice. Po přeladění rozjel UL letoun a pokračoval v pojiždění. Když si všiml, že v protisměru stojí UL letoun, chtěl urychleně snížit otáčky motoru, ale špatným zásahem do ovládání výkon motoru zvýšil na maximum. Pojiždějící UL letoun narazil levou polovinou křídla do levé poloviny křídla stojícího UL letounu, který obkroužil, přičemž došlo k poškození obou UL letounů.

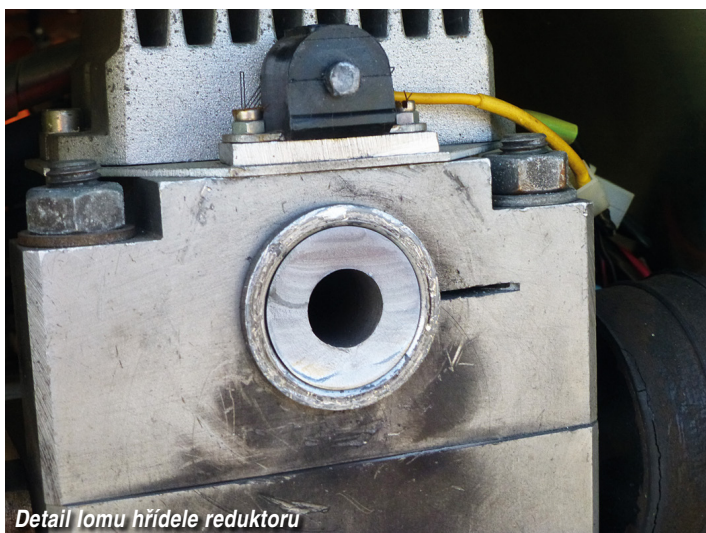
V jednom případě došlo k poškození hřídele reduktoru vlastní konstrukce a následnému odpadnutí vrtule za letu. Pilot s poškozeným letounem nouzově přistál bez dalších škod na stroji. Dopadem vrtule a části reduktoru motoru na střechu domu došlo ke zničení solárního panelu a nevelkému poškození střechy. Únavový lom, který byl příčinou poruchy hřídele, byl s velkou pravděpodobností zapříčiněn malým přechodovým rádusem.

Detail lomu hřídele reduktoru

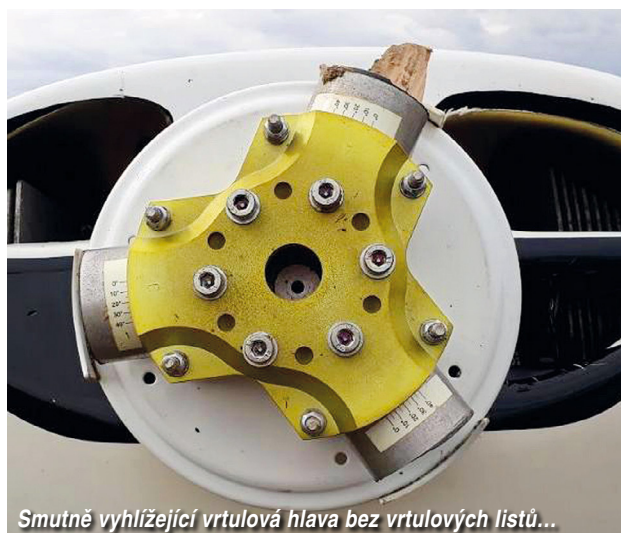
Ve druhém případě nehody spojené s technickým stavem letounu byla událost, kdy došlo poruše vrtulových listů a jejich následnému odpadnutí z důvodu použití nevhodné vrtule. Na letoun byla majitelem zřejmě v dobrém úmyslu namontována vrtule určená pro motory s reduktorem, kde jeho prostřednictvím dochází k tlumení tzv. torzních kmitů. Tato vrtule však byla namontována tzv. napřímo, do soustavy

s motorem Jabiru 2200, který reduktorem vybaven není.

Důvodem vzniku události bylo tedy namontování nevhodné vrtule majitelem.

Smutně vyhlížející vrtulová hlava bez vrtulových listů...

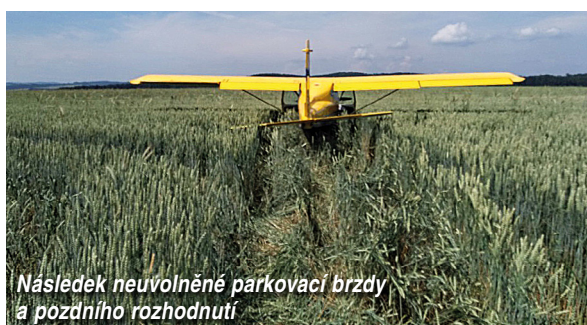
Následek neuvolněné parkovací brzdy a pozdního rozhodnutí

K té první došlo při pokusu o vzlet UL letounu na letišti ve Vlašimi, kdy pilot prováděl vzlet ve směru 270°. UL letoun se rozjížděl pomalu, proto se pilot rozhodl vzlet přerušit. Nestihl však zastavit na

hraně letiště a vjel do pole s porostem obilí. Příčinou nezvykle pomalého rozjezdu byla neuvolněná parkovací brzda. Příčinou incidentu pak bylo pozdní rozhodnutí pilota přerušit vzlet a nedůsledně provedené předletové úkony.

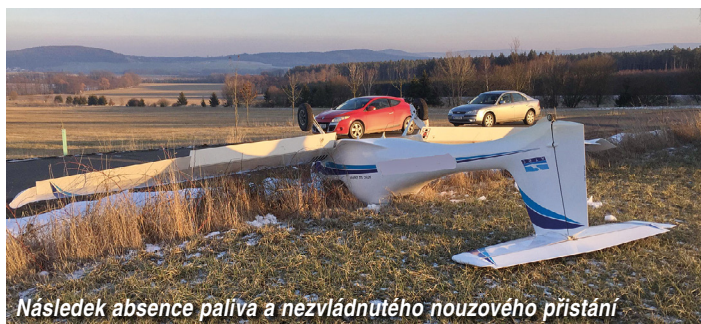
Následek absence paliva a nezvládnutého nouzového přistání

Druhou událostí, kterou v této části uvedu, bylo vynucené přistání do terénu po vysazení motoru. Šetřením této nehody bylo zjištěno, že motor prostě vysadit musel. Nic jiného mu nezbylo, neboť palivová soustava neobsahovala žádné palivo.

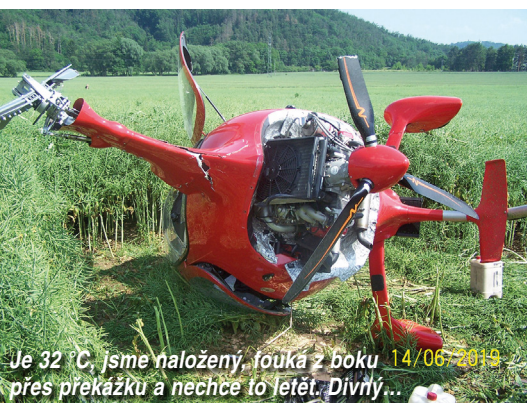
Je 32 °C, jsme naloženi, louka z boku 14/06/2019 přes překážku a nechce to letět. Divný...

A co říci závěrem... I v roce 2019 bylo v letních měsících dost teplo, které ovlivňovalo výkony letadel. Negativně samozřejmě. A jeden z příkladů nehody, kdy stroji se moc letět nechtělo, ale pilot si nedal říct, je na následující dokumentační fotografii spolu s jednoduchým, ale snad téměř všerájkajícím komentářem. Tedy alespoň podle mne. Protože vzhledem k posledním zkušenostem očekávám, že v tom letošním

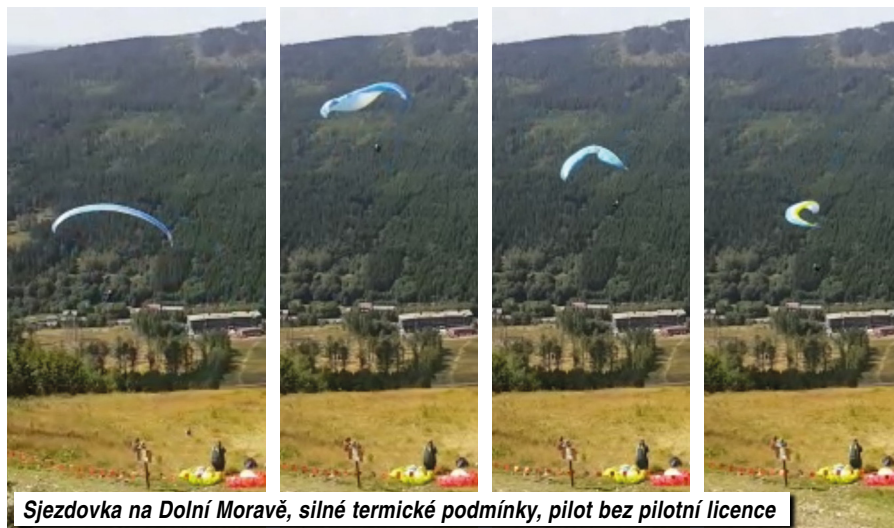
**Sjezdovka na Dolní Moravě, silné termické podmínky, pilot bez pilotní licence**

Druhý den, **11. 8. na sjezdovce na Dolní Moravě** v silných termických podmínkách odstartoval pilot bez pilotní licence ve věku 43 let s padákovým kluzákem Axis Comet 3 (EN B). Foukal Z vítr 5-6 m/s. Ve fázi startu došlo vlivem termické a mechanické turbulence ve výšce asi 30 m k čelnímu zaklopení náběžné hrany PK. Pilot bez pilotní kvalifikace na situaci reagoval nepřiměřeným zatažením řídících šnůr. PK v přibrzděném stavu narazil do země. Náhodný svědek nehodu natočil na telefon a poskytl PG komunitě. Pilot byl předán k řešení na Ministerstvo dopravy.
