# Rozbor mimořádných událostí v provozu SLZ za rok 2020

## Mimořádné události v provozu UL

## Mimořádné události v provozu

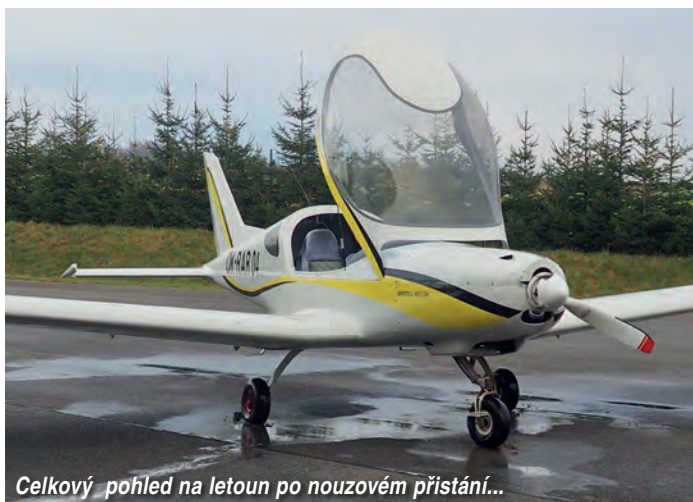
Celkový pohled na letoun po nouzovém přistání...

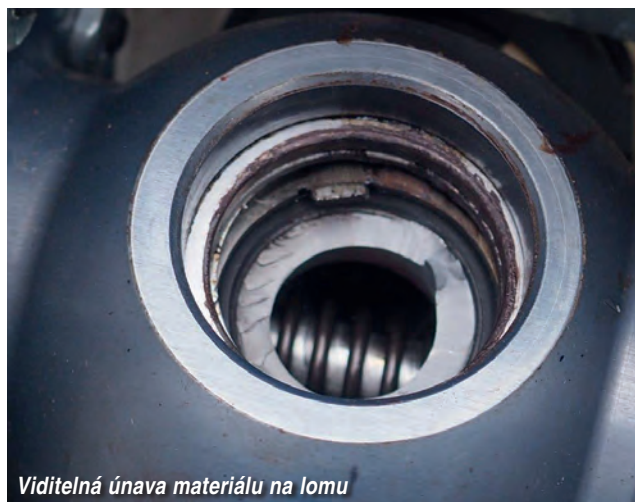
Viditelná únava materiálu na lomu

Z těch z technického hlediska méně závažnějších technických problémů s pohonnou jednotkou lze uvést nehodu, kdy vlivem nevhodného konstrukčního řešení spoje excentru napínání kladky řemenice reduktoru a jeho opotřeбенí došlo k povolání řemenu reduktoru a snížení výkonu pohonné jednotky. V tomto případě však pilot nedokázal s UL letounem přistát bez dalšího poškození a při přistání si způsobil vážná zranění. Za upozornění stojí i událost, kdy ke snížení výkonu motoru a jeho nepravděelnému chodu došlo vlivem přítomnosti vody v palivovém systému.

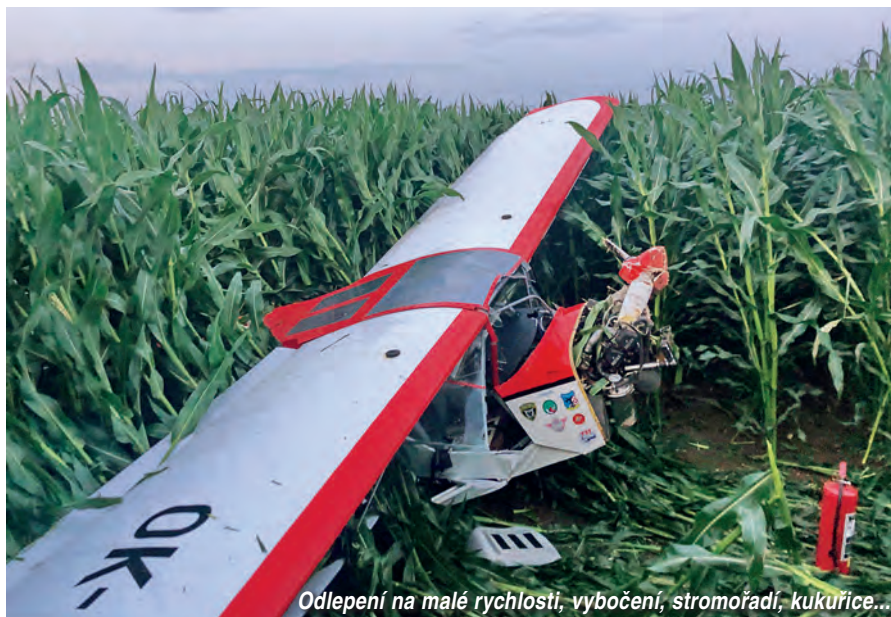
Odlepení na malé rychlosti, vybočení, stromoradi, kukuřice...

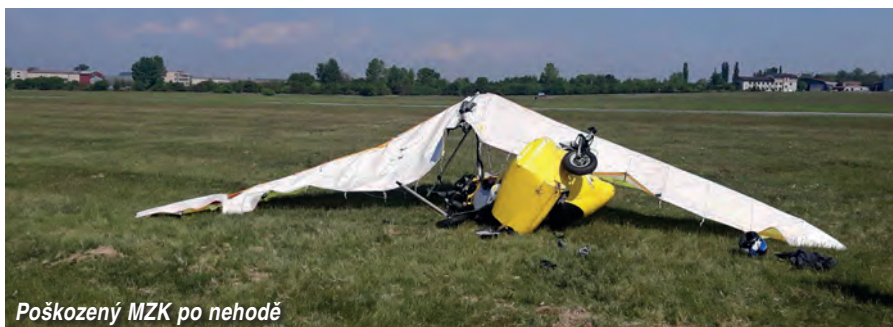
Poškozený MZK po nehodě

V provozu motorových závěsných kluzáků došlo v roce 2020 ke dvěma mimořádným událostem. Při jedné z nich došlo k velkému poškození stroje a těžkému zranění pilotky. Okolnosti této nehody byly takové, že pilotka chtěla letět na nedávno nově koupeném stroji po delší přestávce v létání. K nehodě došlo při vzletu, kdy nejprve ve výšce 10-15 metrů nad zemí stroj mírně příčně zakolísal a následovalo zvětšení úhlu náběhu a pád po levé polovině křídla. Za příčinu této nehody vyšetřující komise stanovila nezvládnutou techniku pilotáže při vzletu spolu s poryvem větru a malou rozlétaností při samostatných letech.

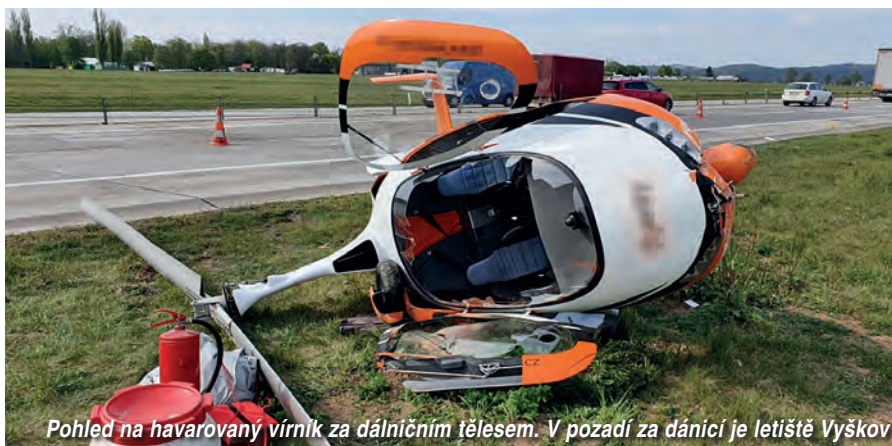
Pohled na havarovaný vírník za dálničním tělesem. V pozadí za dálnicí je letiště Vyškov

leteckým událostem. Čtyři z těchto událostí se obešly bez zranění a při jedné nehodě došlo k lehkému zranění pilota-žáka ve výcviku. Tato událost byla medializována a její následky byly jen zřejmě shodou okolností tak malé. Došlo k ní při pokusu o vzlet při prvním samostatném navigačním letu z letiště Vyškov. Kritický let probíhal ten den už jako druhý, kdy předcházející navigační let vedl po stejné trati s instruktorem. První navigační let s instruktorem proběhl v pořádku, a tak se žák vydal po krátké přestávce na svůj první samostatný navigační let. Na letišti ve Vyškově měl původně provést jen letmé přistání, ale vzhledem k pociťované únavě se pilot rozhodl provést ve Vyškově přistání úplně a dát si malou pauzu. Po pauze se pilot připravil ke vzletu a přidal plný plyn. A tady bych jako mnohonásobný divák videozáznamu průběhu kritického pokusu o vzlet mohl konstatovat, že krom přitažení páky řízení k sobě na vznikající situaci, kdy průběžně docházelo ke změně původního směru rozjezdu a vírník stále po zemi mířil směrem k dálnici vedoucí podél letiště, pilot nijak nereagoval. To, že pilot mohl korigovat směr směrovým řízením, se zdá být ze

záznamu zřejmé, podobně jako to, že mohl v průběhu rozjezdu kdykoliv stáhnout plyn a zastavit. Čas na to měl. Proč nic z toho nedokázal udělat, stejně jako to, proč si nebyl schopen uvědomit, že vírník nechce vzletnout z důvodu nedostatečných otáček rotoru, říci zpětně nedokážeme. Můžeme jen konstatovat, že vírník při pokusu pilota o vzlet vybočil z původního směru tak, že „tahle jízda“ skončila najetím do dálničního tělesa vedoucího vedle letiště, kdy přejetím žlabu odpadních vod došlo k vymrštění vírníčku do malé výšky s následným zaváděním o středová svodidla a sérii kotrmelců, které skončily na druhé straně dálnice. V protisměru jedoucí kamion, ze kterého byl také pořízen videozáznam, stačil zastavit. Úlomky vírníku a šetření nehody zastavily provoz na dálnici na dost dlouhou dobu...

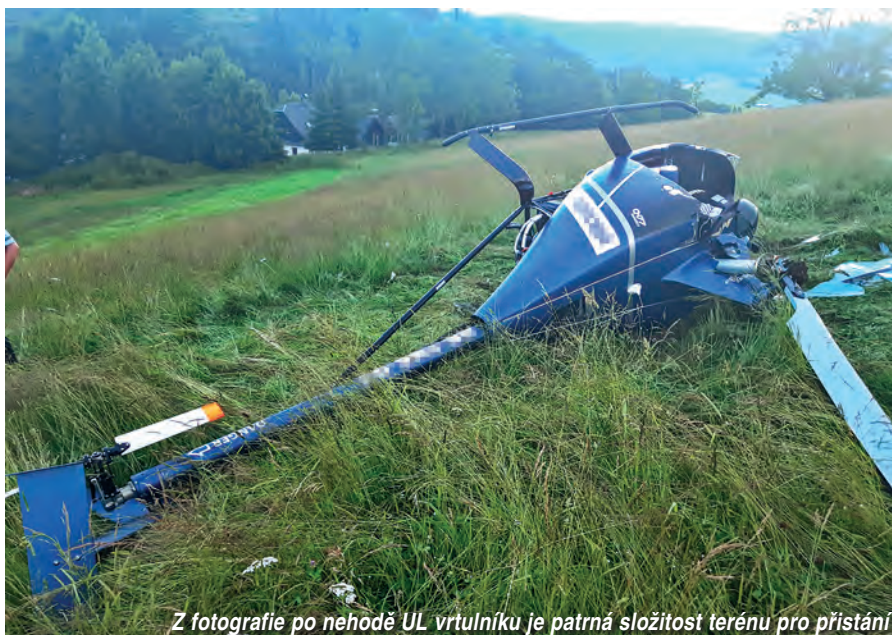
V provozu ultralehkých vrtulníků došlo v roce 2020 k jedné letecké nehodě bez následků na zdraví posádky, ale s převrácením stroje a jeho značným poškozením. I z této nehody byl vyšetřovací komisi dostupný videozáznam, takže ta měla jako ve výše zmíněném případě nehody vírníku trochu snazší práci. K této nehodě došlo při pokusu o přistání na soukromém heliportu u domu majitele vrtulníku s druhou osobou na palubě. Vznik této události ovlivnila vyšší teplota vzduchu, která byla 29 °C a mechanická turbulence. Za hlavní příčinu této nehody komise stanovila špatně zvolené místo pro přiblížení a přistání s ohledem na stav počasí a rezervu výkonu při maximální celkové hmotnosti UL vrtulníku. Spolupůsobící příčinou byl krom výše uvedených meteorologických podmínek chybný rozpočet na přistání a špatná reakce pilota na vzniklou situaci.

Z fotografie po nehodě UL vrtulníku je patrná složitost terénu pro přistání

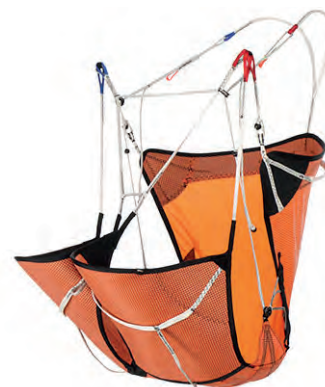
Sportovní pilot letěl na akrobatickém PK Emilie 17. Pilot popsal průběh nehody tak, že chtěl vytrátit nastoupanou výšku pomocí wingoveru. Při exitu do levé strany (od kopce) se zaklopila část levé strany vrchlíku, načež pilot zareagoval přibrzděním pravé řidičky, aby nedošlo k levé rotaci a současně levou řidičkou mírně „pumpnul“, aby se vrchlík na levé straně dotlačoval a zregeneroval. Pilot takto vrchlík uvedl do deepstalu, ve kterém spadnul na bok a záda. Pilot letěl v ultralehké sedačce od výrobce Gin (obrázek vpravo).

Tato specializovaná odlehčená sedačka nemá žádné polstrování, které by tlumilo náraz a pilot si nárazem do země způsobil těžké poranění, se kterým byl letecky transportován do nemocnice.

Nehody s tímto druhem zranění se v paraglidingu bohužel stávají často a jednou z možností, jak jim předejít je používání sedaček s kvalitním pěnovým chráničem.

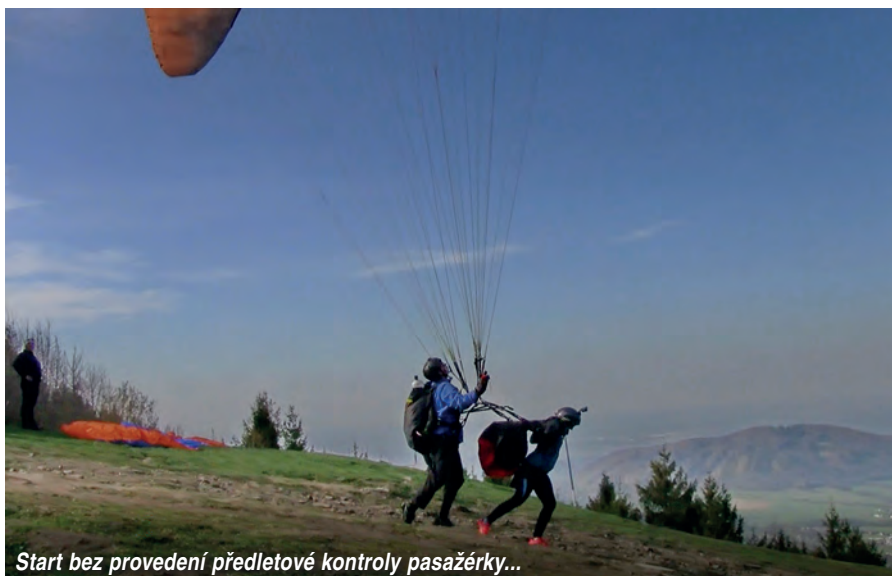
Start bez provedení předletové kontroly pasažérky...

Pilot odstartoval, aniž by provedl kontrolu pasažérky a až po odpoutání od země zjistil, že pasažérka vykluzuje ze sedačky, protože neměla zapnutý žádný z popruhů sedačky. Pasažérka visela v sedačce za podpaždí obou rukou a protože to pro ni bylo velmi bolestivé a dávala najevo, že už se dlouho neudrží, pilot ve snaze dostat se co nejrychleji na zem odhodil záložní padák. Vrchlík padáku se zachytil mezi vzrostlými duby bohužel tak nešťastně, že pasažérka visela dál ve volném prostoru bez opory pro nohy. Navíc jí půjčená přilba s kamerou sjížděla do očí, takže nic neviděla. Protože už neměla sílu se dále udržet v sedačce, spadla asi z 15 m na šikmý svah. Došlo k velmi těžkému a komplikovanému zranění v oblasti dolních končetin a pánve s dlouhodobou léčbou a pravděpodobností trvalých následků. Celý let trval asi 3 minuty a i otrlí vyšetřovatelé (kriminálnísté) měli při přehrávání záznamu husí kůži. Jak mohlo dojít k tak fatálnímu pochybení pilota, je těžko vysvětlitelné. Byl to jeho čtvrtý tandemový let za sebou. Po setkání s pasažérkou na Javorníku dlouho čekali na vhodný okamžik pro start, protože foukal velmi slabý variabilní vítr. Každopádně pilot pasažérce sedačku pouze „oblékl“, ale nezapnul přezky a následně neprovedl kontrolu před startem.

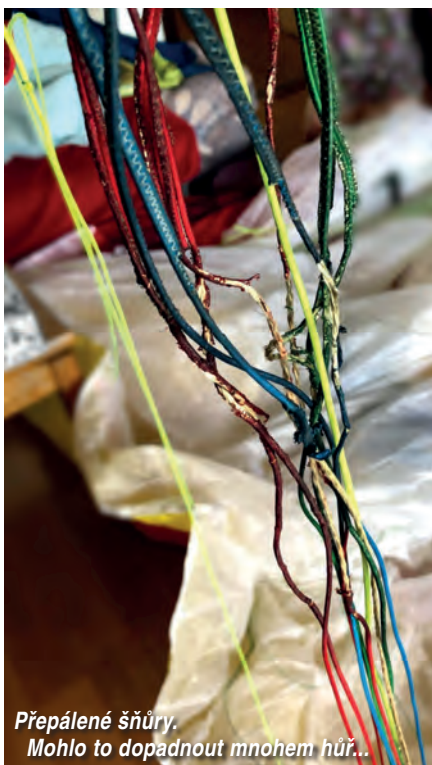
První je ze dne **11. 4. 2020**. Pilot ve věku 24 let s pilotním průkazem vystaveným v roce 2017 odstartoval **na Kozákově** s PK Advance lota 2. Po 1 hodině a 41 minutách letu a uletění vzdálenosti 24 km došlo k zatwistování a odhození záložního padáku. Popis průběhu události od pilota je zde:

*Na speedu, asi 50 %, jsem chytil front stall. Z front stallu se křídlo vrátilo se záplekem a začal jsem se twistovat. Přitáhl jsem řidičku na zdravé straně, co to šlo, ale popravdě těžko říct, jestli to byla zdravá strana, jak jsem se točil. A pak už jsem byl v SATu, kde jsem dlouho čekal, jestli se to nějak samo nevyřeší. Nevyřešilo, tak jsem se rozhodl hodit záložku. Křídlo se kolem záložky stihlo asi dvakrát omotat, záložka prolétla šnůrami a pak až se teprve otevřela. Snažil jsem se ještě přitáhnout křídlo k sobě, ale kvůli twistům, které byly moc vysoko, se mi to nepodařilo. Přistání bylo na rovnou zem, na pěšinu v lese.*

*Přepálené šňůry.  
Mohlo to dopadnout mnohem hůř...*
