# Rozbor

## mimořádných událostí v provozu SLZ za rok 2021

## Mimořádné události v provozu ULL

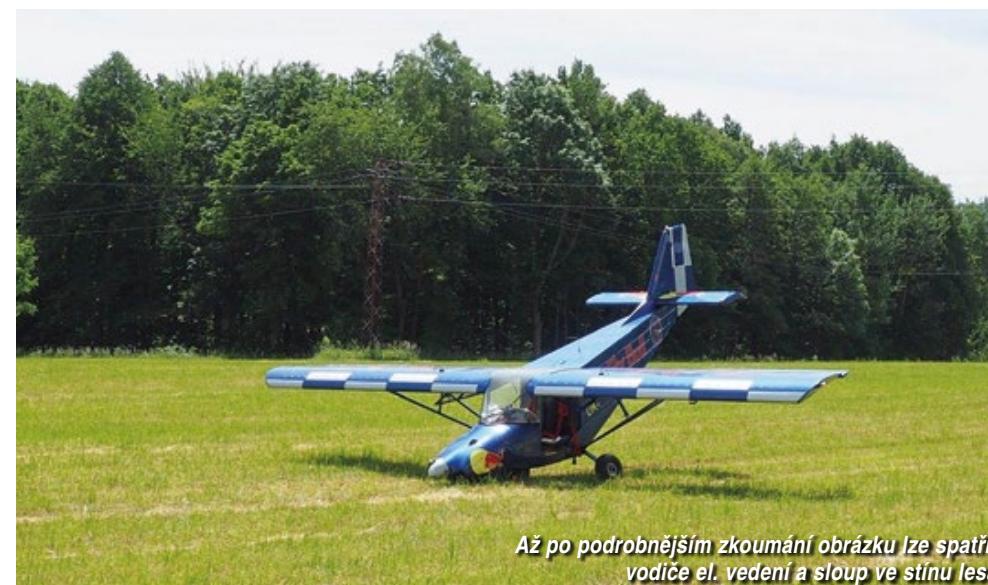
Až po podrobnějším zkoumání obrázku lze spatřit vodiče el. vedení a sloup ve stínu lesa

bezpečnostní přistání. Za druhou závažnou okolnost podílející se na vzniku této události považuji to, že sloup elektrického vedení v blízkosti vybrané plochy pro bezpečnostní přistání byl „ve stínu“ lesa (je patrné z ilustračního obrázku) a elektrické vedení bylo hůře identifikovatelné.

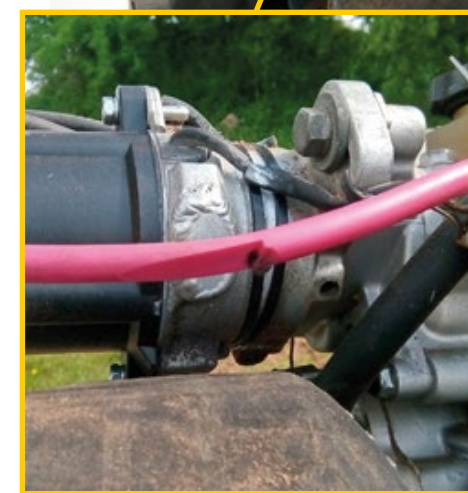
Vysokonapěťový kabel zapalování prodřený o řemen reduktoru

Příčinou vysazení konverze automobilového motoru Škoda Favorit bylo v jednom případě poškození (přebroušení) vysokonapěťového kabelu zapalování o řemen reduktoru. Za příčinu této poru-

chy bych si dovilil označit nedůslednou předletovou prohlídku stroje, a měl-li bych jít ještě dále, tak možná nedokonalé, popřípadě poškozené uchycení tak důležité součásti jako vysokonapěťový kabel. Jeho porucha (pokud není zapalování zdvojené) totiž vždy musí způsobit vysazení motoru...

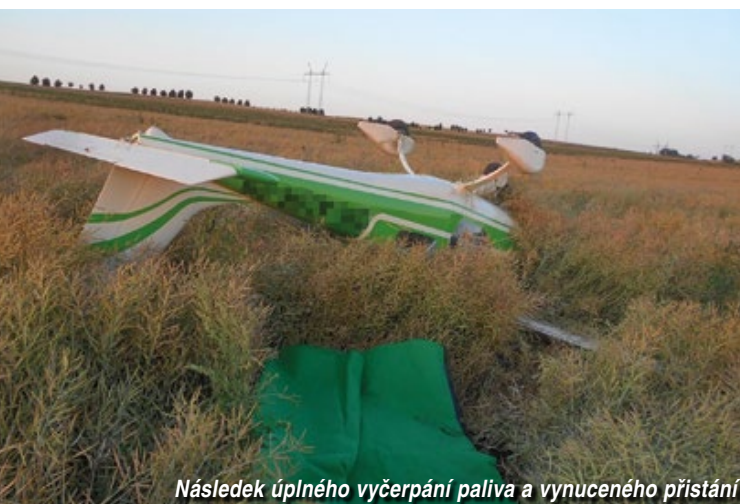
Následek úplného vyčerpání paliva a vynuceného přistání

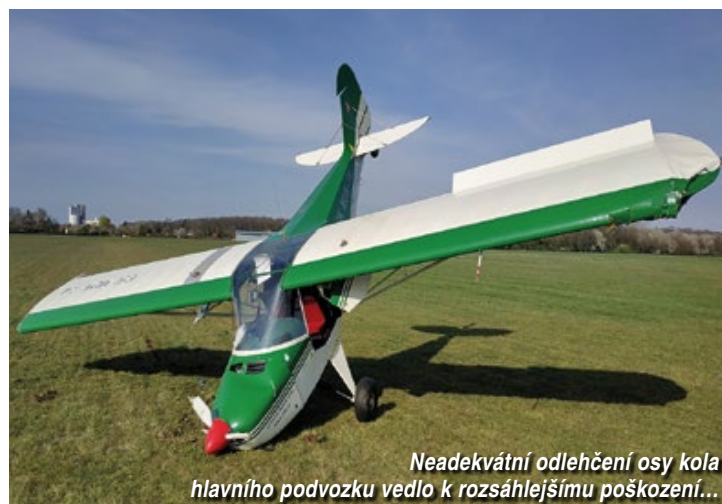
Z mimořádných událostí v provozu ultralehkých letounů, jejichž vznik souvisí s technikou, zmíním poddimenzování osy kola hlavního podvozku, resp. její nad-

měrné odlehčení odvrtanými otvory, které zavinilo její ulomení v průběhu letmého startu. Zdánlivě malé poškození osy kola klasického hlavního podvozku mělo za následek poškození vrtule, přední části trupu, jedné poloviny křídla, atd.

Neadekvátní odlehčení osy kola hlavního podvozku vedlo k rozsáhlejšímu poškození...

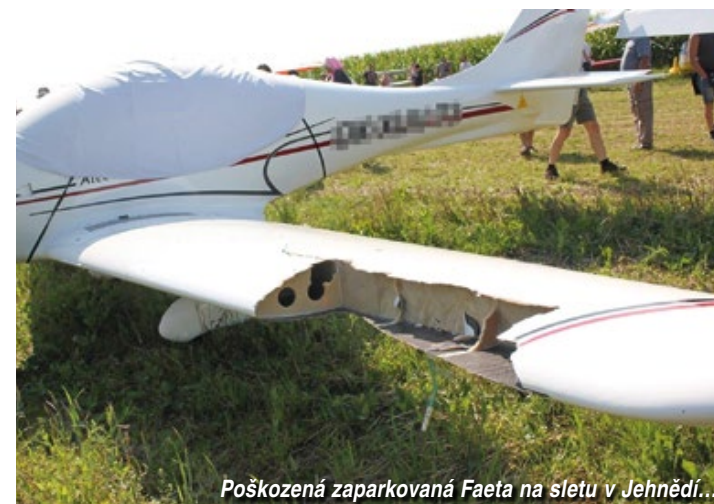
Poškozená zaparkovaná Faeta na sletu v Jehnědí...

situaci a jeho letoun narazil do naproti zaparkovaného UL letounu Faeta, který byl tímto nárazem významně poškozen. Vyšetřovací komisí byla příčina této události také popsána jako nesprávná manipulace s plynovou příjmutí, s čímž nelze než souhlasit. Avšak to, že pilot odmítl nabízenou pomoc pořadatelů s vytlačněním stroje ze stojánky a nevhodě mohl takto předejít, považuji za nejpodstatnější.

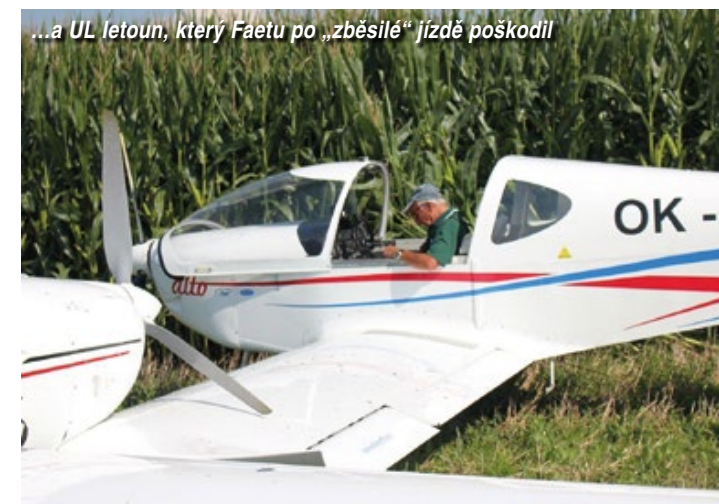
...a UL letoun, který Faetu po „zběsilé“ jízdě poškodil

Pilot nevyužil nabídky kolegů s pomocí vytlačení jeho letounu Alto z místa parkování a rozhodl se vyjet pomocí vlastní síly. Místo pro parkování bylo na slet vyhrazeno v upraveném prostoru sousedícího kukuřičného pole. Pilot se po prohřátí motoru pokoušel vyjet z místa, na kterém parkoval, což se mu při nižších otáčkách motoru nedařilo, a tak přidával plyn. Dle zjištěných informací se letoun pohnul v požadovaném směru až při skoro maximálním výkonu motoru a vyrazil rychle vpřed. Pilot zjevně nestačil zareagovat na rychle se měnící

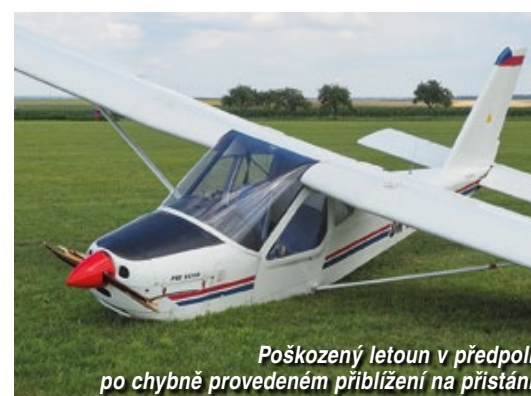
Poškozený letoun v předpolí po chybně provedeném přiblížení na přistání

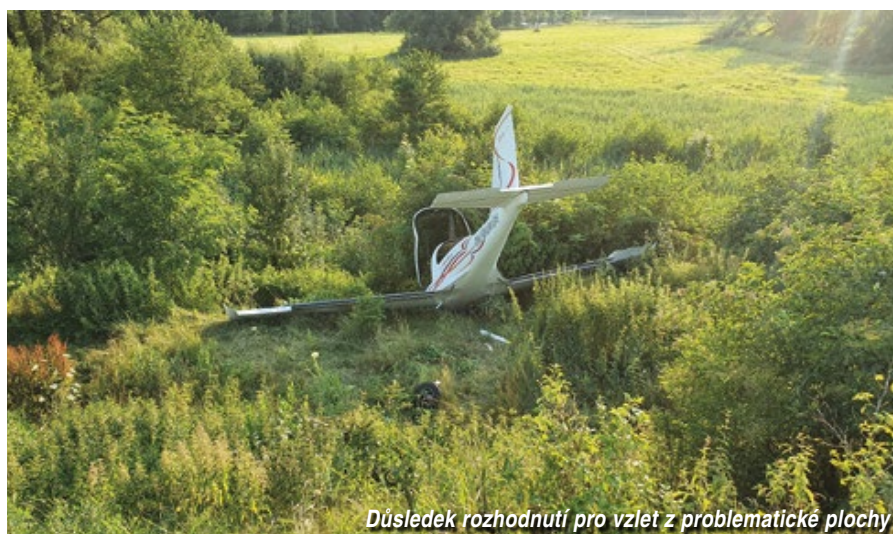
Konkrétní nehodu, která se stala v roce 2021 při vzletu, rozvedu podrobněji, neboť její závěr není v krajích českých až tak obvyklý, podobně jako nejsou časté okolnosti vzniku v roční době, kdy k ní došlo. K této události došlo na ploše SLZ Rabí, kam pilot přiletěl s další osobou na palubě z Hořovic. K události došlo v druhé polovině července a jejím aktérem byl pilot s pilotním průkazem vydaným v březnu toho roku. Jaké informace si pilot zjistil o ploše, na kterou přiletěl, známo není. Z šetření ale vyplynulo, že když chtěl opět s druhou osobou na palubě odletět, rozhodl se nevyužít celou délku plochy pro vzlet, protože plocha byla na východním okraji podmačená. Z šetření se také jeví, že ani zbylá část plochy neměla úplně ideální povrch a navíc nebyla nejdelší. V průběhu rozjezdu ve směru 25 se pilot rozhodl přerušit vzlet cca 140 metrů před koncem dráhy, která končí strmější sestupnou terénní vlnou. Do konce dráhy se mu letadlo nepodařilo zastavit a v průběhu dojezdu sjel ze srázu na konci dráhy 25. Ke zranění posádky při této události nedošlo a nedošlo ani k významnému poškození stroje. Události by však šlo předejít například tím, kdyby se pilot rozhodl na tuto ne příliš způsobilou plochu neletět, nebo když by tam letěl, tak se třeba pokusit o odlet jen v ob-

sazení sólo. Samozřejmě že šlo nejspíš udělat i rozhodnutí o přerušení vzletu dříve a letadlo stihnout zastavit. Z této události však může být i poučení, že k podmačení vzletové a přistávací plochy může dojít i jindy než jen za brzkých jarních měsíců po tání sněhu.

Důsledek rozhodnutí pro vzlet z problematické plochy

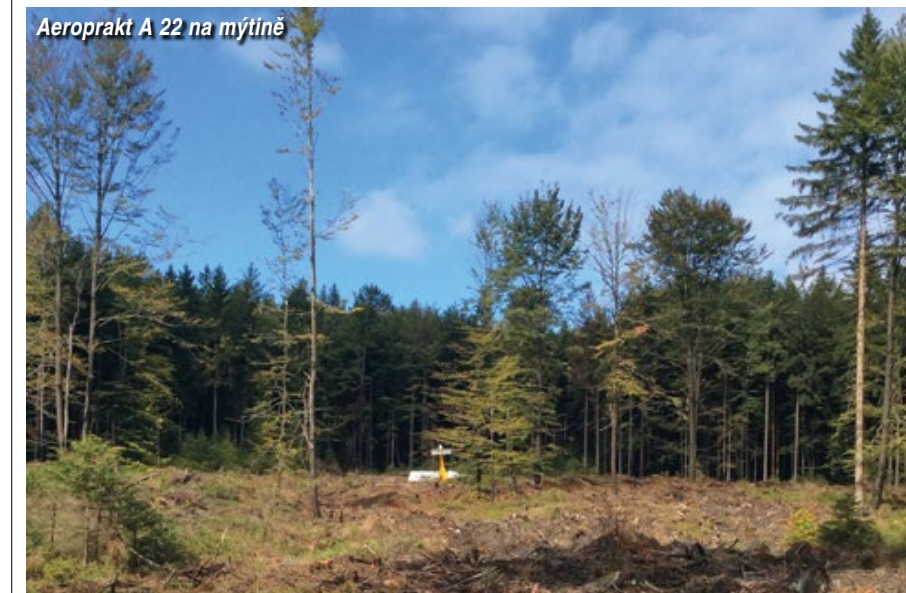
Tou první z nich je nehoda z konce září kdy při letu v oblasti Lužických hor s letounem Aeroprakt A 22 vlétl pilot s druhou osobou na palubě do složitých meteorologických podmínek. Závažné na této události je podle mého názoru to, že předpověď avizovala přechod fronty a že nízká oblačnost se v dané oblasti dala, mimo jiné, předpokládat. Podle mne se dalo předpokládat i to, že mraky budou „ležet“ na kopcích, kolem kterých se pilot rozhodl letět. Bylo podle mne i „nabílední“, že rozhodl-li se pilot letět v malé výšce údolím mezi kopci, na jejichž vrších mraky leží, je takovou sázkou do loterie, jestli se mrak „sleje“ i do údolí mezi kopci či nikoliv.

Aeroprakt A 22 na mýtině

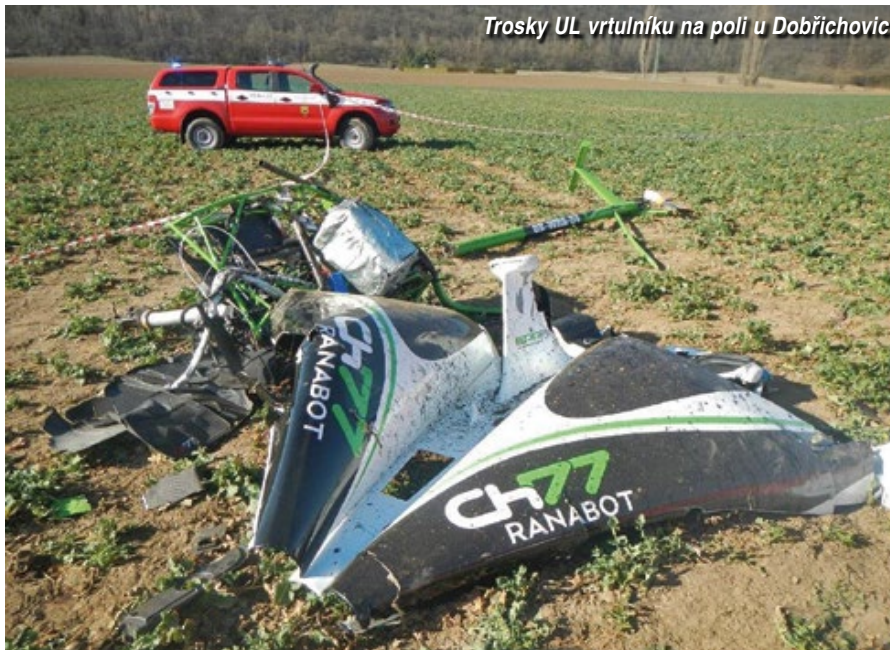
Trosky UL vrtulníku na poli u Dobřichovic

Pilot s další osobou na palubě prováděl rekreační let. V průběhu přípravy před letem doplnil cca 20 l paliva. Po vzletu z místa hangárování letěl nad údolím řeky Berounky východním směrem. Z důvodu aktivace akustického varovného signálu zbytku paliva přistál do terénu poblíž Dobřichovic. Po přistání kontaktoval telefonem mechanika a po konzultaci s ním přenastavil v palubním počítači množství paliva. Zvuková signalizace řídicí jednotky ustala. Po opětovném spuštění motoru provedl vzlet. Krátce po vzletu spatřili svědci nehody, jak stroj přešel z rovného do střemhlavého letu s pravou rotací, až narazil do země.

rychlost 70 kt (130 km/h). Při nezajištění dveří došlo k jejich odsátí a otevírání. Pilot, když to zaregistroval, tak pustil páku kolektivu, přestal se věnovat řízení, a snažil se dveře pasažéra zavřít. Přitom došlo ke „spadnutí“ kolektivu, přechodu stroje do prudkého klesání, kdy vlivem momentu od ocasní vrtulky dojde i k rotaci. Pilot se to snažil řešit, ale vzhledem k malé výšce už nestačil vybrat klesání a narazil do země.

mání trosk se potvrdilo odlišné poškození dveří a jejich závěsů a zámků, dokazující že levé dveře nebyly v okamžiku nárazu zavřené a zajištěné. UL vrtulník byl při kritickém letu přes váhu a na hraně přední centráže, což zvyšuje tendenci samovolně klopit „na hlavu“.
