## Nehody v provozu ULL

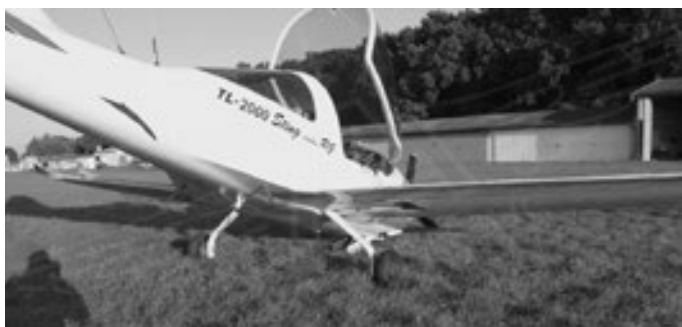
**Letecký incident UL letounu TL 2000 Sting RG, dne 29. 8. 2015 v 18:10 hod. SELČ, RWY 26 letiště Břeclav**

Pilot s druhou osobou na palubě provedl přelet z letiště Břeclav na letiště Sliač. Při návratu zpět na letiště Břeclav zvolil pilot pro přistání v Břeclavi RWY 26. UL letoun se v závěru sestupu pohyboval na velkém úhlu náběhu. Po přeletu prahu RWY 26 došlo ve výšce cca 3 m k prosedání UL letounu. Vzhledem k velmi nízké rychlosti UL letoun tvrdě dosedl. Po dotyku příďového kola se zemí se příďový podvozek zborstil směrem dozadu pod UL letoun. Následně došlo ke kontaktu vrtulových listů se zemí. UL letoun zůstal stát na hlavním podvozku a přídí ve vzdálenosti cca 200 m od místa dosednutí, mírně pootočen vlevo od osy původního přistání. UL letoun neměl vysunutě vztlakové klapky.

**Poškození UL letounu:** Ulomená zalamovací vzpěra příďového podvozku, utržený pryžový tlumič odpružení příďového podvozku, zlomeny všechny vrtulové listy, poškozený spodní díl krytu motoru a dvířka příďového podvozku.

**Hlavní příčina:** Prosednutí UL letounu na malé rychlosti.

Přistání UL letounu bez vysunutí vztlakových klapek.

Malá rychlost při přiblížení na přistání.

Přistání po větru.

**Komentář:** Pilot chybně zvolil přistání po větru, bez vztlakových klapek a malou rychlostí na přiblížení. Na prosednutí měla vliv i vyšší teplota vzduchu.

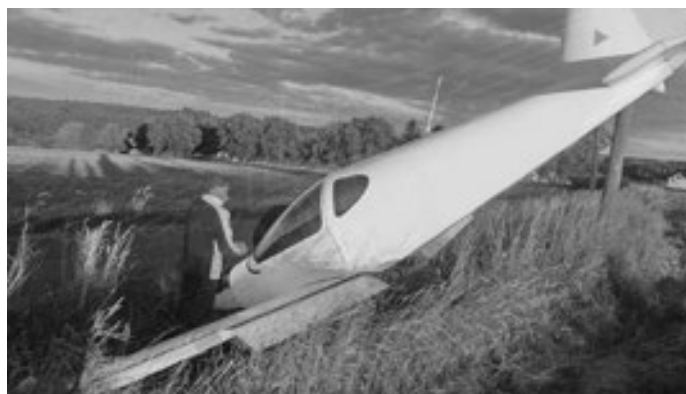
**Letecký incident UL letounu Alto TG, dne 28. 9. 2015 v 15:35 hod. SELČ, pole 3 km jihovýchodně od Heřmanova Městce, u obce Úherčice**

Pilot odstartoval z letiště Chrudim RWY 06. Po vzletu změnil směr letu na Prachovice. U obce Úherčice nad lesem ve výšce cca 250 m nad terénem motor ztratil výkon a nereagoval na pohyby páky ovládání výkonu. Pilot se snažil pravou zatáčkou přistát na pole u obce Úherčice. Plochu křížují dvě silnice a po levé straně jsou vodiče elektrické energie. Plocha se svažuje, proto nebyl pilot schopen přistát na místo, které si vybral. První silnici přelétl, podlétl vodiče elektrické energie a dosedl na pole za silnicí. Po dosednutí před druhou silnicí začal intenzivně brzdit. Zlomila se noha příďového podvozku, UL letoun se sklopil přední částí na zem a vjel do příkopu u druhé silnice. Po opuštění letounu pilot mobilním telefonem informoval dispečera letiště Pardubice o nouzovém přistání.

**Poškození UL letounu:** Zlomená vrtule, přední podvozková noha, vylomená levá podvozková noha.

**Hlavní příčina:** Nezvládnuté přistání do terénu, dlouhý rozpočet.

**Spolupůsobící příčiny:** Snížený výkon motoru.

**Komentář:** Prohlídkou motoru Suzuki 1600 bylo zjištěno, že pokles výkonu motoru způsobila porucha jednoho ze dvou snímačů polohy klikového hřídele. Pokud je snímač studený, tak pracuje normálně, ale po ohřátí se jeho obvod přeruší. Po opětovném vychladnutí opět pracuje normálně. S jedním funkčním snímačem tedy motor pracoval pouze na dva válce, a proto taky nedošlo k jeho úplnému zastavení.

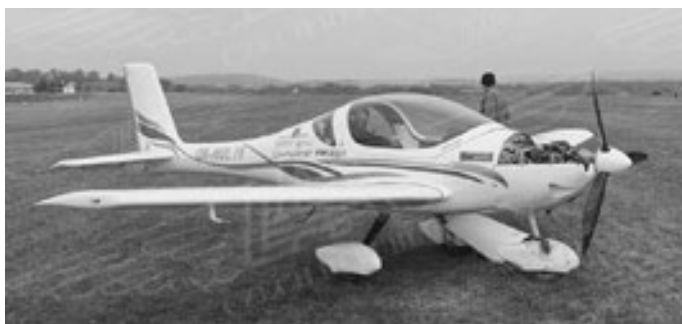
**Letecký incident UL letounu FM 250 Vampire, dne 7. 10. 2015 v 08:42 hod. SELČ, RWY 14 letiště Jaroměř**

Žák prováděl samostatné lety po okruhu na letišti Jaroměř z RWY 14. Instruktor sledoval lety žáka z plochy letiště a byli v radiovém spojení. Po čtvrtém okruhu při přistání a opakovaném vzletu žák po zvýšení výkonu motoru přesouval vztlačové klapky z polohy pro přistání do polohy pro vzlet. V tomto okamžiku došlo k dotyku kola předového podvozku se zemí. Vzhledem k tomu, že žák měl vyšlápnutý levý pedál směrového kormidla, letoun vybočil doleva a došlo ke zlomení přední podvozkové nohy a poškození vrtule.

Poškozená vrtule, přední podvozková noha.

Nesprávné pořadí úkonů prováděných při letmém vzletu.

Nezvládnutá technika pilotáže při letmém vzletu.

**Komentář:** Správný postup je takovýto: po přistání, s motorem na volnoběh nejprve přesunout vztlačové klapky do polohy pro vzlet. Dívat se před sebe, udržovat přímý směr a zvýšit výkon motoru na maximum. Po odpoutání provést rozlet v horizontu a po kontrole rychlosti převést UL letoun do stoupání.

Pokud pilot po přistání nejprve zvýší výkon motoru na maximum a pak upravuje polohu vztlačových klapek, není soustředěný na udržování přímého směru a také může dojít k odskočení UL letounu, nebo odpoutání na malé rychlosti a k jeho opětovnému dosednutí i na předový podvozek.

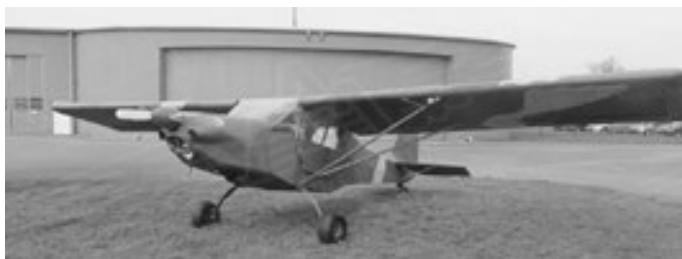
**Letecký incident UL letounu J 03 Yetti, dne 11. 10. 2015 v 09:25 hod. SELČ, za koncem RWY 28 letiště Jihlava**

Žák prováděl samostatné lety po okruhu dle osnovy UL 3 cv. č. 18. Při přistání na RWY 28 byl dlouhý, UL letoun měl zvýšený volnoběh, dosedl v cca polovině RWY na vyšší rychlosti. Po přejetí konce

RWY použil intenzivně brzdy, tím došlo při zvýšených volnoběžných otáčkách k překlopení UL letounu na před a jeho poškození.

Poškozená vrtule, kryt motoru, chladič vody.

**Hlavní příčina:** Dlouhý rozpočet na přistání, přistání se zvýšeným volnoběhem, ve výběhu intenzivní zabrzdění.

**Komentář:** V případě dlouhého rozpočtu žáka, když v polovině letiště nedojde k přistání, je nutné opakovat okruh. Opakování okruhu není pro žáka, ani pro pilota ostuda. V tomto případě neměl žák snížen výkon motoru na volnoběh. Zvýšený volnoběh v obsazení sólo umožňuje v kombinaci s přízemním efektem plavání UL letounu na větší vzdálenosti.

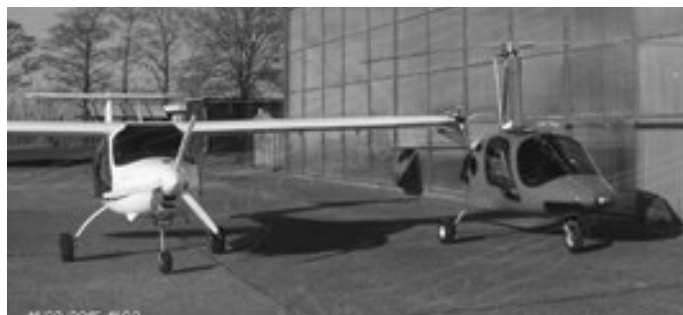
**Pozemní nehoda UL letounu SKYLEADER GP 7, dne 22. 11. 2015 v 15:05 hod. SEČ, letiště Zábřeh**

Pilot UL letounu pojížděl před hangárem a koncem levé poloviny křídla narazil ze zadu do točící se vrtule stojícího vírníku. To způsobilo poškození koncové části levé poloviny křídla UL letounu a vrtule vírníku.

Poškozená koncová část levé poloviny křídla.

**Ostatní škody:** Vírník ZEN 1, OK – TWA 37, poškozená vrtule, násilně zastaven motor.

**Hlavní příčina:** Pilot UL letounu při pojíždění špatně odhadl vzdálenost od stojícího vírníku.

**Komentář:** Po vyndání letadel z hangáru na stojánku by měly být stroje postaveny tak, aby bylo umožněno bezpečné pojíždění. V tomto případě nepomohlo ani to, že vírník má jasně červenou barvu.

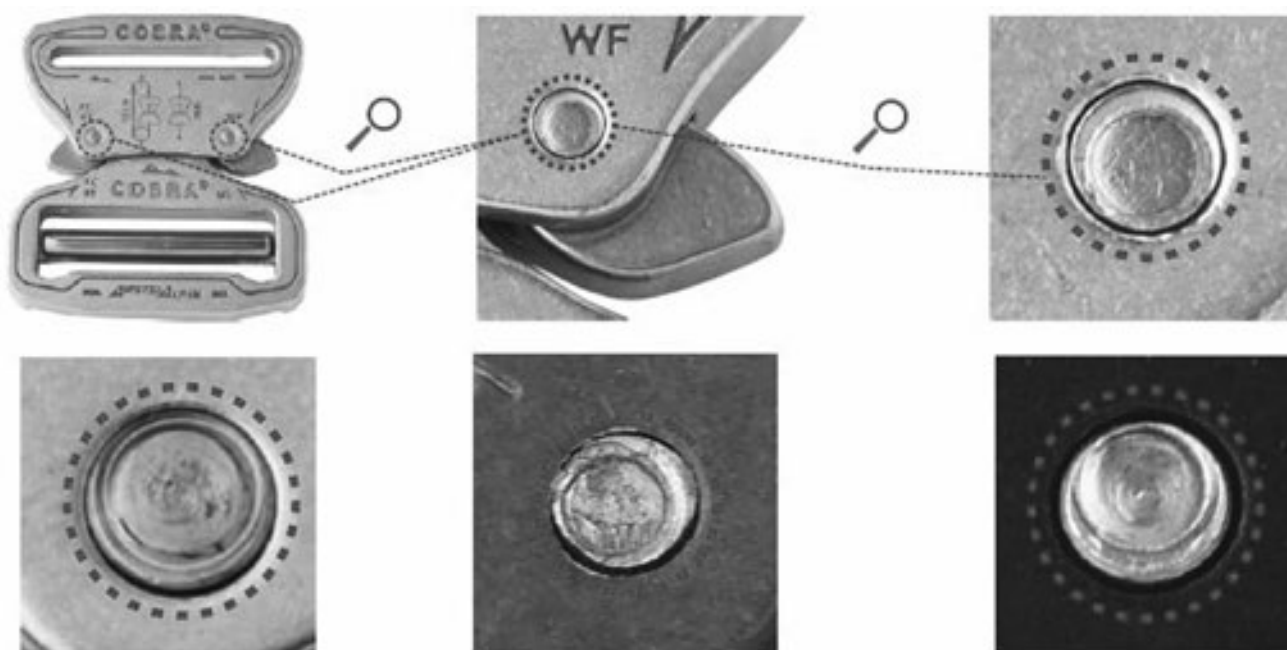
### Správně zajištěný nýt

Na obou stranách nýtu je kruhový otisk razidla. Vše v pořádku.

S nýtem nemanipulujte

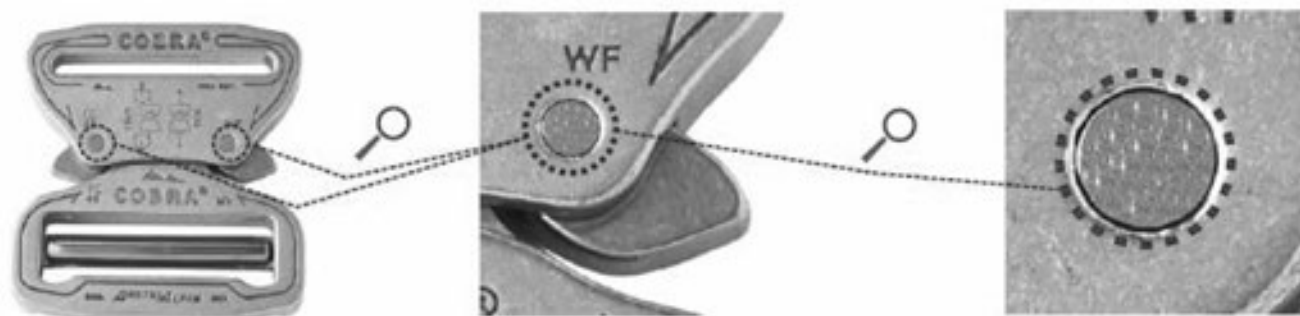
### Vadný kus

Na velmi malém procentu (0,00005% = 1 kus ze 2 milionů) spon COBRA® byla zjištěna závada. Během výroby mohlo dojít k tomu, že nýt na sponě nebyl zajištěn rozlisováním. U takto závadných kusů by mohlo dojít k uvolnění nýtu a tím i k uvolnění úchyty spony. Tato vada se může objevit u všech verzí a velikostí spon COBRA®.

Na nýtech není otisk razidla, ihned přestaňte sponu používat.

Pokud zjistíte, že se tato závada týká právě vaší spony, ihned ji přestaňte používat. V tom případě i v případě jakýchkoli pochybností nás neváhejte kontaktovat emailem [office@austrialpin.at](mailto:office@austrialpin.at) nebo na telefonu +430 522 565 248.
