## Letecké nehody a incidenty UL

### Nehoda ULL, U Prachatic

**Letecká nehoda UL letounů EV 97 Eurostar a NG 4 VIA, dne 27. 8. 2016 v 18:46 hod. SELČ v prostoru pole 1,8 km severně od obce Dlouhá Loučka**

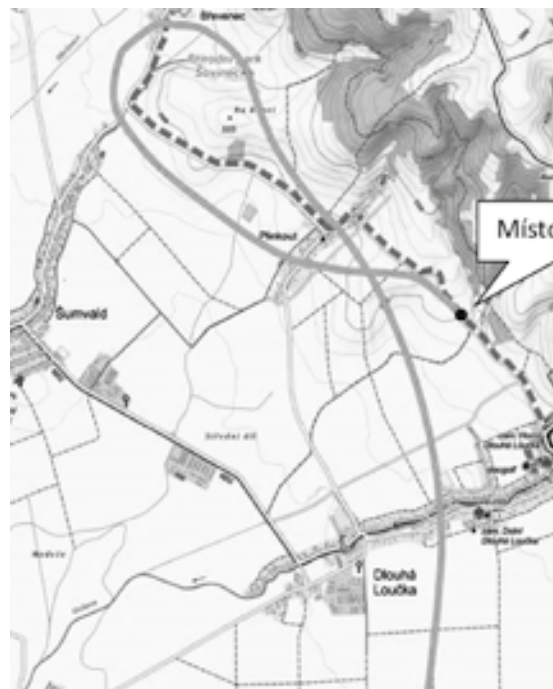
Posádka UL letadla EV-97 a pilot UL letadla WT-9 provedli vzlet z letiště Olomouc. Po vzletu se k nim na trati letu připojil pilot s letounem NG 4 VIA. Trojice UL letounů letěla do prostoru obce Plinkout. Zde provedli průlet v místě, kde se měla konat soukromá oslava známého. Následoval manévř mírnou levou zatáčkou a opakovaný průlet nad obcí. Pilot prvního UL letounu EV-97 v průběhu letu neviděl, v jaké poloze se vůči němu nacházel NG 4 VIA, který měl být vlevo od něj. Po průletu letěl UL letoun EV-97 jihovýchodním směrem a předpokládal návrat na letiště Olomouc. UL letoun letěl ve výšce 75 m nad zemí jihovýchodním směrem 134°. Ve stejném okamžiku UL letoun NG 4 zatáčet do směru 146° letem ve výšce 73 m nad zemí. UL letoun NG 4 VIA narazil zespodu do UL letounu EV-97 Eurostar. Ze záznamu GPSMAP 296 a NESIS III vyplývá, že ke střetu došlo v 18:46 hod. SELČ. Náraz způsobil poškození obou UL letounů. Piloti se v malé výšce nad zemí pokusili o svoji záchranu použitím záchranných systémů. UL letoun NG 4 VIA narazil pod velkým úhlem do země. UL letoun EV-97 Eurostar dopadl na zem naplocho.

**Meteorologická situace:** Vítr z 150° ÷ 190° 4 ÷ 8 kt, dohlednost nad 10 km.  
**Poškození UL letounu:** V důsledku srážky byl NG 4 VIA po nárazu do země zničen, EV-97 Eurostar byl po dopadu na zem vážně poškozen.

- Piloti měli platnou kvalifikaci i zdravotní způsobilost,
- oba UL letouny měly platný technický průkaz,
- oba UL letouny při průletu nad obcí Plinkout a po celý následující úsek letu až do nárazu NG 4 do EV-97 letěly ve výšce nad zemí nižší než je minimální povolená výška letu nad zemí stanovená předpisem,
- výhled pilotů z EV-97 vpřed nic neomezovalo, nelze ale vyloučit, že se níže letící NG 4 dostal vlevo mimo zorné pole pilotů v EV-97,
- piloti v EV-97 neměli žádnou informaci o poloze NG 4 a pouze se domnívali, kde by se mohl nacházet,
- před střetem oba letouny letěly ve velmi mírné zatáčce vpravo s plynulým stoupáním,

- NG 4 se přibližoval k EV-97 zleva zespodu po trajektorii směřující až do bezprostřední blízkosti
- nepodařilo se zjistit, jak pilot NG 4 reagoval, aby zastavil přibližování, prokazatelné je pouze přesunutí páky ovládání plynu z polohy cca 98% na 24%,
- neproběhla žádná radiokomunikace mající vliv na upozornění pilotů v EV-97, z podání vysvětlení vyplývá, že pilot EV-97 uviděl křídlo NG 4 pod EV-97 v době bezprostředně před nárazem.

**Hlavní příčina:** Nedodržení dostatečné vzdálenosti vůči druhému UL letounu a přiblížení do takové blízkosti, která měla za následek náraz do výše letícího UL letounu.

**Spolupůsobící příčina:** Ztráta kontroly nad oběma letouny v malé výšce nad zemí.

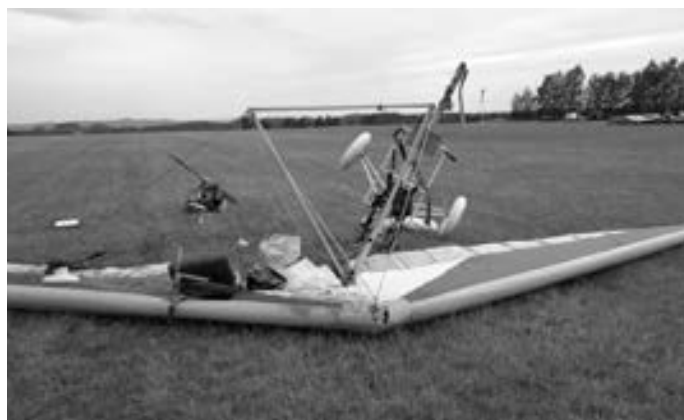
### Letecká nehoda MZK na letišti Hodkovice 16. 7. 2017

Pilot MZK s další osobou na palubě (též držitelem kvalifikace pilot MZK) prováděl vzlet k rekreačnímu letu na RWY 19. Po vzletu ve výšce cca 10 m začal mít motor nepravidelný chod a ztrácel výkon. Pilot pokračoval ve vzletu přesto, že rychlost MZK stále klesala. Následně došlo k pádu MZK. Po nárazu přídí do země se MZK převrátil na „záda“. Stroj byl těžce poškozen, druhá osoba na palubě bez zranění, pilot převezen do nemocnice a po dvou dnech propuštěn do domácího ošetření.

vším v této chvíli musíme být připraveni řešit situaci, kdy může dojít ke snížení či úplné ztrátě výkonu motoru. V tomto konkrétním případě pilot včas nezareagoval a nepřevédl stroj do klouzání s přistáním na volné ploše letiště. Naštěstí skončil jen s pohmožděninami a nedošlo k vážnému zranění posádky.
