## Servisní bulletin pro některé motory Rotax 912

### Servisní bulletin SB-912-073

## Letecké nehody UL

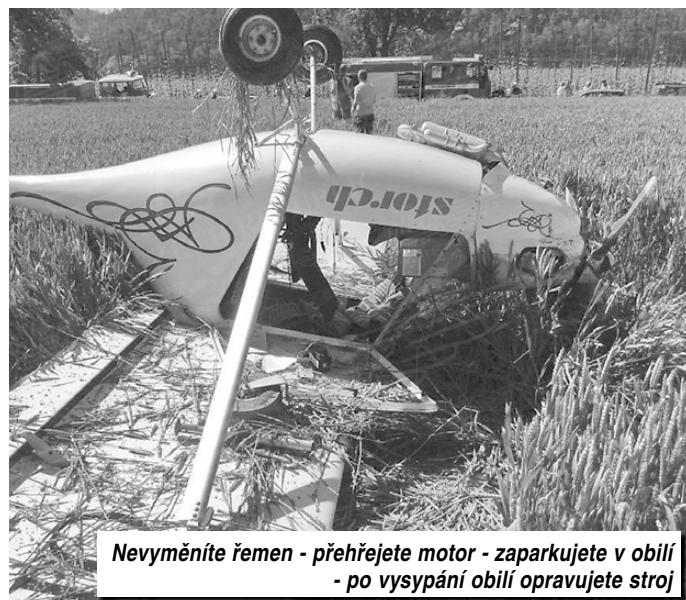
Jako pohonná jednotka UL letounu byl použit motor Rotax 503 s třílistou vrtulí Neuform. Motor Rotax 503 je dvoutaktní dvouválec chlazený vzduchem, kde dostatečný proud chladicího vzduchu zajišťuje ventilátor poháněný klínovým řemenem. Tento řemen byl poškozený a nemohl tak přenášet potřebný výkon na ventilátor, což vedlo k postupnému přehřívání až zadření motoru.

**Nevyměňte řemen - přehřejete motor - zaparkujete v obilí  
- po vysypání obilí opravujete stroj**

Při dlouhodobém provozu musíme kromě draku letadla kontrolovat a udržovat také součásti pohonné jednotky, které jsou namáhány vibracemi, teplotou a vysokým počtem cyklů. Manuál výrobce motorů Rotax předepisuje kdy a co kontrolovat, a v podstatě při každé prohlídce po 25 hodinách provozu by měl být ověřen i stav klínového řemene chlazení, jeho předpětí a stav kladek. Při běžné předletové prohlídce není řemen na očích a může se přehlédnout, že není v dobrém stavu či dostatečně napnutý.

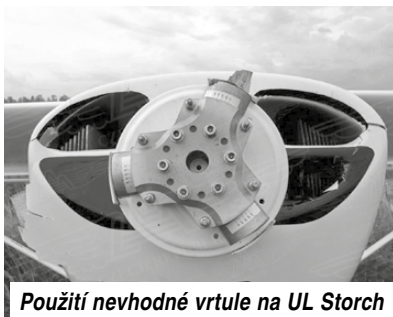
Dle příručky a zároveň potvrzeného stanoviska výrobce tato vrtule není vhodná pro instalaci na motor Jabiru 2200 (montáž bez reduktoru).

Tato nevhodná kombinace zástavby vrtule vedla k její destrukci a tím i k letecké nehodě.

Použití nevhodné vrtule na UL Storch

Poučení: Nemontujte na své stroje neschválené vrtule.

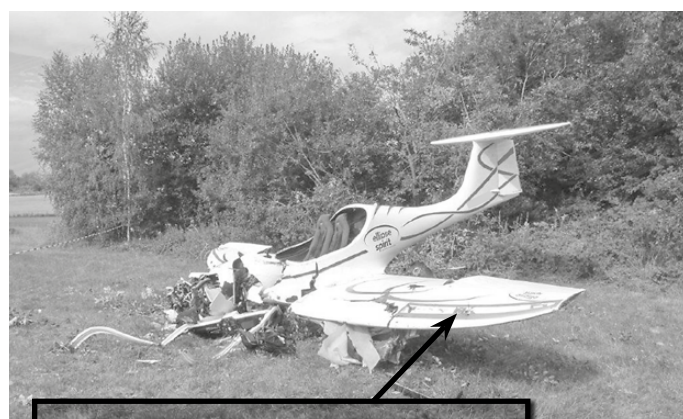
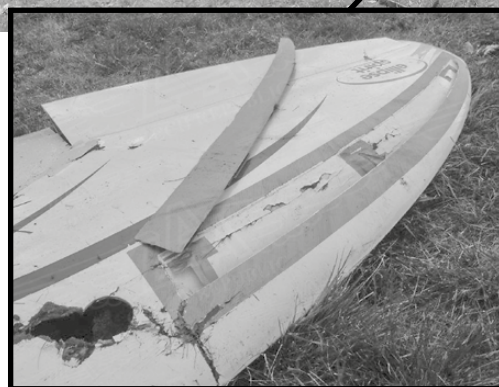
Žák prováděl samostatný let dle osnovy UL 3, nácvik zatáček nad letištěm. Během tohoto letu došlo k utržení všech tří listů vrtule. Žák zahájil nouzové přistání na RWY 20, ale před prahem zachytil levou polovinou křídla o porost drobných stromů. UL letoun se otočil o 180° a dopadl na zem. Stroj byl při nehodě vážně poškozen, pilot nezraněn. Leteckou nehodu šetřili inspektoři LAA ČR.
