## ROZBOR MIMOŘÁDNÝCH UDÁLOSTÍ V PROVOZU SLZ ZA ROK 2008

### Mimořádné události v provozu ultralehkých letadel

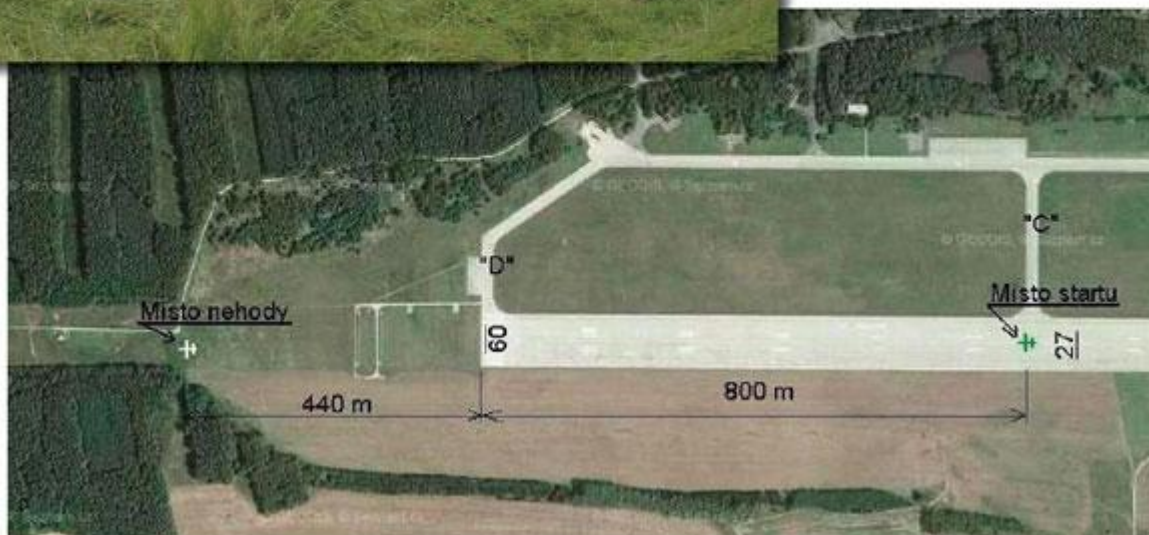
**Přes zdánlivě dlouhých 800 metrů před sebou to bylo v daném případě málo. Využit větší délku dráhy, když tam byla, by mohlo pomoci**
