# ROZBOR MIMOŘÁDNÝCH UDÁLOSTÍ V PROVOZU SLZ ZA ROK 2009

## Mimořádné události v provozu ultralehkých letadel

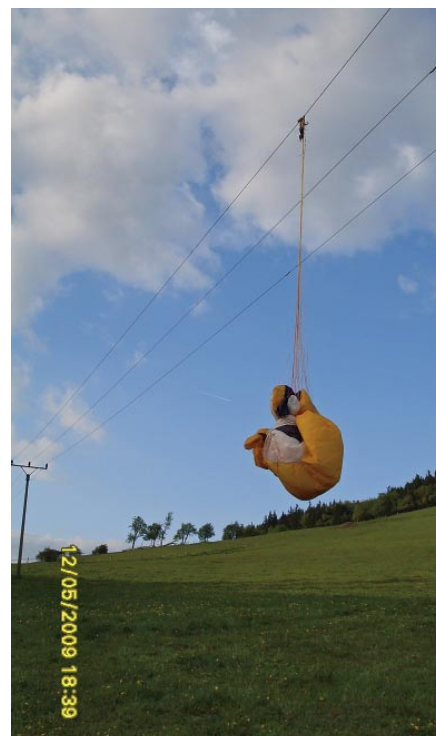
Takovéto štěstí už bohužel neměl zkušený pilot a vlekař, který v srpnu startoval pomocí odvíjáku na ploše u Chotěnova. Po odpoutání od země došlo k výraznému vybočení PK vlevo a k následnému vlétnutí do vodičů 35 kV. Bohužel vlekař, který prováděl start pilota, neměl potřebnou kvalifikaci pro provádění startů. Obsluhu

odvíjáku i auta prováděl v jedné osobě a jeho odvíják nesplňoval základní technické požadavky. Pilot, který po nárazu šňůrami a přepadnutí vrchlíku přes vodiče zůstal viset nad zemí, se ručkováním po

vořiči přiblížil ke sloupu a při pokusu přelést na sloup došlo k elektrickému výboji, který pilota těžce zranil.
