# Rozbor mimořádných v provozu SLZ za rok

## Mimořádné události v roce 2010 obecně:

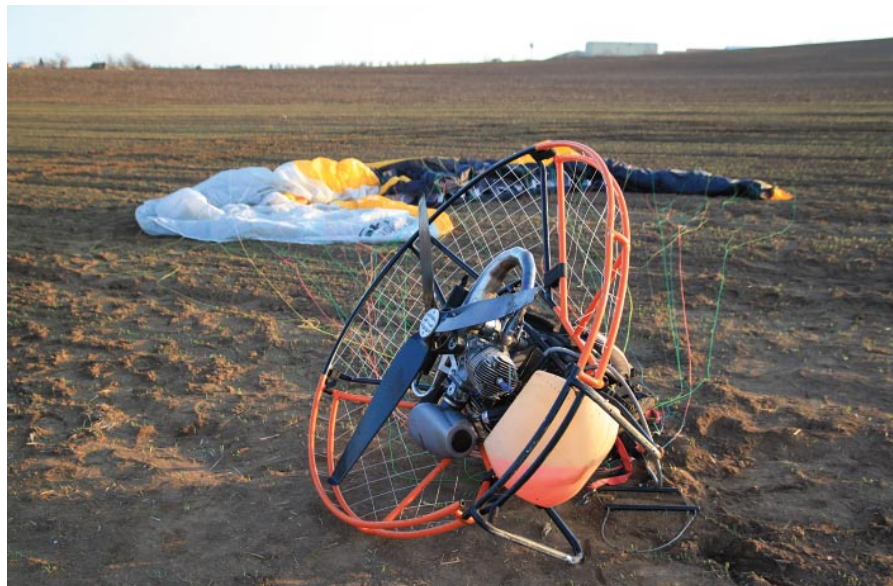
mínky byly v tu chvíli na samé hranici jeho schopností. Pilot odstartoval směrem od letištní věže letiště Přibyslav proti větru o síle cca 4 m/s. V průběhu startu změnil směr doprava po směru reakčního momentu pohonné jednotky a při tom vítr zesílil na 6 m/s. Pilot pokračoval ve vzletu a dále vybočoval doprava, přičemž poryv větru změnil trajektorii jeho letu, takže proletěl mezi stavbami letištní meteorostanice ČHMÚ

pilot při samotném vzletu až příliš spoléhal na výkonný motor, který ovšem tentokrát svým reakčním momentem problém s vybočením při startu ještě umocnil. Jsem přesvědčen, že po dostatečném rozlétání pilota by k takovéto nehodě již nedošlo. Současná zima, stejně jako ta minulá, létání také příliš nepřeje. Postupem času pozvolna odeznívají naše pilotní návyky. Mějme to, prosím, na paměti, až nás na jaře opět bude počásat a touha hnát do vzduchu.

Zima v roce 2010 byla dlouhá a létání příliš nepřála. **Na první nehodě se do jisté míry podepsala nerozlétanost pilota** a jeho touha letět i přesto, že meteoropod-

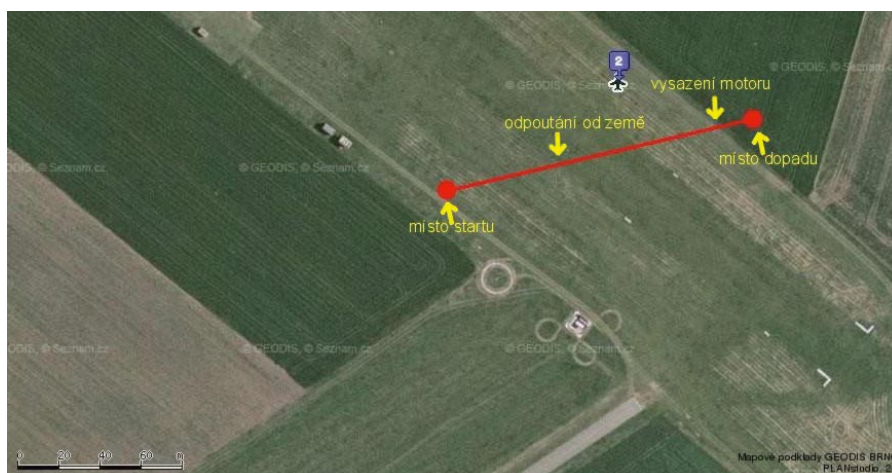
**Jediná nehoda v loňském roce, na jejíž průběh měla vliv technická závada,** se stala v červenci na letišti Stichovice. Pilot odstartoval z prostoru pro starty MPK proti větru, ve směru 080°, tedy téměř kolmo na RWY 13/31. Po rozběhu se odpoutal od země a pokračoval ve stoupání. Ve výšce cca 10 – 15 m došlo náhle k vysazení motoru MPK. V té době se pilot se nacházel nad rozhraním letištní plochy a pole s porostem vzrostlé řepky vysoké asi 1 m. Pokračoval v přímém letu proti větru. Po kontaktu s porostem došlo k výraznému zachycení nohou pilota, k předstřelu padáku a prudkému nárazu pilota do země. Pilot si způsobil otevřenou zlomeninu nohy. K vysazení motoru došlo

vlivem zkratu vodiče vypínače zapalování v ohybu u rukojeti ovládání motoru. Pilot měl možnost se i v této výšce bezpečně vyhnout přistání do řepkového pole. Je nezbytné opakovaně zdůraznit, že přistání do vzrostlého řepkového porostu je vždy nebezpečné a je potřeba se mu pokud možno vyvarovat. V posledních letech je řepka pěstovaná na značných plochách během celého vegetačního období a nebezpečí plynoucí z nouzového přistání do ní tedy není již výhradně dubnovou a květnovou záležitostí, ale je potřeba se plochám osetým řepkou vyhýbat až do pozdního podzimu stejně, jako jsme navyklí vyhýbat se vodním plochám a lesním masivům.
