# Rozbor mimořádných v provozu SLZ za rok

## Mimořádné události v roce 2011 obecně

# Mimořádné události v provozu ultralehkých letounů (ULL)

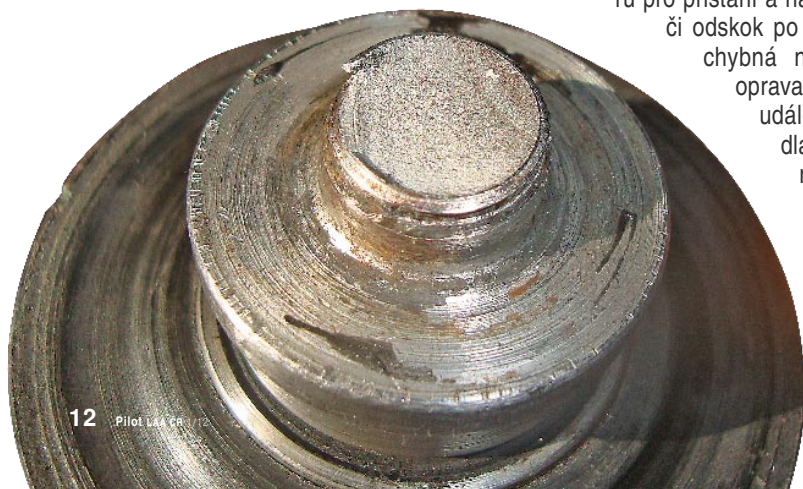
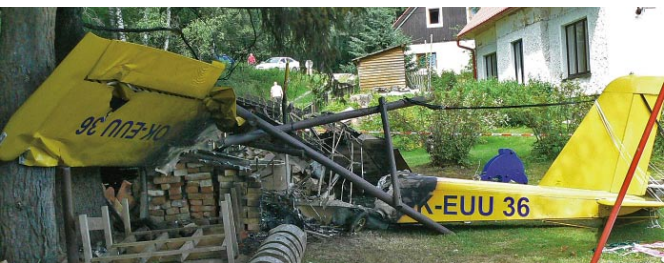
Další událostí, která měla nejzávažnější následky, a ze které si lze podle mého názoru opět vzít jednoznačné poučení, je událost ze dne **19. 7. 2011**, která se stala **poblíž obce Ošek u Rokycan**.

**ZRANĚNÍ:** Oba členové posádky podlehli smrtelnému zranění.

**POŠKOZENÍ:** UL letoun zničen.

**ZÁVĚR:** Ztráta rychlosti, pád do vývrtky.

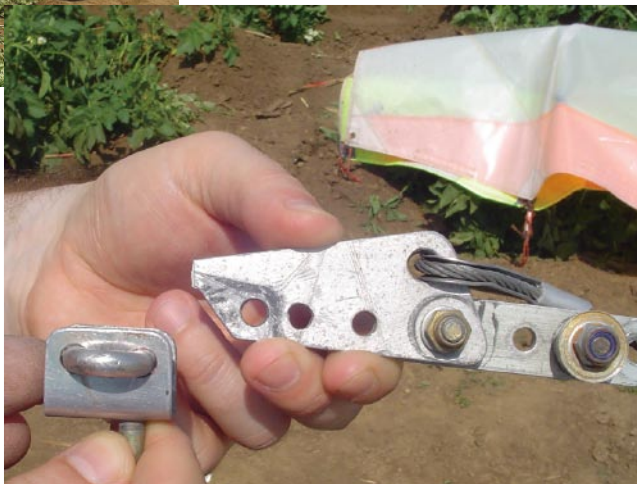
**METEOROLOGICKÁ SITUACE:** CAVOK  
**ZÁVĚR:** Při technické prohlídce MZK po nehodě bylo zjištěno, že bylo chybně zapnuté kování napínáku lan příčnicku. Z tohoto důvodu došlo k jeho ulomení v místě, za které se pouze zaklesne za čep kování na kýlu při montáži křídla.

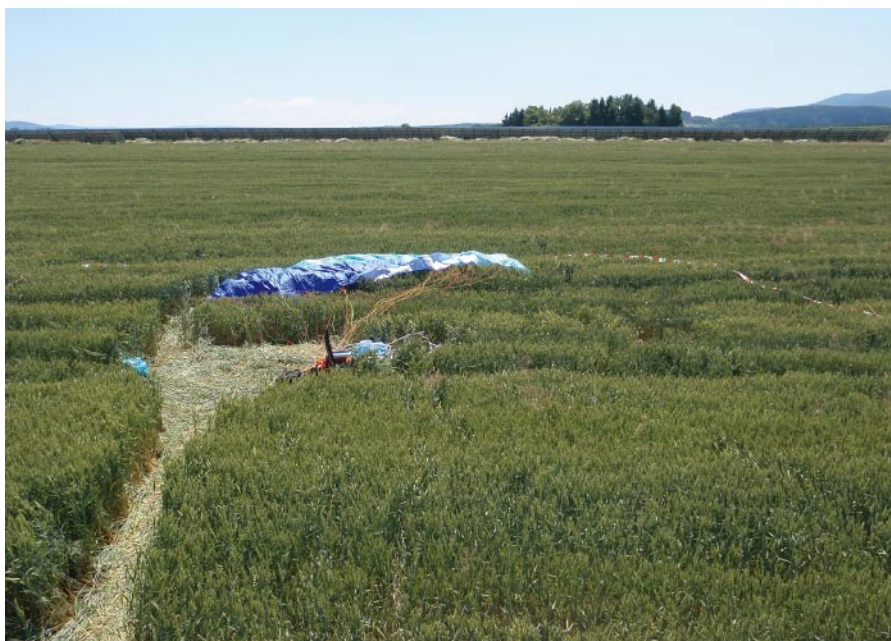
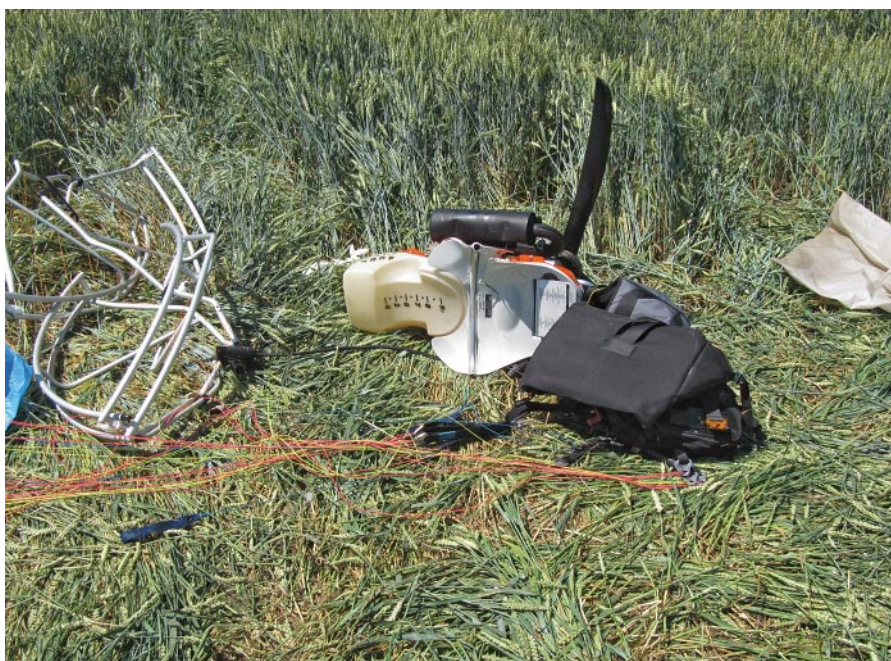
K první nehodě MPK došlo **28. 6.** Pilot **poblíž obce Velenice** uvedl motorový padákový kluzák z výšky cca 100 m AGL do levé spirály na volnoběžném režimu motoru a po nedokončených asi čtyřech otočkách narazil do země. Bezprostředně před nárazem se podle svědecké výpovědi zvýšily otáčky motoru PPG, zřejmě při pokusu o vybrání spirály. Nárazem do země pilot utrpěl zranění neslučitelná se životem. Je to v historii již druhá smrtelná nehoda PPG, kdy pilot nevybral spirálu, do které uvedl stroj v nízké výšce. Nejmé-

ně v jednom známém případě vloni pilot úspěšně včas použil záchranný padák. Důvodem může být rozdílné chování PPG v ostré zatáčce pod plynem a po uvedení do spirály na volnoběhu motoru. Padákový kluzák se v tomto případě chová odlišně a také jiné je jeho vybírání. Do spirály se padákový kluzák musí uvádět se značnou rezervou výšky, což dobře znají piloti volných kluzáků. V tomto případě pilot zahájil spirálu ve výšce 100 m, která je hluboce pod minimální výškou 200 m, ve které již spirála při nácviu má být ukončena.
