# Rozbor nehod 2012

## Mimořádné události v provozu SLZ obecně

## Mimořádné události v provozu UL letounů

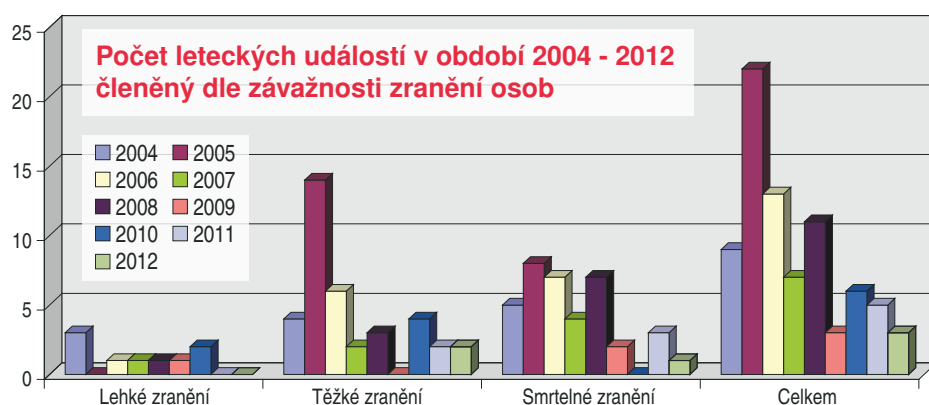
**K** nejčastějším okolnostem souvisejícím se vznikem nehody UL letounu byla v roce 2012, podobně jako v předcházejících letech, **nezvládnutá technika pilotáže při přistání**. Celkem se v uplynulém roce jednalo o devět případů tohoto druhu. I když tyto události nekončí zpravidla nijak moc katastroficky a většinou při nich dojde „pouze“ k poškození stroje (nejčastěji podvozku, případně vrtule a motorových krytů), jejich četnost je důkazem opakujících se primárních příčin. Nejčastějšími

průvodními příčinami jsou chybný (dlouhý) rozpočet na přistání, jeho řešení zvýšenou rychlostí při přiblížení a následný dotek se zemí na vyšší rychlosti, případně opětovný odskok letounu a jeho nepřesné či chybné řešení.

v navýšení rychlosti přiblížení, ale například použitím skluзу. Za další musím dále alespoň zjednodušeně upozornit na správné řešení opravy odskoku po doteku se zemí, kdy piloti v mnoha případech „v překvapení“ reagují prudkým potlačením řídicí páky, namísto toho, aby knípl podrželi a pokračovali následně v přitahování pro opětovné podrovnání a následné snižování rychlosti ve výdrži (fotografie nahoře).

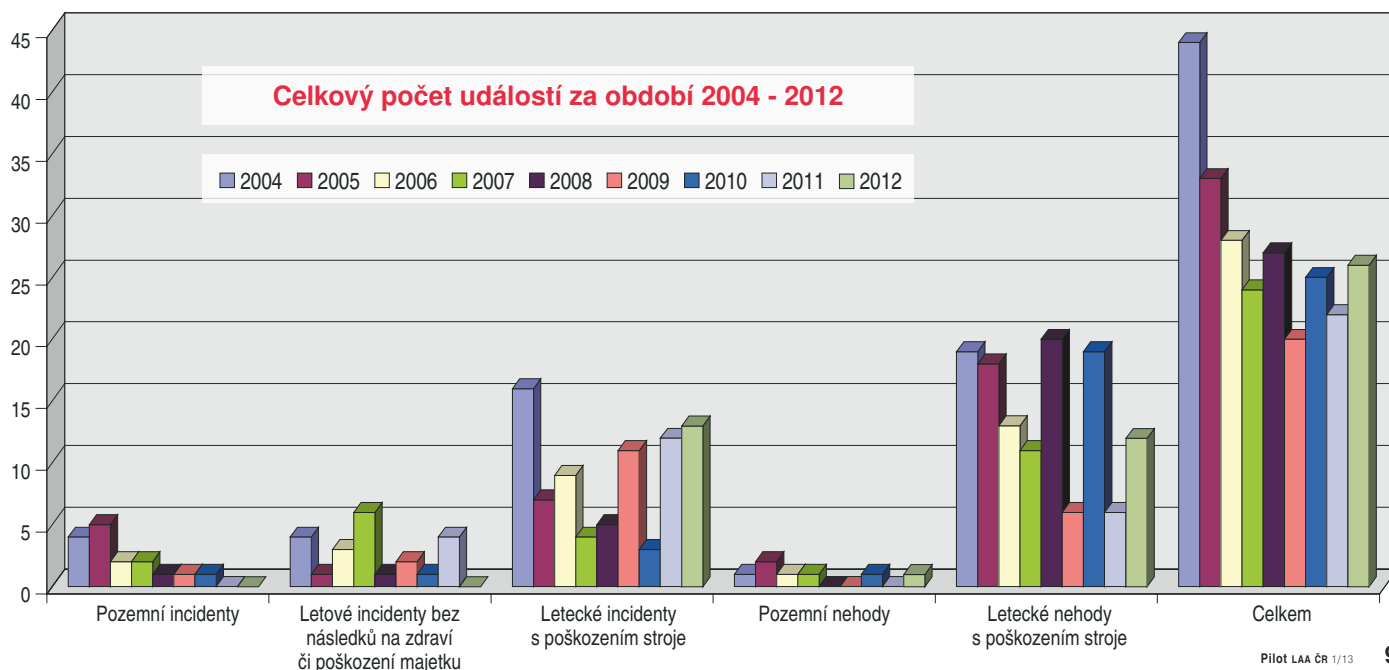
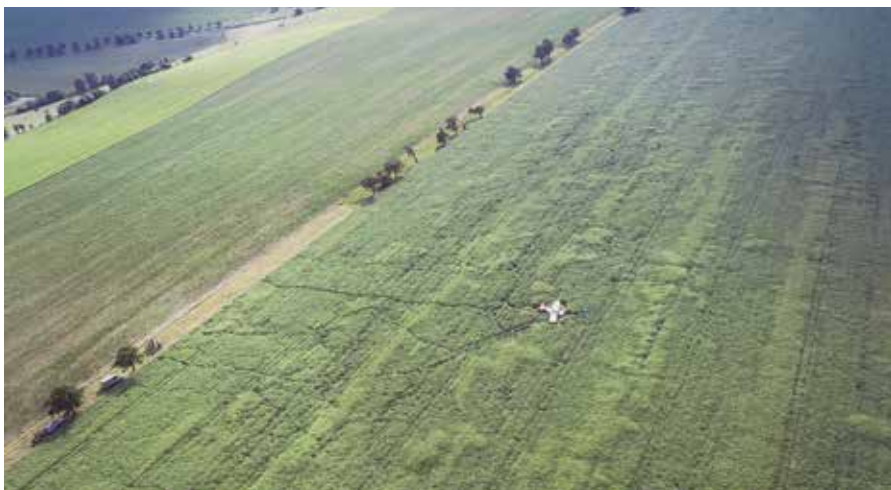
Jen v jednom z uvedených devíti případů se dá poškození letounu v důsledku nezvládnutí techniky pilotáže při přistání pochopit, nebo „ospravedlnit“, i když i na tento případ bych rád upozornil. Stalo se to totiž při soutěži při hodnoceném pokusu o přistání do vymezeného prostoru. Tedy tehdy, když pilot nějaké riziko vědomě podstupuje s tím, že se snaží dosáhnout co nejlepšího výsledku. V tomto konkrétním případě však nešlo o přistání či dotek na vysoké rychlosti, anebo o odskok, ale o prosednutí z větší výšky nesymetricky na jedno kolo hlavního povozku. I tento případ se obešel bez zranění posádky. Další početnější okolností související se vznikem nehod a incidentů UL letounů

bylo i v roce 2012 **vysazení, resp. ztráta výkonu, motoru**.

Dokumentace jedné mimořádné události související s vysazením motoru může názorně ukázat, že pilot se mohl rozhodnout pro „lepší“ plochu při nouzovém přistání (no... po bitvě je ale každý generál...). Myslím si ale, že z důvodu prevence je potřeba i na tuto skutečnost upozornit. Plocha, kterou si pilot pro nouzové přistání vybral, byla se vzrostlou řepkou. Pozorný čtenář ale myslím na fotografii zcela nahoře na této straně najde plochu, kde by (alespoň z mého subjektivního pohledu) bylo riziko poškození letounu při přistání menší.

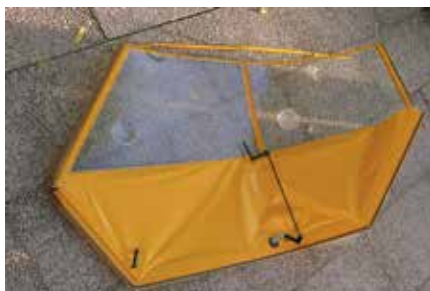
pustím připomenout, že pilot nepovažoval za nutné tento incident oznámit ve smyslu leteckých předpisů a událost vešla ve známost až širokou medializací prostřednictvím televize po cca 14 dnech... (fotografickou dokumentaci myslím netřeba uvádět, v televizi toho bylo dost, včetně „pobouřených“ občanů „děsících se“ vznášejících se dveří na způsob padajícího listu...), ale pro názornost přece, aniž bych chtěl bagatelizovat případné ohrožení občanů pod „padajícími“ dveřmi... jakou asi mohly způsobit škodu, když samy jsou poškozeny „jen“ tak, jak je vidět na fotografii zcela dole.

No, mohly..., ale z toho co jsem viděl v televizi, bych jako neznalý laik měl asi jinou představu...

*Pozn. poučením nechť pro nás je, že kdybychom se o této události nedozvěděli až ze sdělovacích prostředků, mohla ta „hysterie“ být menší...*
