# Rozbor nehod za rok

## Obecně k mimořádným událostem v provozu SLZ s pevnými a rotujícími nosnými plochami

# 2013

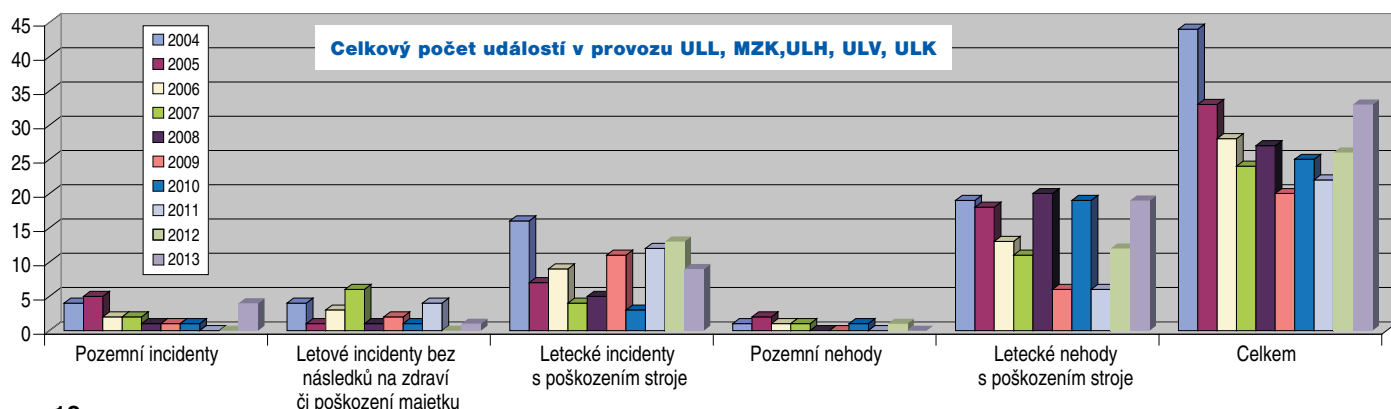
V případě těch čistě provozních se jednalo ve dvou případech o nechtěný pohyb stroje po spuštění motoru. V jednom z těchto případů potřeboval pilot spustit motor za pomoci startovacích kabelů připojených k přistavenému osobnímu automobilu, do kterého letoun nakonec narazil... Ve druhém případě chtěl pilot jen provést

motorovou zkoušku. V obou případech však uživatel letoun dostatečně nezajistil proti nechtěnému pohybu klíny pod koly... Neprovedením tak jednoduchého úkonu si v obou případech piloti zbytečně způsobili značnou materiální škodu. Úplně zbytečně... (ale jak už je uvedeno výše, „za chyby se platí...“ – v těchto případech „jen“

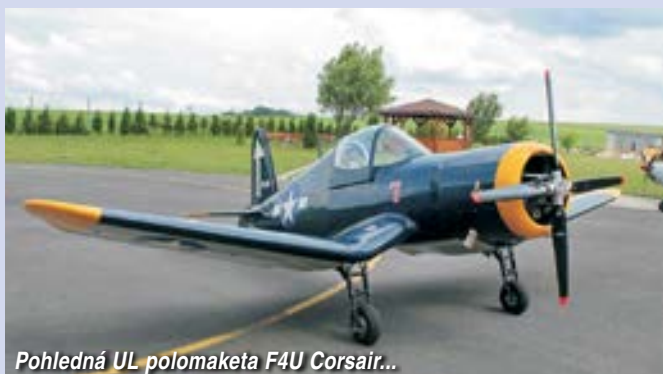
Pohledná UL polomaketa F4U Corsair...

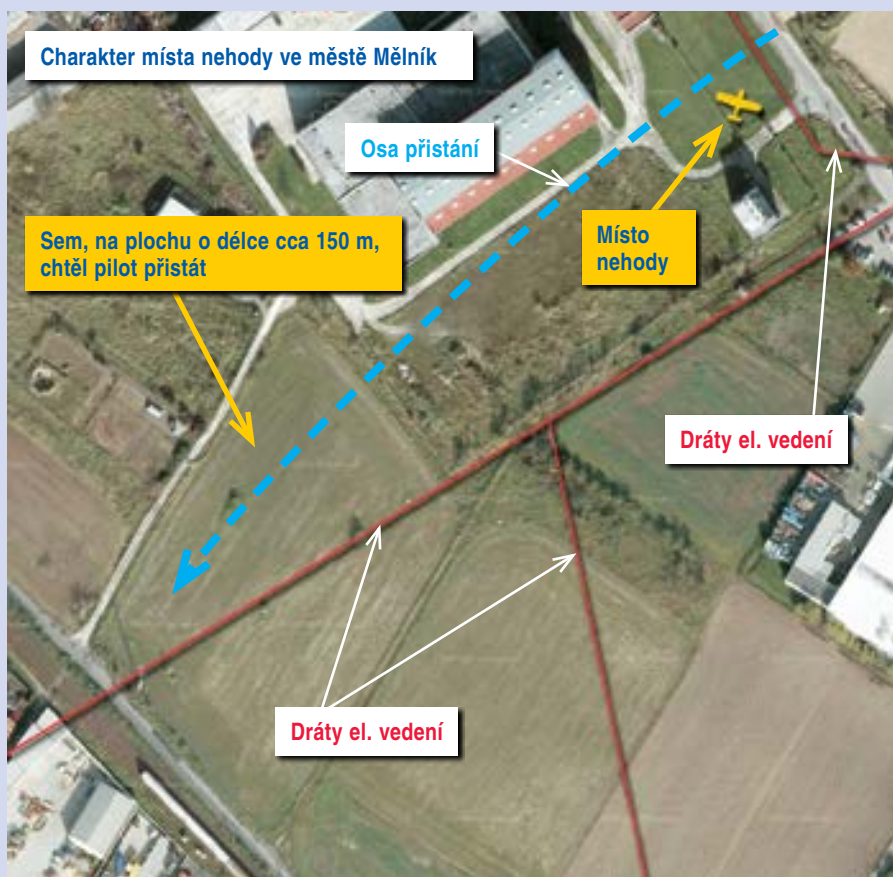
**Popis události:** Pilot rozhodl pro přistání do prostoru jihozápadně od konce ulice Nad Oborou. Podél této ulice vedou elektrické dráty 22 kV, o které UL letoun zachytil příďovým podvozkem a 50 m od konce ulice dopadl na zem v poloze na záda.

**Poškození:** Velmi poškozeny obě poloviny křidel, svislá ocasní plocha, příďový podvozek, vrtule, přední část trupu a motor.

**Závěr:** Pilot se rozhodl pro přistání do naprosto nevhodného prostoru, a to proto, aby dopravil letoun do dílny k opravě překrytu kabiny...

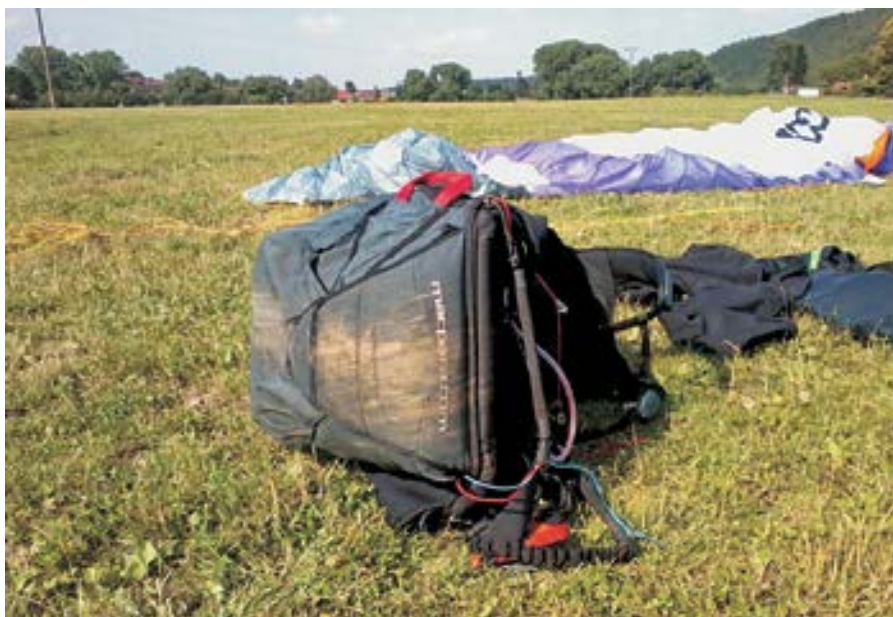
Jaro příliš létání nepřálo a tak jednou z prvních letošních nehod byla nehoda téměř čerstvého držitele pilotní licence až z poloviny května, na terénu **Studenov v Krkonoších**. Po zhruba hodinovém letu za středně silných termických podmínek se pilot rozhodl pro přistání. Ve chvíli finálního přiblížení na přistání se vlivem změny směru větru dostal do turbulence způsobené blízkým lesíkem. Pilot nezvládl aktivní pilotáž a po sérii čelních asymetrických zaklopení v neletovém režimu dopadl na zem. Průběh této nehody je typický pro bohužel mnoho dalších podobných z uplynulého roku, které zde dále nebudu uvádět. Začínající piloti by měli létat jen ve slabší termice, ráno a k večeru, a důsledně promýšlet trasu letu, otočky ve stoupání i místo přistání.

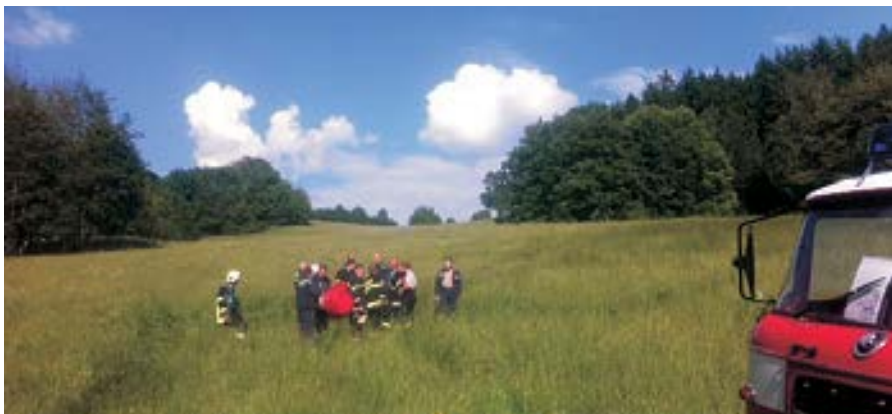
Na konci srpna pak na terénu **Javorový u Třince** nezkušená pilotka při přistání zavadila vrchlíkem o korunu jednoho

ze stromů lemujících přistávací plochu a následoval pád. Pilotka se soustředila na bezchybné přistání a zapomněla na šířku svého vrchlíku nad hlavou. Zdánlivě úsměvná nehoda může mít velmi vážné následky. Pro začátečníka, nebo nezkušeného pilota je každý let plný vjemů a situací, které vyžadují plné soustředění. Není lehké se soustředit na více věcí najednou. Svě o tom vědí i ostatní piloti z jiných druhů létajících zařízení, kdy třeba při pojiždění ultralightem po dráze pilot prorazil křídlo. Podle jeho vyjádření totiž zapomněl, že nesedí v autě...
