# Rozbor mimořádných v provozu SLZ za rok

Jiří Koubík  
ředitel správy LAA ČR

# událostí 2014

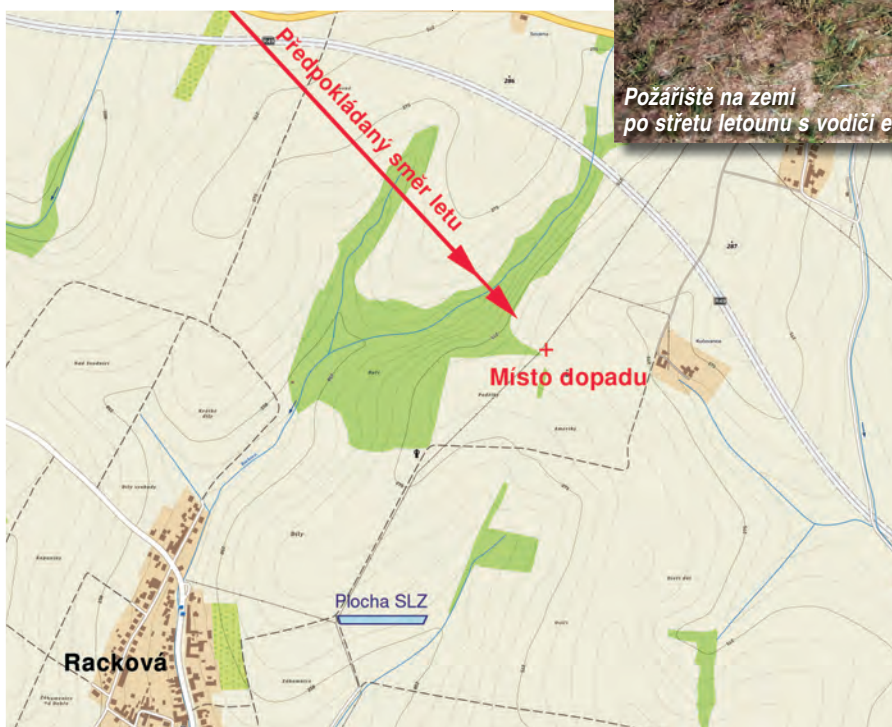
23/08/2014 18:39

Požářiště na zemi  
po střetu letounu s vodičí el. vedení u Rackové...

**Sřet letounu s nadzemním vedením el. energie** byl příčinou dvou leteckých nehod v provozu ULL v roce 2014.

V jednom případě letěl pilot v okolí plochy, ze které létal. Létal tam dlouho a plochu, stejně jako její okolí a překážky musel velmi dobře znát. Při příletu k ploše, zřejmě před plánovaným přistáním, letěl pilot velmi nízko. Dle přiložené mapky, zobrazující závěrečnou dráhu letu musel s největší pravděpodobností, vzhledem k lesíku těsně před vodičí, doslova „česat šišky ze stromů“. V horizontálním letu ve velmi malé výšce letoun narazil do vodičů. Letoun byl srážkou stržen a vzápětí narazil

do země, kde jej zachvátil požár a nezbylo z něj téměř nic.

Myslím, že žádný další zvláštní komentář není v tomto případě třeba. Pilot bohužel střet s vodiči a následný pád ULL letounu nepřežil. O tom, co jej vedlo k tomu, že letěl tak nízko, spekulovat nemohu.

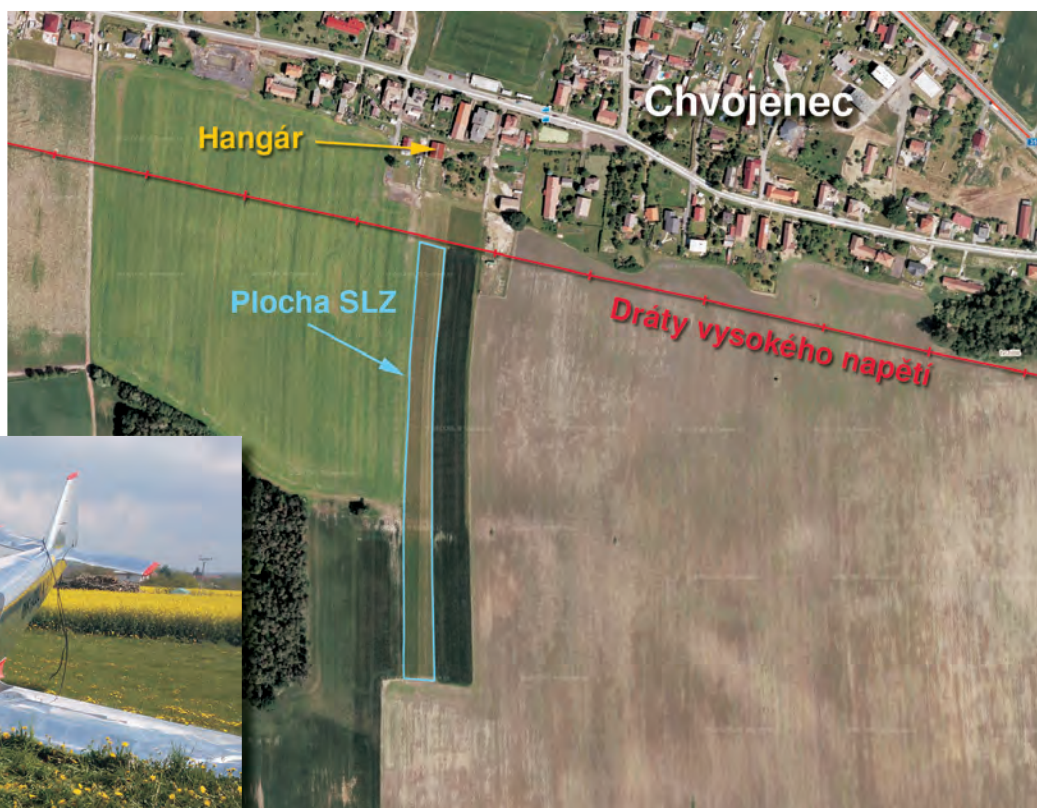
Důsledek střetu s dráty  
u obce Chvojenec

**Druhý případ střetu s vodiči el. vedení** se stal před přistáním na plochu SLZ u obce Chvojenec. Vzhledem k poloze plochy a překážek v okolí je tato plocha jednosměrná – vzletat na jih a přistávat od jihu. V době této události foukal slabý vítr od jihu, přímo ze 180 stupňů. Zřejmě i proto se při přiletu pilot rozhodl k přistání na tuto plochu od severu. Tedy přes překážky a vodiče el. vedení, které jsou v tomto směru přistání v podstatě na prahu dráhy (viz mapka na předchozí straně).

V závěrečné fázi přiblížení zachytil letoun podvozkem o vodiče el. vedení. Tím došlo k výraznému snížení rychlosti s následným pádem na pravou polovinu křídla. Zřejmě i působením křídla jako deformační zóny a možná i postupným „přibrzdováním“ drátů, zachyceným na ocasných plochách letounu, nedošlo při této nehodě ke zranění posádky. Letoun byl však poškozen „doce-la“ silně a na vodičích vznikla také škoda...

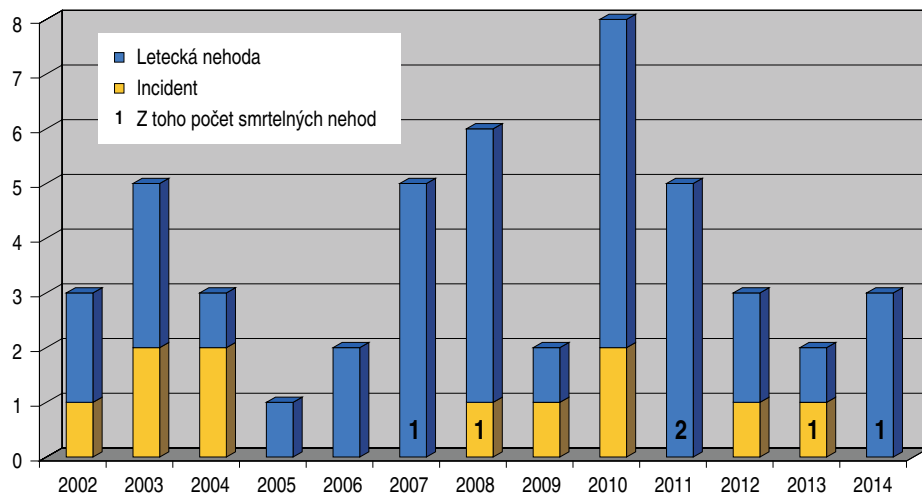
**Z grafu je patný vývoj nehodovosti od roku 2002.**
