# Rozbor mimořádných v provozu SLZ za rok

## Události v provozu UL letounů

# událostí 2015

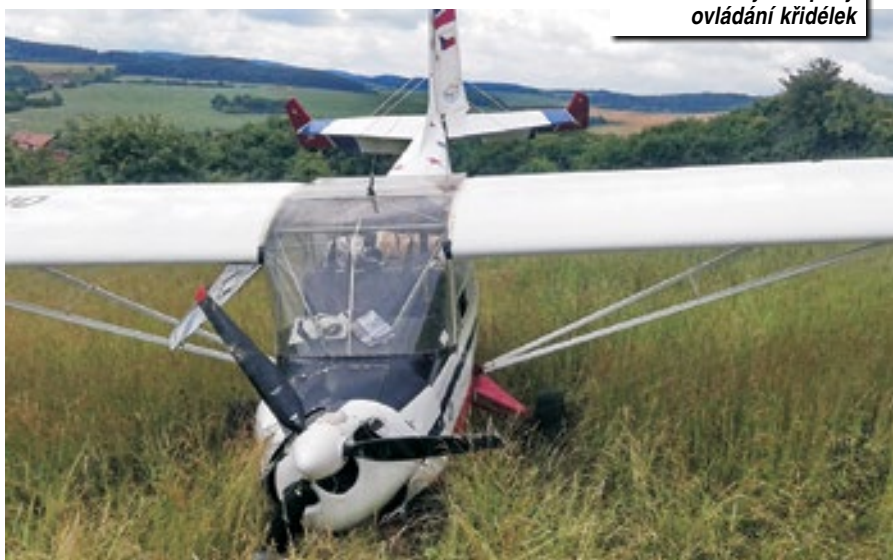
Nehoda ve vesnici, kde chystal kamarád pilota oslavu narozenin

- **Zranění:** Bez zranění
- **Poškození:** Poškozen přídový podvozek, upevnění motoru, motorové kryty, vrtule, směrové kormidlo, koncový oblouk levé poloviny křídla, utržené táhlo ovládání křidélek na levé straně.

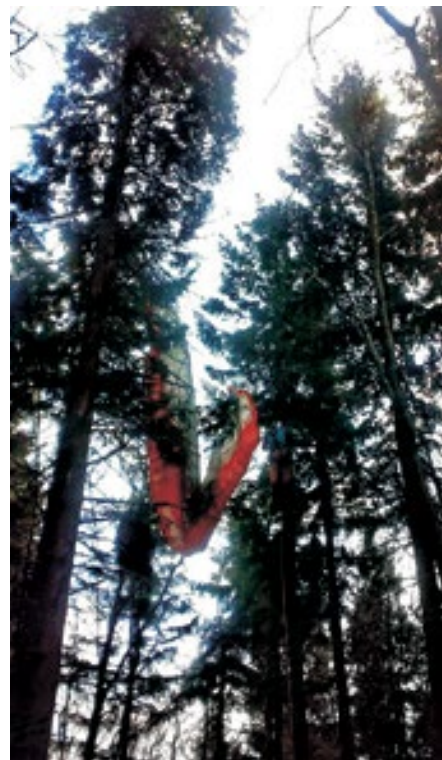
Ilustrační záběr

Začátkem září došlo na Rané u Loun k nehodě pilota padákového kluzáku, který podcenil meteorologické podmínky a nereagoval na příznaky přicházející bouřky. Odstartoval z jihovýchodního vrcholu kopce Raná, kde asi 30 minut svahoval s jiným padákovým kluzákem až do okamžiku náhlého zesílení větru a stočení směru od severozápadu. Tím se kluzák ocitnul na závětrné části svahu. Při klesání na přistání v závětrné části svahu došlo asi ve výšce 10 m nad zemí ke kolapsu vrchlíku, na který pilot reagoval odhozením záložního padáku. Vzhledem k malé výšce nad zemí se záchranný padák nestačil naplnit a pilot narazil do země v místě zvaném Motokros. Při tom utrpěl mnohačetná zranění, s nimiž byl letecky transportován od nemocnice v Ústí nad Labem.

Pilot si na událost nepamatuje a ve svém vyjádření při rozboru nehody prohlásil, že půlku mozku nechal v autě pod kopcem. S paraglidingem dál pokračovat nechce.
