# Rozbor mimořádných v provozu SLZ za rok 2

Jiří Koubík, ředitel správy LAA ČR

## Události v provozu UL letounů

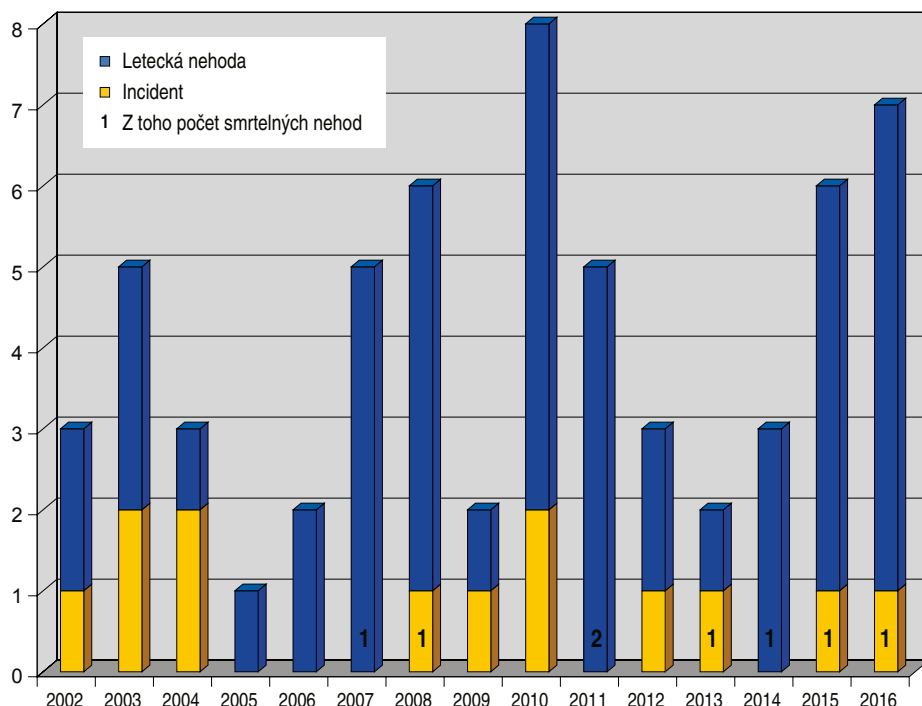
V roce 2016 bylo v provozu MPK nahlášeno celkem sedm událostí. Šest z nich je klasifikováno jako letecká nehoda. I v loňském roce bohužel došlo k jedné smrtelné nehodě. Z grafu je patný vývoj nehodovosti MPK od roku 2002.

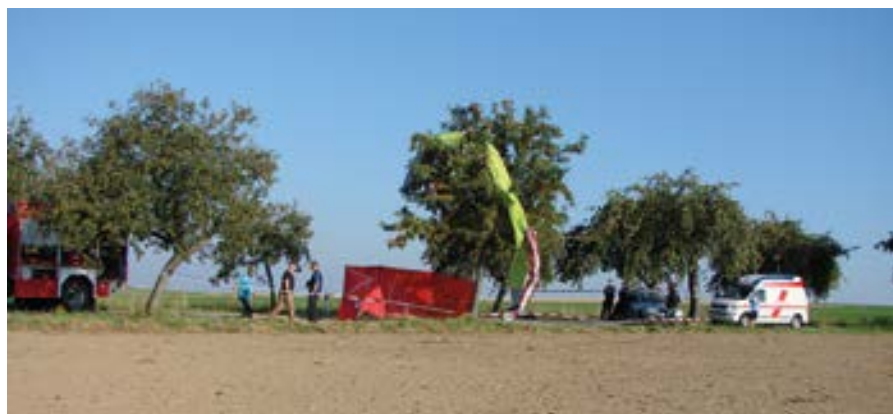
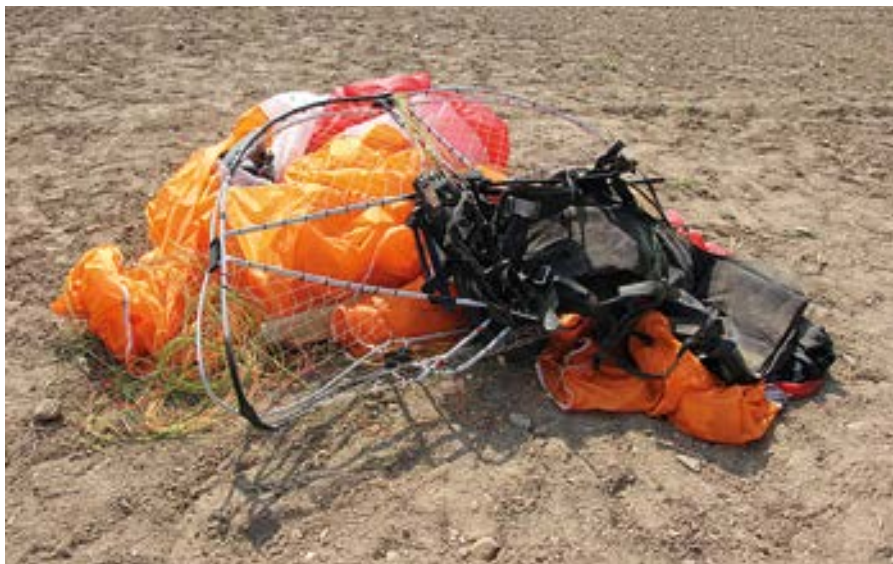
snaze napumpovat benzín do karburátoru. Při tom mimoděk přitáhl druhou rukou levou řidičku. V důsledku toho MPK bezprostředně přešel do ostré levé zatáčky, v níž narazil do země. Při technické prohlídce bylo zjištěno, že v palivové soustavě se nenacházelo téměř žádné palivo. To zřejmě vedlo k zavzdušnění palivového čerpadla a k neúspěšnému pokusu o opětovné spuštění motoru elektrickým spouštěčem. Jako příčina LN byla určena chybná pilotáž při opakovaném přiblížení na přistání.

články řetězu jedna na druhou a vedly až k nehodě. Pilot před vzletem správně neodhadl potřebné množství paliva pro zamýšlený let a nepřipočítal jeho bezpečnostní rezervu. Za letu nevěnoval dostatečnou pozornost množství paliva v nádrži. Rozhodl se provést opakované přiblížení s kritickým zbytkem paliva, když už mu vynechával motor. Nechal pro přiblížení zcela uvolněné trimy PK. Provedl přiblížení do nevhodného terénu (vzrostlé pole). Pokusil se o opětovné spuštění motoru v nízké výšce. Neprovedl včas rozhodnutí pro nouzové přistání. V bezprostřední blízkosti terénu pustil jednostranně řízení a začal manipulovat s palivovým čerpadlem. Při tom bezděčným stažením druhé ruky uvedl MPK do zatáčky, ve které narazil do země. Z uvedeného případu je zřejmé, jak jedna chyba následovala druhou, až spolu vytvořily řetězec vrcholící nárazem do země. Při tom jej bylo možné kdykoliv přerušit. Každý pilot by si měl být schopen včas uvědomit, že je právě v podobné situaci, když se mu začnou vrstvit chyby jedna za druhou a včas správně zareagovat, aby nedopadl podobně.

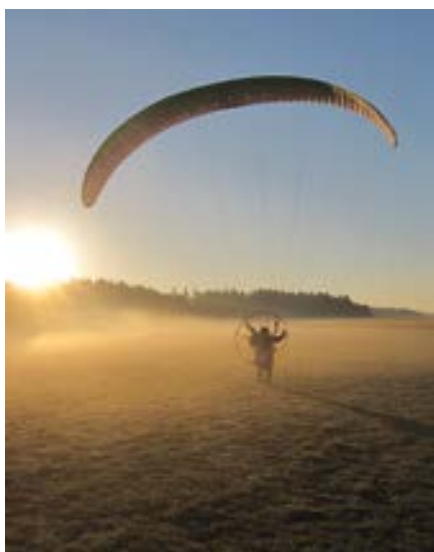
**28. 8. 2016** došlo k letecké nehodě s fatálními následky **poblíž obce Rybné**. Pilot ve věku 41 let, který byl dva roky držitelem kvalifikace pilot MPK, odstartoval v cca 6:30 spolu s několika kolegy z letiště Jihlava. Pilot k letu použil padákový kluzák s autostabilním profilem, který vlastnil od dubna 2016. Doposud používal nastavení trimů pouze v neutrální poloze a s krajními režimy nebyl proto dostatečně seznámen. V okamžiku vzletu vanul variábl přibližně 1 m/s. Po startu pokračoval spolu s dalšími několika piloty MPK východním směrem ve výšce do 150 m AGL. Zde se již rozfoukalo na cca 8 m/s ze 150° s mírnou turbulencí. Ostatní piloti se vzhledem ke zhoršujícím se podmínkám od skupiny postupně oddělili, poslední v 6:45 u obce Jamné, a vrátili se na letiště. Pilot pokračoval sám východním

směrem a postupně, zřejmě vzhledem ke stoupající rychlosti větru ve větší výšce, vyklisával. Podle dostupné fotodokumentace pilot za letu nadržel řízení a trimy PK byly ve zcela vypuštěné poloze, tj. nastavené pro maximální rychlost letu. Severně od obce Rybné narazil ve velkém pravém náklonu a sklonu do země. Vrchlík byl rozprostřen v koruně stromu a pilot s krosnou ležel u jeho paty v příkopu. Směr letu v okamžiku nárazu byl cca 270° (tj. o 180° oproti původnímu směru letu). Trimy PK v okamžiku nárazu byly ve zcela odtrimované poloze. Je pravděpodobné, že pilot se dostal do turbulentního proudění za překážkou, kterou tvořil kopec Skálek (626 m). V okamžiku nárazu motor pracoval ve vysokých otáčkách. Podle technické kontroly PK u výrobce byl vrchlík v okamžiku nehody plně letuschopný. Pravděpodobnou příčinou bylo vletnutí do závětrné turbulence s následnou destrukcí vrchlíku.
