# Rozbor mimořádných událostí v provozu SLZ za rok 2017

Jiří Koubík, ředitel správy LAA ČR

## Mimořádné události v provozu **UL letounů**

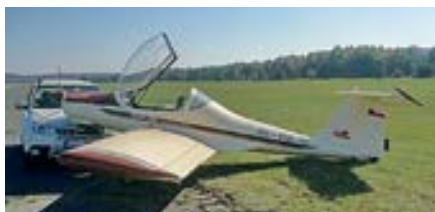
**Poškození:** Poškozena pravá polovina křídla, ostruha, vrtule a u osobního automobilu Subaru poškozeny páté dveře, motorová kapota, levý blatník.

**Závěr:** Nepozornost pilota.

**Zvýšené pozornosti při pohybu po zemi je třeba dbát vždy, a zejména na plochách SLZ na bývalých vojenských letištích, kam mívají přístup lidé s vozidly (ať oprávněný, či nikoliv)**

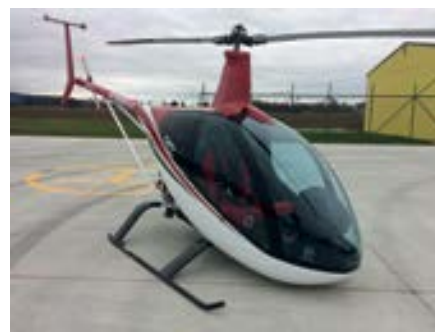
**Poškození:** Poškozeny přední podvozkové opěry.

**Závěr:** Pilot přistával za silného nárazového větru v závětrí budovy.
