# Rozbor

## mimořádných událostí v provozu SLZ za rok 2018

## Mimořádné události v provozu UL letounů

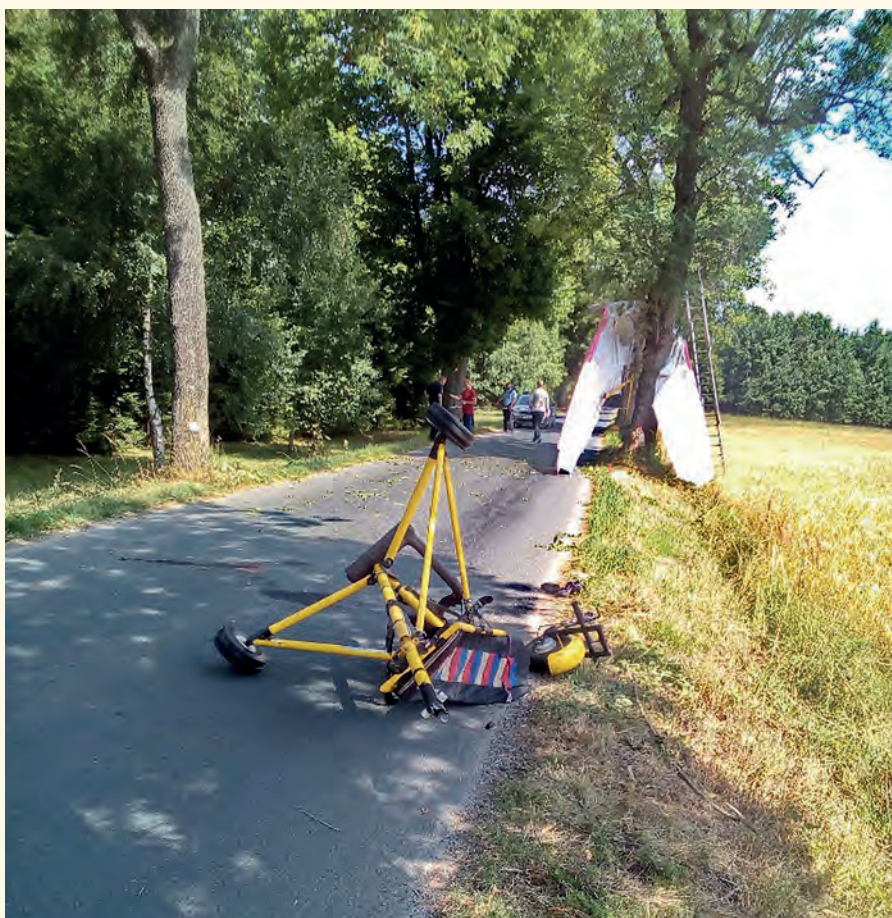
*V provozu motorových závěsných kluzáků došlo v roce 2018 k jedné letecké nehodě, avšak její následky byly fatální. I když šetření této nehody není dosud zcela uzavřeno, lze z jejího šetření zveřejnit následující:*

Pilot den před leteckou nehodou přistál v pozdních odpoledních hodinách na louce u lesa a MZK zajistil proti odcizení. V dopoledních hodinách následujícího dne provedl vzlet s úmyslem přistát na ploše SLZ Sazomín.

Plocha pro vzlet byla cca 600 m dlouhá, na konci ve směru vzletu ohraničena silnicí s alejí vzrostlých stromů a terén mírně stoupal.

MZK neměl na konci plochy dostatečnou výšku a narazil do vrchní části kmene vzrostlého stromu. Křídlo zůstalo zaklíněno v jeho koruně. Podvozek s pilotem a pohonnou jednotkou se utrhнул a dopadnul na vozovku. Pilot při dopadu na zem utrpěl zranění, kterým po transportu do nemocnice podlehl.

Pilot startoval s nepříliš výkonnou pohonnou jednotkou v horkém dni proti stoupajícímu terénu, zakončenému ve vzdálenosti několik set metrů silnicí se vzrostlými stromy. Po odpoutání MZK pokračoval v letu přímo proti překážkám. Vlevo od původní trajektorie letu se nacházelo pole bez významných výškových překážek. Vzlet byl negativně ovlivněn relativně vysokou teplotou vzduchu a slabým proměnlivým větrem.

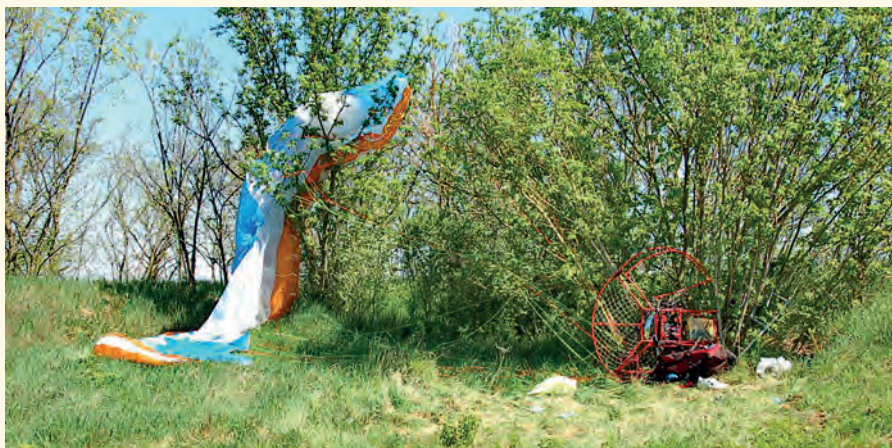
**31. 7. 2018** došlo k nehodě cizího státního příslušníka letícího na stroji registrovaném v cizině. Nehoda je pro naše podmínky netypická. Kdysi docházelo k podobným nehodám u pilotů samouků, kteří neprošli systémem výuky. Pilot ve věku 55 let si k uskutečnění vzletu vybral místo v údolí, proti větru napříč jeho osou, přímo proti terénní překážce o převýšení 45 m. Ta, vzhledem k síle větru 5 m/s s největší pravděpodobností generovala závětrný rotor. K pokusu pilot použil MPK Rodeo 125 registrovaný na Slovensku a PK Buran Reflex výrobce Air sport. Bezprostředně po odpoutání se pilot se strojem ocitl v tur-

bulenci za terénní překážkou a po zásahu do řízení přetáhl kluzák do levé negativní zatáčky, ve které narazil do země.

Použitý padákový kluzák měl v době nehody zcela zatrimované řízení. Během expertízy bylo zjištěno, že technický stav padákového kluzáku byl na hranici životnosti se změnou geometrií šňůr. Navíc vykazoval značnou degradaci materiálu a změny geometrie vnitřní struktury křídla. Při letu s plně zatrimovaným řízením měl PK tendenci při razantnějším zásahu přejít do negativní zatáčky. Přes to vliv technického stavu na nehodu byl pouze spolupůsobící. Hlavní příčinou bylo pilotovo rozhodnutí startovat přímo proti terénní překážce o značném převýšení bez schopnosti jejího přestoupání za podmínek, kdy muselo být zřejmé, že bude generovat závětrnou turbulenci.

Poučení je zřejmé. Výběr místa a směru vzletu je zcela zásadní. Nehody s takovouto příčinou se u nás již dlouhou dobu nevyskytují a patří do té kategorie nehod, které se v ČR podařilo eliminovat kvalitním výcvikem a preventivní prací. Rozumný pilot bez sebevražedných úmyslů, který si v průběhu výcviku osvojil pravidla pro výběr místa pro vzlet, a je seznámen s riziky letu v blízkosti překážek, se takového nekompetentního rozhodnutí prostě nedopouští.
