# Rozbor mimořádných událostí za rok 2019

## Mimořádné události v provozu UL

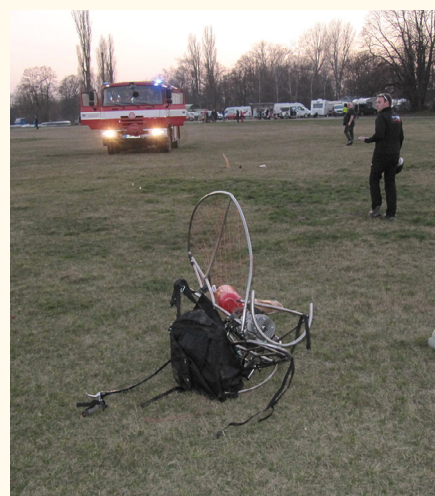
Druhá nehoda, kterou považují za vhodné rozebrat, se stala 10. 9. v obci Hájek. Byla jí nehoda pilota bez pilotního výcviku na stroji bez ověření technické způsobilosti a tím i bez pojištění odpovědnosti. Strojem byla motorová padáková tříkolka s upraveným motorem Trabant v kombinaci s vrchlíkem Orbit 3 30. Pilot startoval na ploše bezprostředně navazující na obydlí zástavby obce Hájek. Dle jeho výpovědi neměl v úmyslu odstartovat, pouze s tříkolkou pojíždět se zvednutým padákem. Podle výpovědi svědků pilot v okolí obce běžně létal. V průběhu rozjezdu pilot neudržel původní směr a zatočil o cca 120° vpravo směrem do obydlí zástavby mezi rodinné domy. Bezprostředně po odlepení narazil v mírné pravé zatáčce do obvodové zdi rozestavěného rodinného domu. Ke kontaktu došlo předním kolečkem a levým zadním podvozkovým kolem. Bohužel pilota levá noha se dostala mezi konstrukci rámu sedačky, kterou byla nárazem o zeď domu rozdrcena. Pilot byl hospitalizován s těžkými zraněními. V průběhu technické prohlídky stroje po nehodě byly zjištěny některé konstrukční nedostatky. Mezi ně patří nevhodná konstrukce rámu sedačky, která při převrácení tříkolky či při nárazu do překážky vede ke kolizi s nohama pilota. Tím, že pilot neměl v úmyslu stroj legálně uvést do provozu a nechat zkušeným technikem LAA ČR posoudit jeho vhodnost, a sám nebyl schopen odhalit jeho slabé stránky, došlo při nehodě k újmě na zdraví s trvalými následky. To však byly pouze důsledky pilotova počinání. Počátek lze spatřit v rozhodnutí nepodílet se zavedenému školícímu a vzdělávacímu systému a na-
