# Rozbor mimořádných událostí v provozu SLZ za rok 2020

## Mimořádné události v provozu UL

## Mimořádné události v provozu

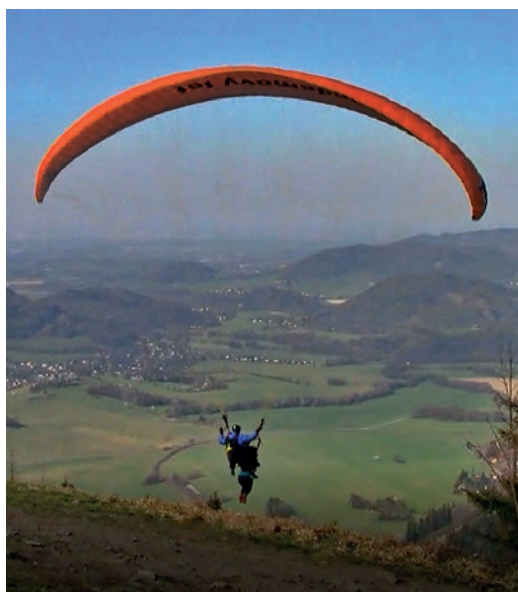
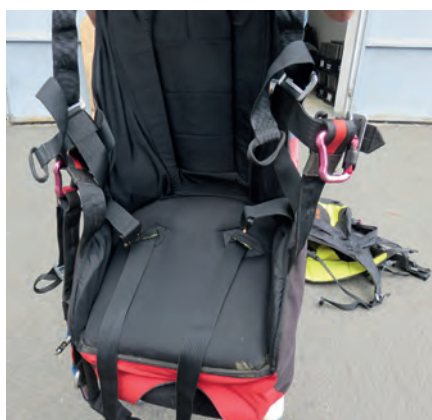
Pilot odstartoval, aniž by provedl kontrolu pasažérky a až po odpoutání od země zjistil, že pasažérka vykluzuje ze sedačky, protože neměla zapnutý žádný z popruhů sedačky. Pasažérka visela v sedačce za podpaždí obou rukou a protože to pro ni bylo velmi bolestivé a dávala najevo, že už se dlouho neudrží, pilot ve snaze dostat se co nejrychleji na zem odhodil záložní padák. Vrchlík padáku se zachytil mezi vzrostlými duby bohužel tak nešťastně, že pasažérka visela dál ve volném prostoru bez opory pro nohy. Navíc jí půjčená přilba s kamerou sjížděla do očí, takže nic neviděla. Protože už neměla sílu se dále udržet v sedačce, spadla asi z 15 m na šikmý svah. Došlo k velmi těžkému a komplikovanému zranění v oblasti dolních končetin a pánve s dlouhodobou léčbou a pravděpodobností trvalých následků. Celý let trval asi 3 minuty a i otrlí vyšetřovatelé (kriminálnísté) měli při přehrávání záznamu husí kůži. Jak mohlo dojít k tak fatálnímu pochybení pilota, je těžko vysvětlitelné. Byl to jeho čtvrtý tandemový let za sebou. Po setkání s pasažérkou na Javorníku dlouho čekali na vhodný okamžik pro start, protože foukal velmi slabý variabilní vítr. Každopádně pilot pasažérce sedačku pouze „oblékl“, ale nezapnul přezky a následně neprovedl kontrolu před startem.

něž opomenula zapnout přezky postroje. Startoviště Velký Javorník se vyznačuje velkým sklonem, který neumožňuje bezpečné přerušení startu v případě zjištění závady po odpoutání od země. Rozhodně je lepší volba pokusit se o přistání do porostů souběžně se svahem, než pokračovat v letu od kopce, kde vzhledem ke sklonu terénu rychle narůstá výška nad terénem.
