# Rozbor

## mimořádných událostí v provozu SLZ za rok 2021

## Mimořádné události v provozu ULL

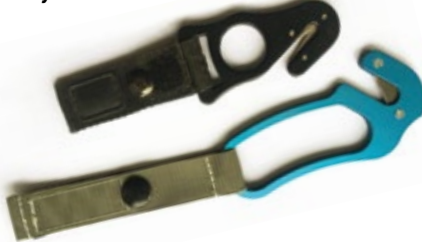
**Bezpečnostní nůž s pouzdem. Tento typ mají parašutisté z bezpečnostních důvodů vždy u sebe**

Na základě tohoto incidentu bylo ze strany LAA ČR vyvoláno jednání s piloty

a záchranáři Letky Policie ČR, kde byly upřesněny postupy, jak v případě vyprošťování paraglidisty neohrozit posádku vrtulníku ani pilota PK.
