## Servisní bulletin pro některé motory Rotax 912

### Servisní bulletin SB-912-073

## Letecké nehody UL

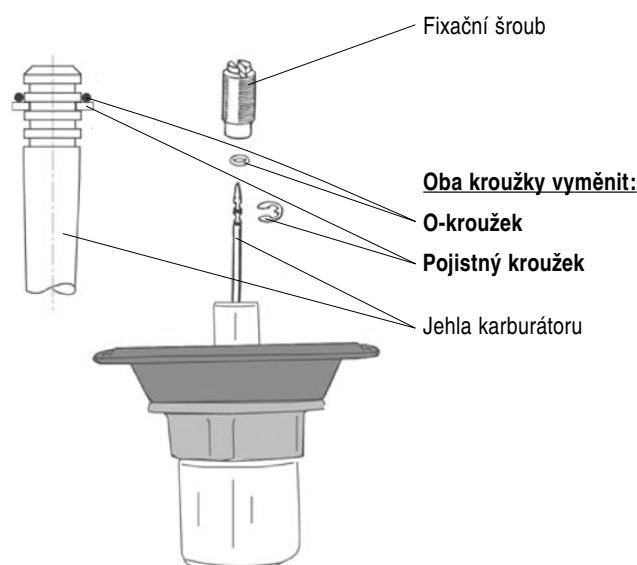
#### Výměna pojistného kroužku jehly karburátoru, kat. č. 945 785

Výrobce motorů Rotax vydal pro karburátorové motory řady 912 a 914 servisní bulletin č. SB-912-073, který nařizuje **výměnu pojistného kroužku jehly karburátoru** (katalogové č. 945 785) **u následujících motorů:**

Výměna pojistného kroužku jehly kat. č. 945 785 se vztahuje i na nové karburátory, sady na GO karburátor nebo jednotlivé pojistné kroužky zakoupené od 1. 1. 2015 do 21. 7. 2019.

Během příštích 25 hodin provozu motoru, nejdéle do 31. 6. 2020.
